# DIAGNOSI DE LES CCVV A INTERVENIR

Contractació de les obres de retirada i gestió dels residus  
d'elements amb amiant de 127 edificis residencials plurifamiliars de  
Badia del Vallès

ACM 2020, S.L.  
ABRIL 2025

**OBRES DE RETIRADA I GESTIÓ DELS RESIDUS D'ELEMENTS AMB AMIANT  
DE 127 EDIFICIS RESIDENCIALS PLURIFAMILIARS DE BADIA DEL VALLÈS**

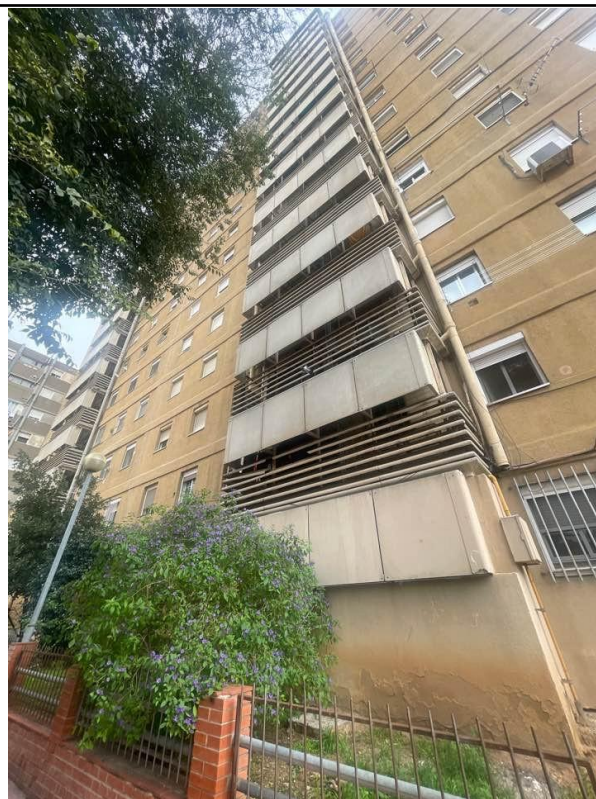
Estat de Degradació: Alta

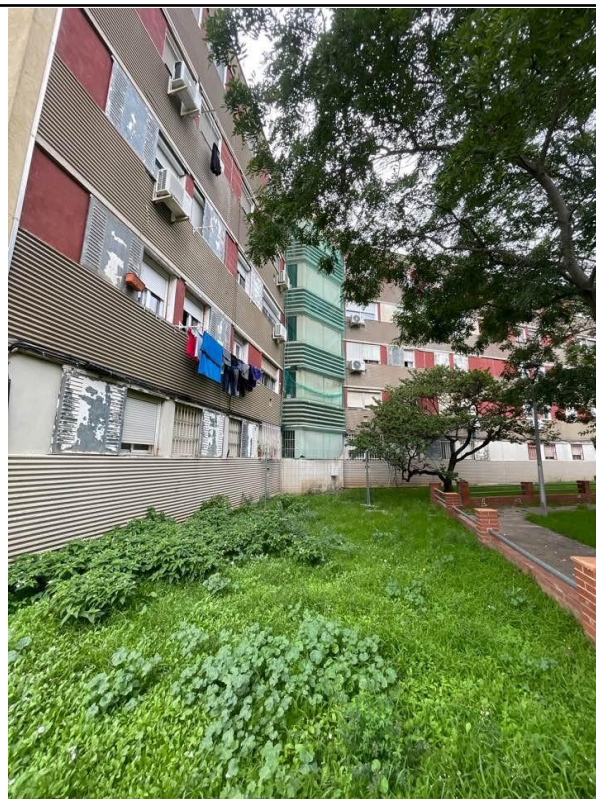
Xarxa de protecció instal·lada per evitar possibles caigudes d'elements.

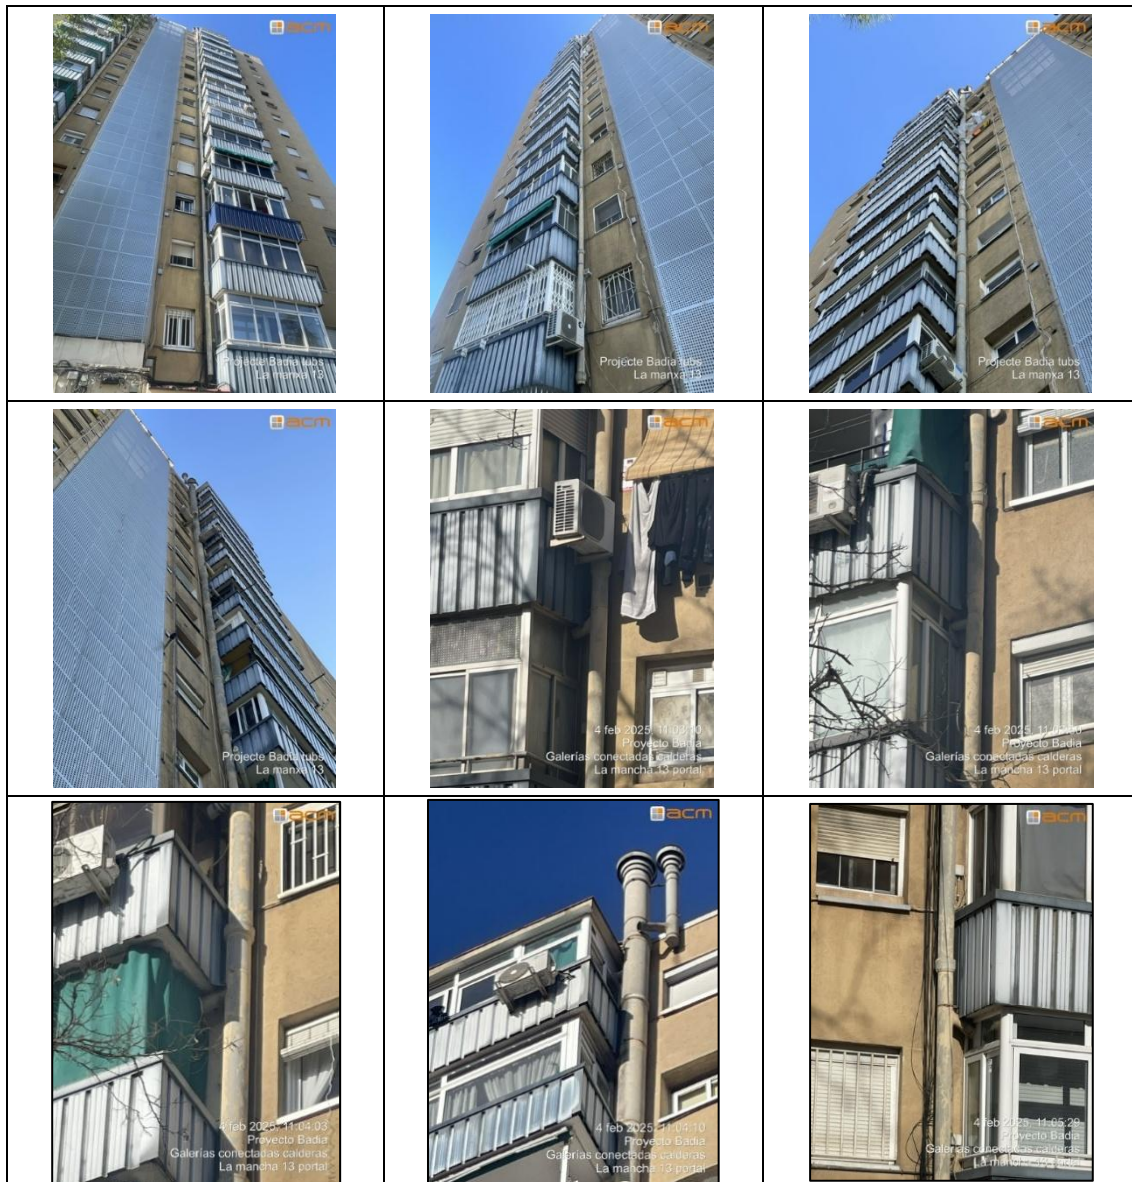
## CARRER DE LA MANXA, 13 PORTAL – TUBS CONNEXIÓ CALDERES

Total tubs: 4 | Connexions a calderes: 5 · Habitatges: 5D, 9D, 2A, 6A, 11A.

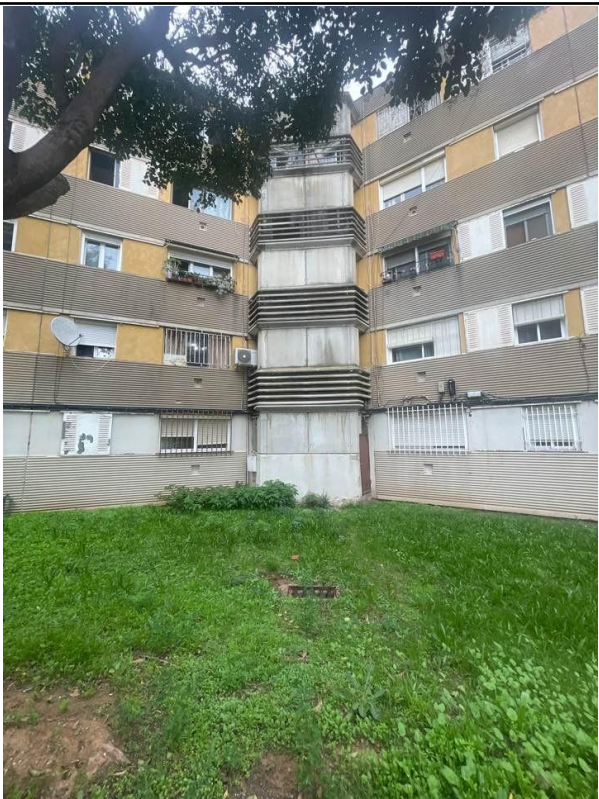
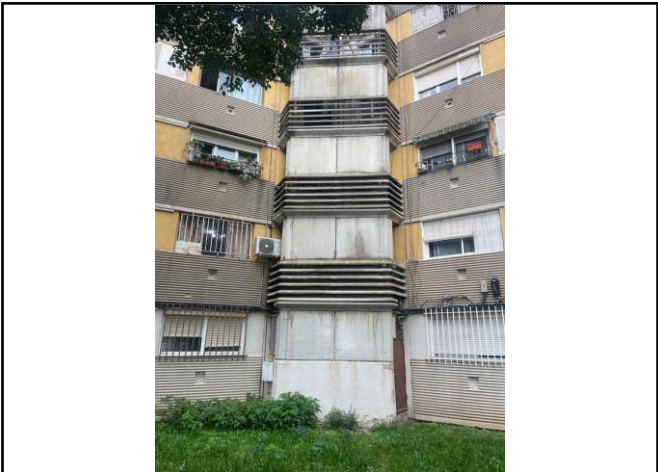
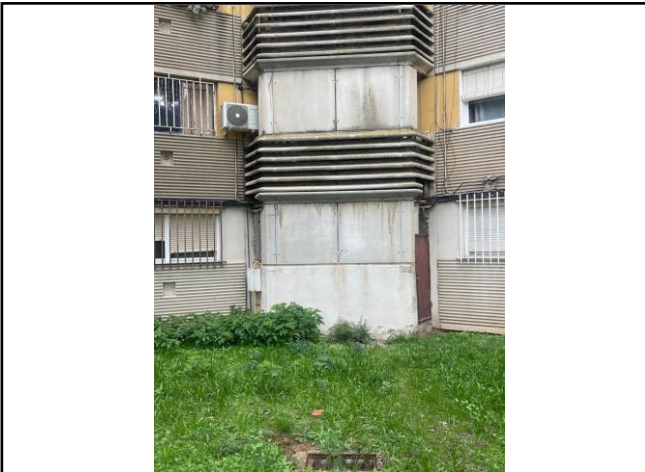
| Carrer Segòvia 7, Galeria C | |
|---|---|
| Estat de Degradació: Molt Alta | |

| <p>Observacions:</p> <p>Galeries amb amiant</p> <p>2 Shunts</p> <p>3 Claraboies amb remats d'amiant</p> | | |

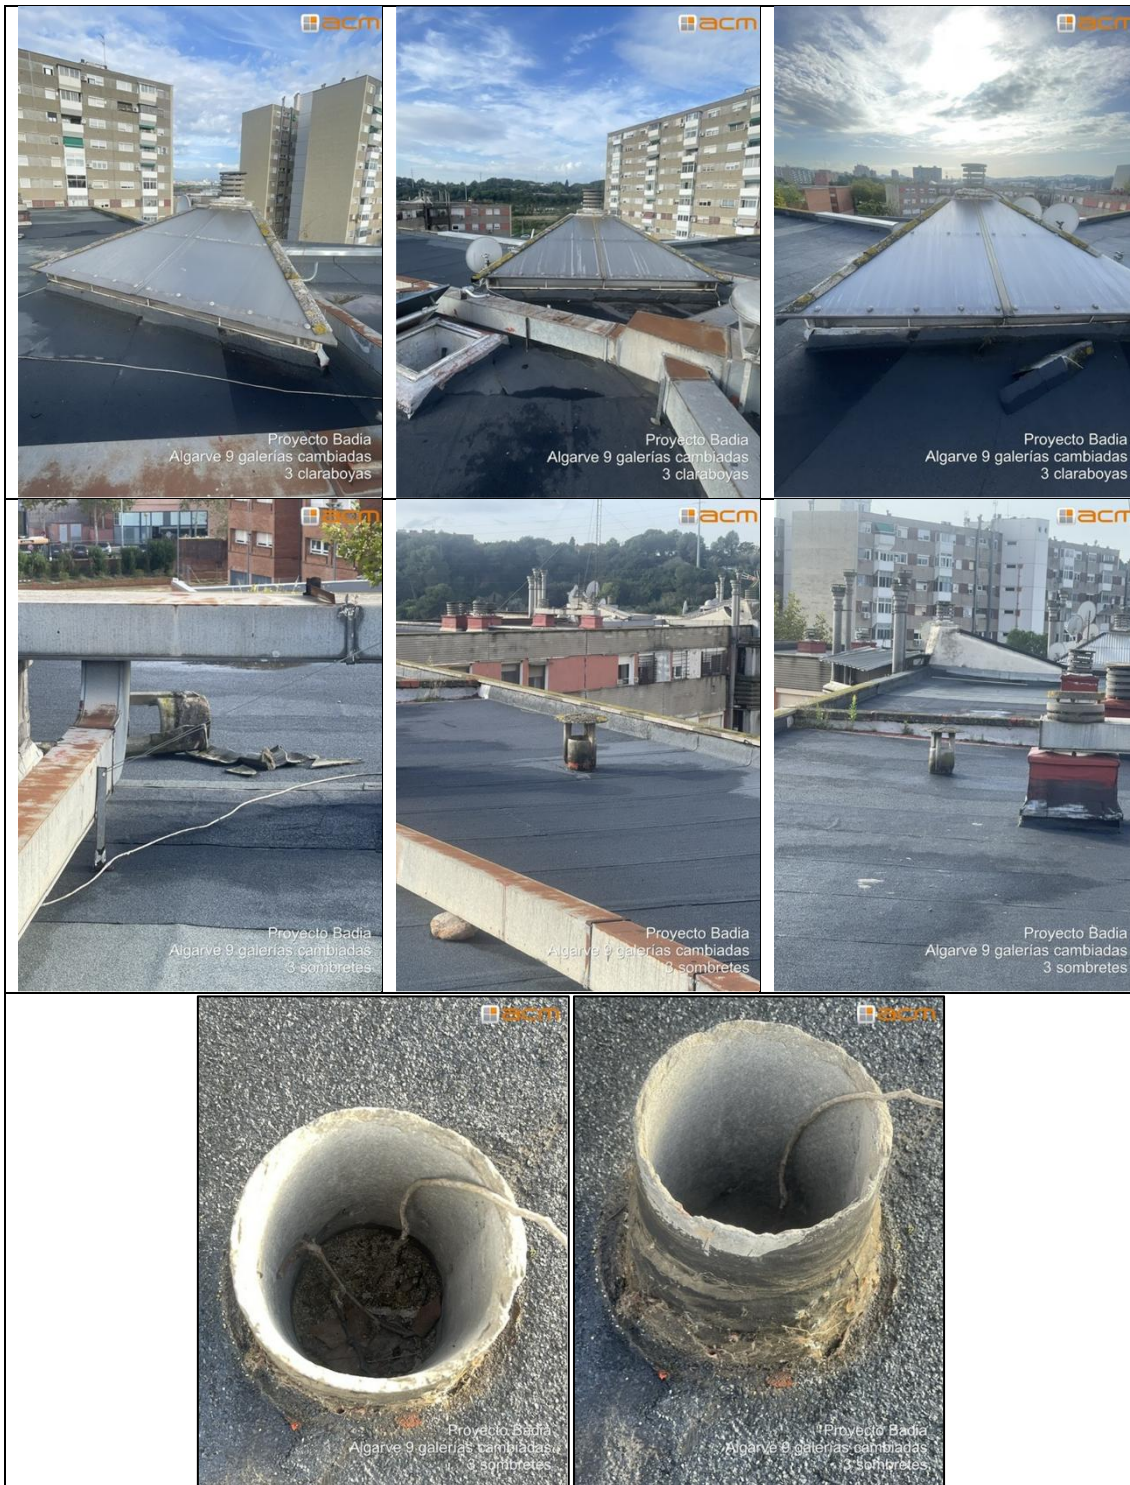
## ALGARVE, 9 – COBERTA

Observacions:  
 Galeries sense amiant  
 Sense Shunts  
 3 Barrets d'amiant  
 3 Claraboies amb remats d'amiant

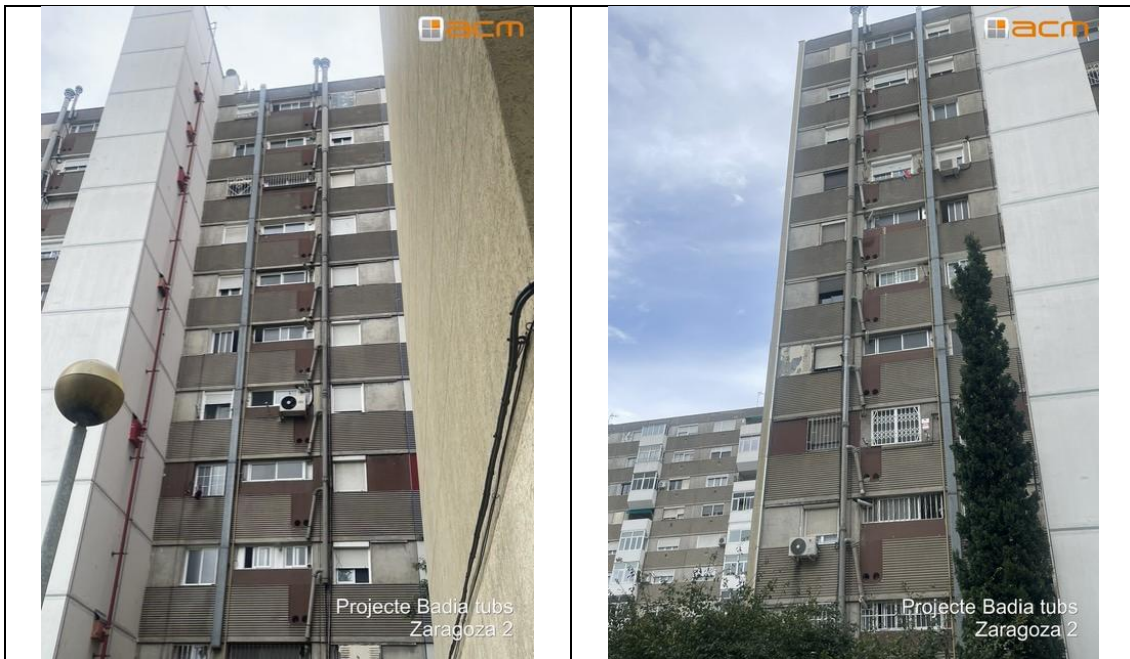
## CARRER SARAGOSSA, 2 – TUBS CONNEXIÓ CALDERES

Total tubs: 2

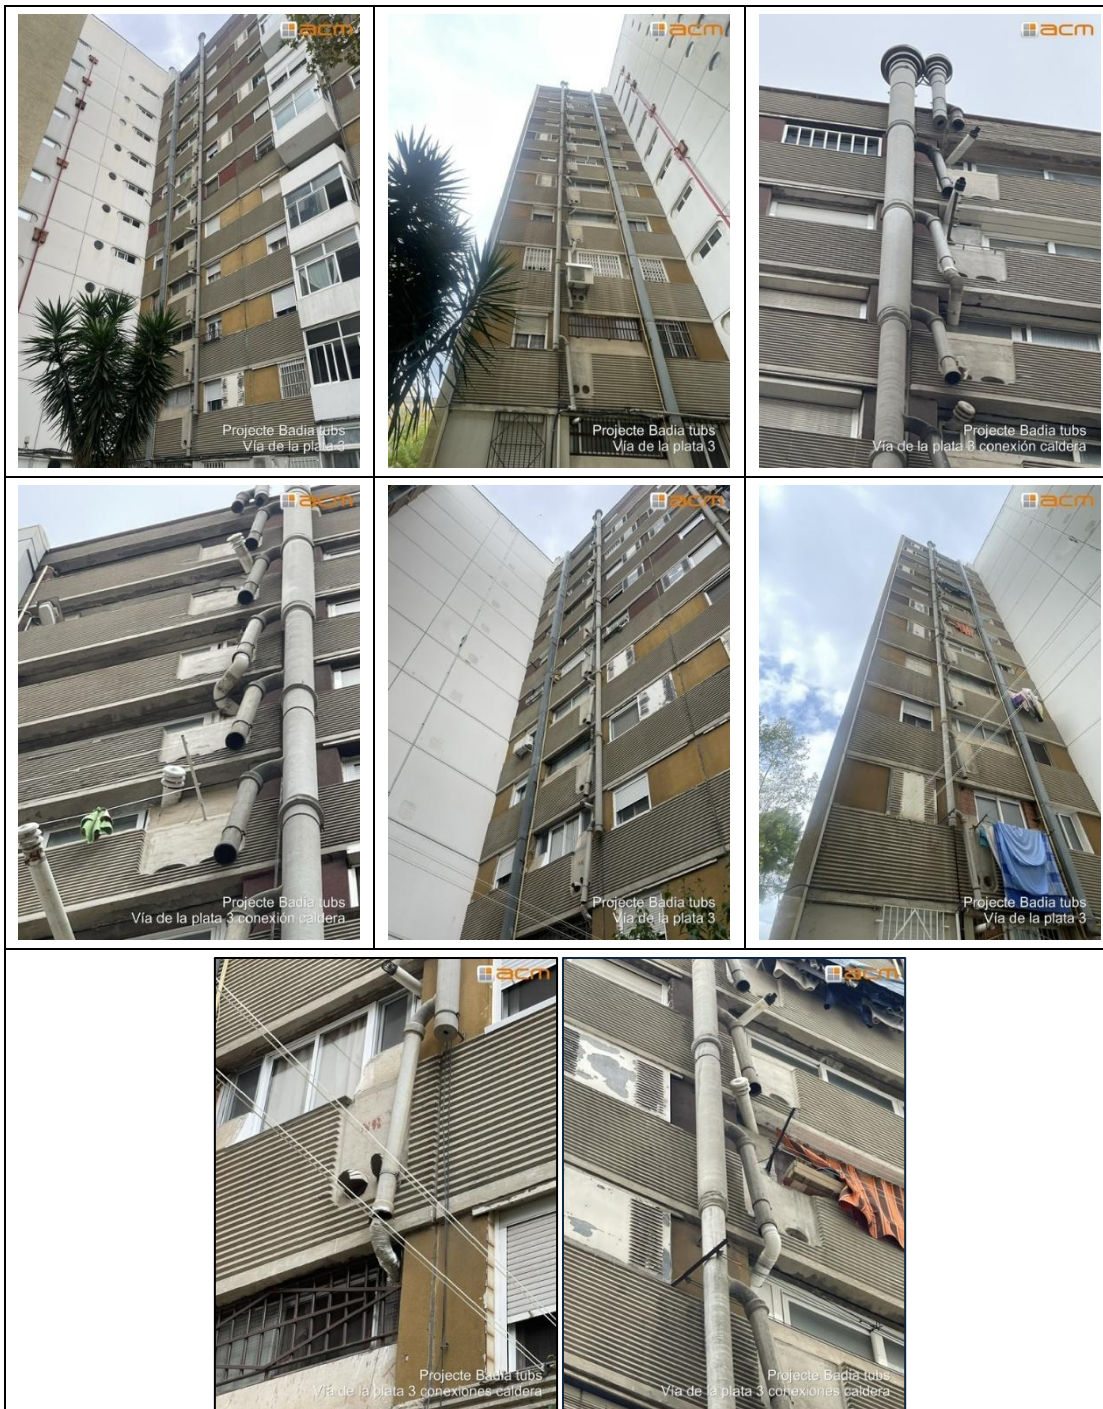
## AVINGUDA VIA DE LA PLATA, 3 – TUBS CONNEXIÓ CALDERES

Total tubs: 4 | Connexions a calderes: 4
