# DIAGNOSI DE LES CCVV A INTERVENIR

Contractació de les obres de retirada i gestió dels residus  
d'elements amb amiant de 127 edificis residencials plurifamiliars de  
Badia del Vallès

ACM 2020, S.L.  
ABRIL 2025

**OBRES DE RETIRADA I GESTIÓ DELS RESIDUS D'ELEMENTS AMB AMIANT  
DE 127 EDIFICIS RESIDENCIALS PLURIFAMILIARS DE BADIA DEL VALLÈS**

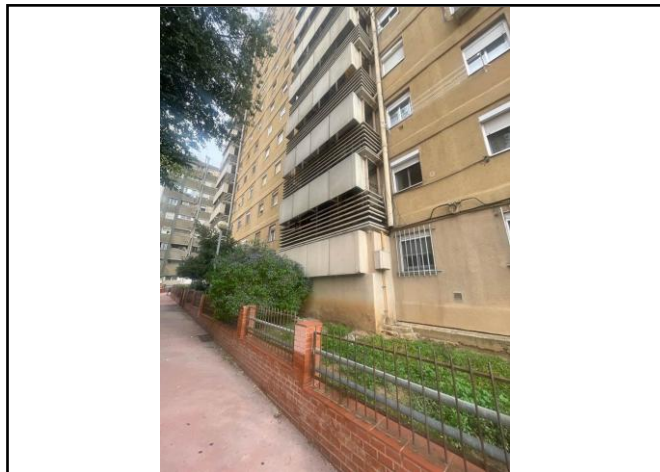
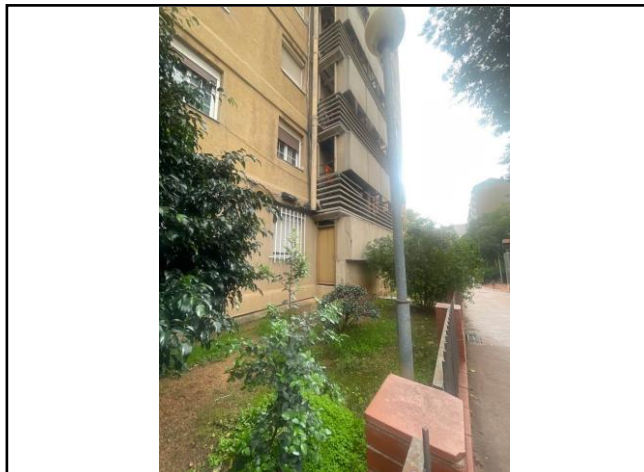
## Avinguda Burgos 1, Galeria A

Escenari: 1

Tipus d'Edifici: Lineal (16 Alçades)

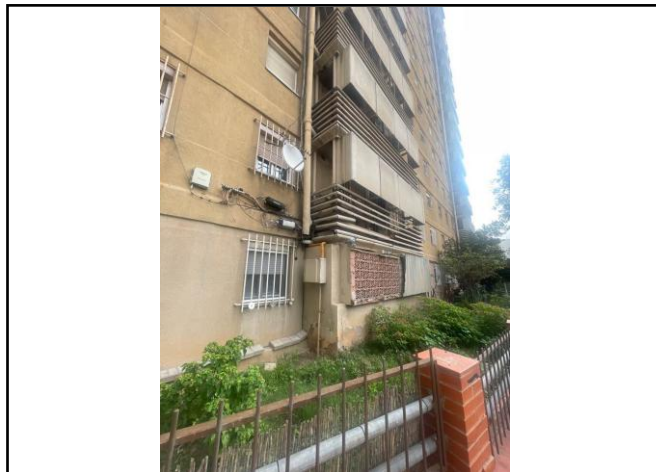
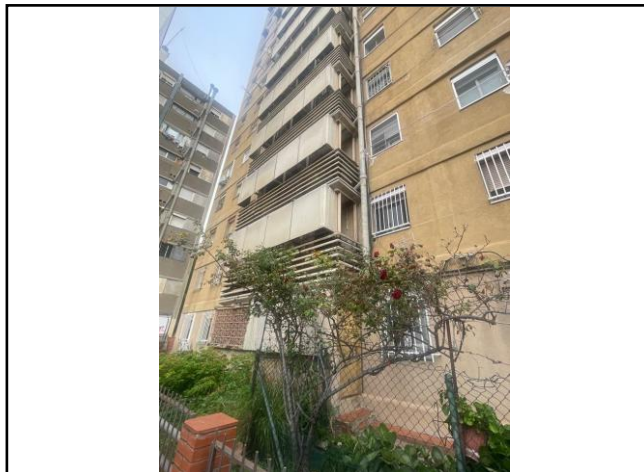
## Avinguda Burgos 3, Galeria A

Escenari: 1

Tipus d'Edifici: Lineal (16 Alçades)

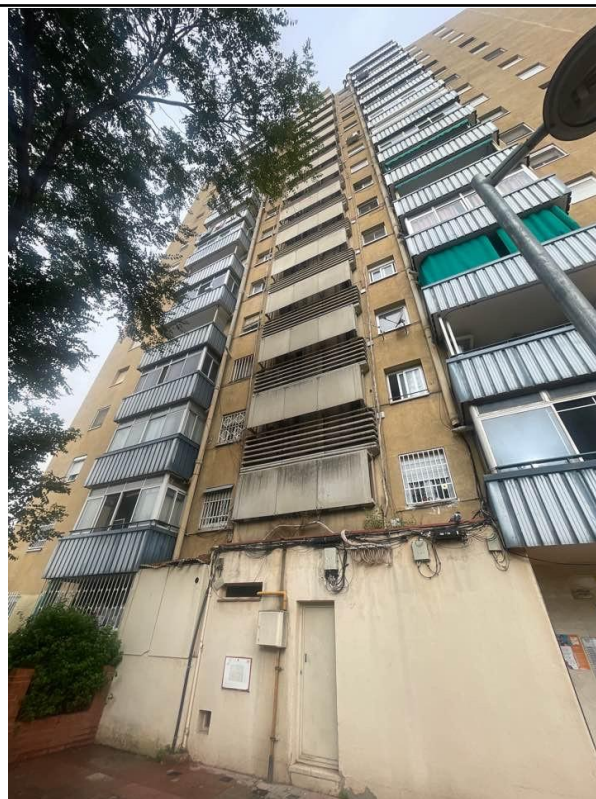
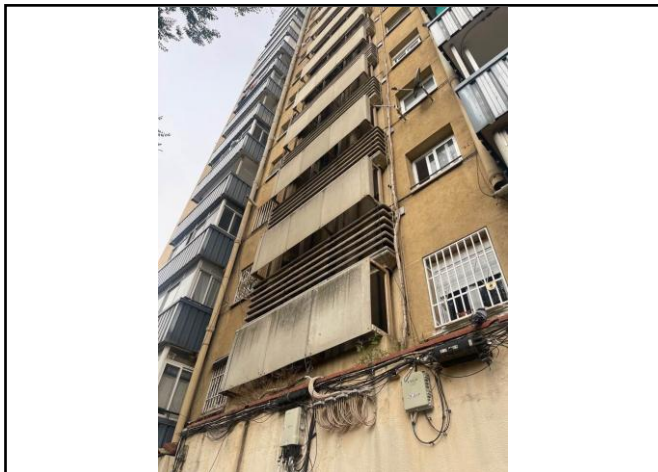
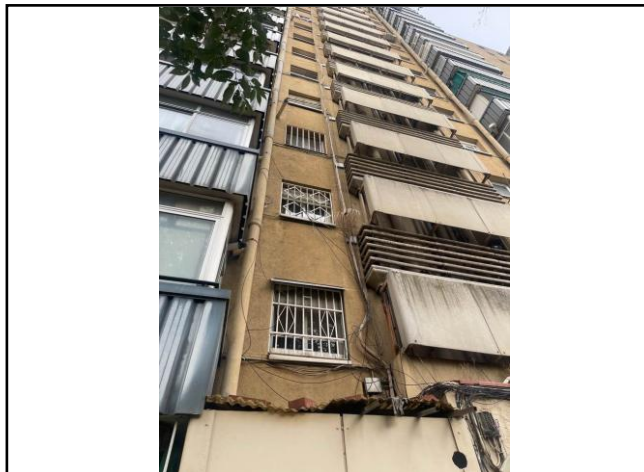
## Carrer de la Manxa 15, Galeria A

Escenari: 1

Tipus d'Edifici: Lineal (16 Alçades)

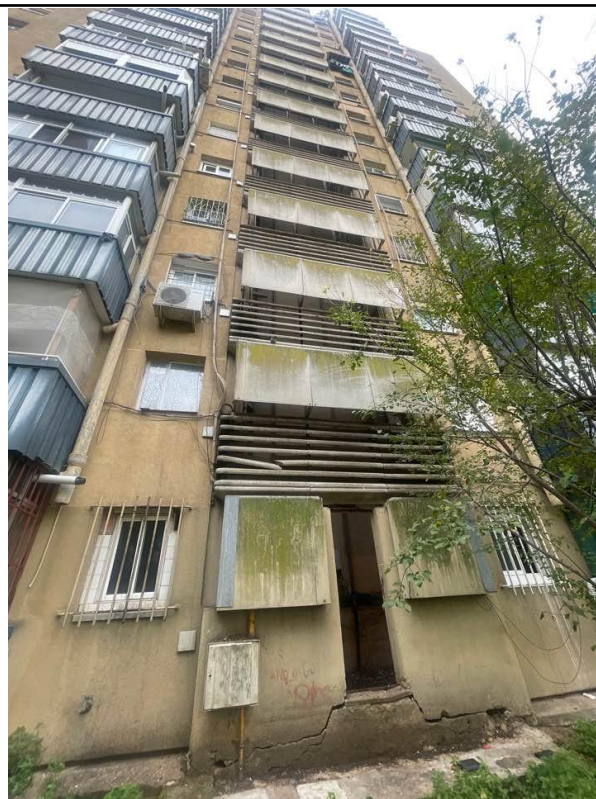
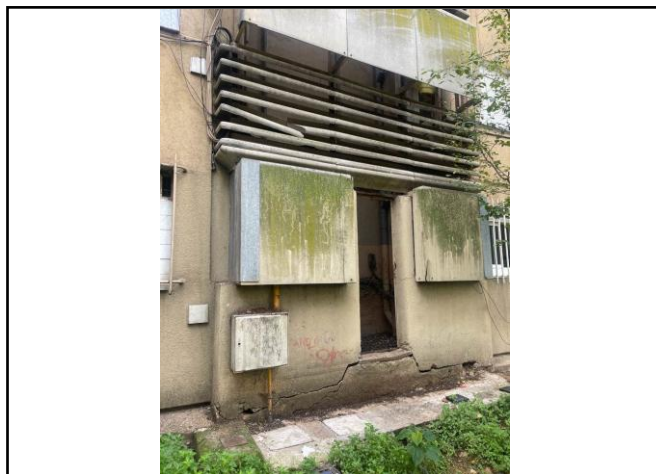
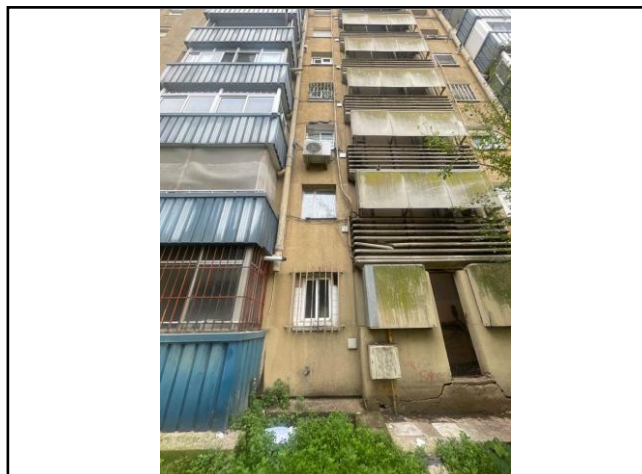
## Carrer de la Manxa 15, Galeria B

Escenari: 1

Tipus d'Edifici: Lineal (16 Alçades)

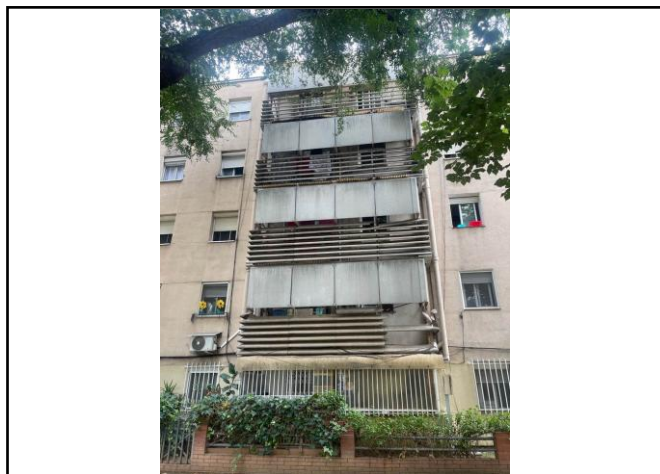
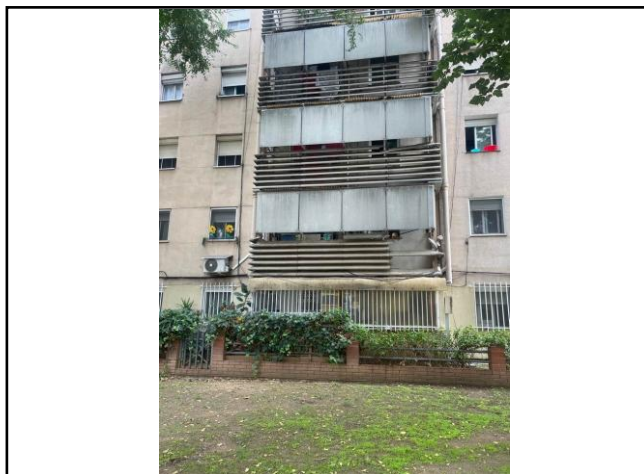
Escenari: 2B

Tipus d'Edifici: Lineal (5 Alçades)

Estat de Degradació: Molt Alta

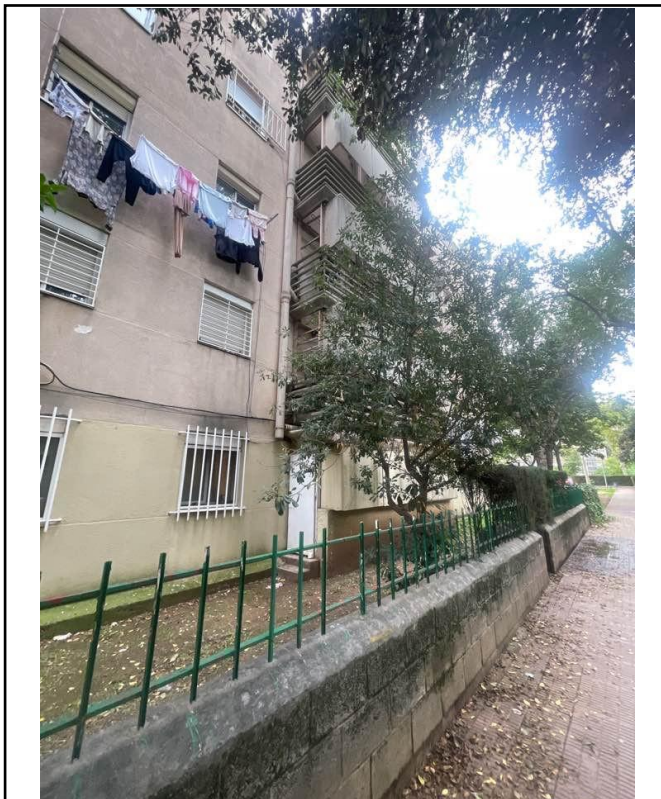
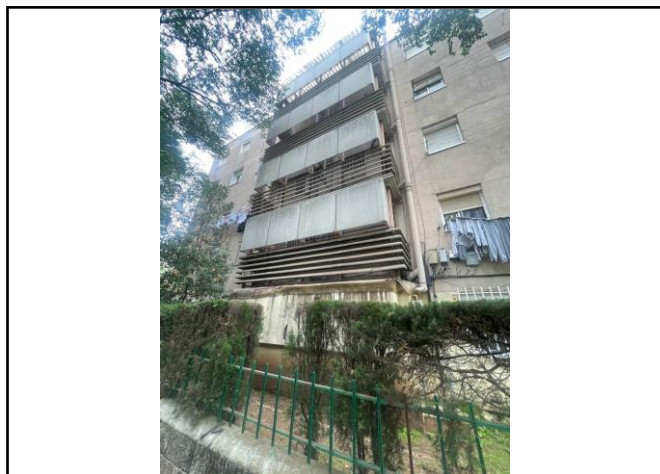
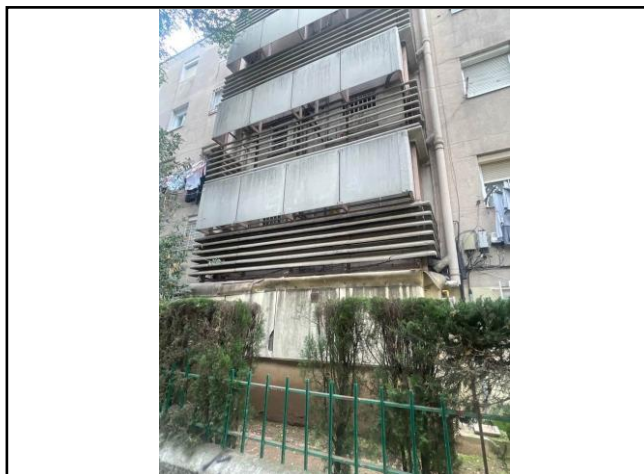
## Avinguda Mediterrani 16, Galeria A

Escenari: 2B

Tipus d'Edifici: Lineal (5 Alçades)

Estat de Degradació: Molt Alta

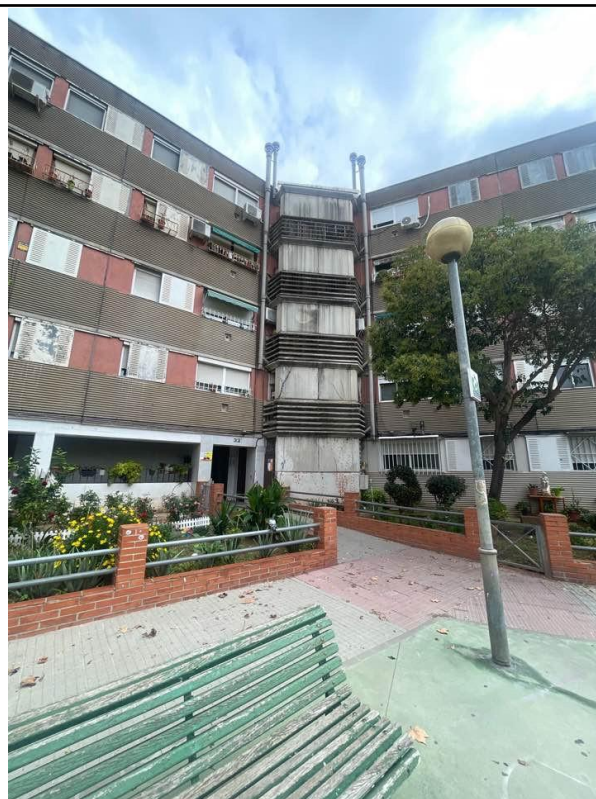
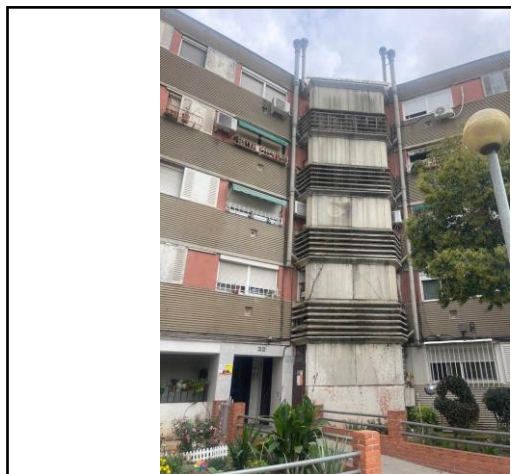
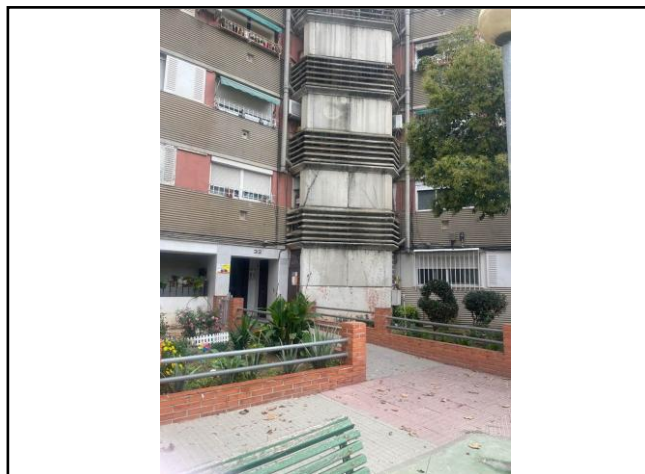
## Avinguda Mediterrani 32, Galeria A

Escenari: 2A

Tipus d'Edifici: Estrella (5 Alçades)

Estat de Degradació: Molt Alta

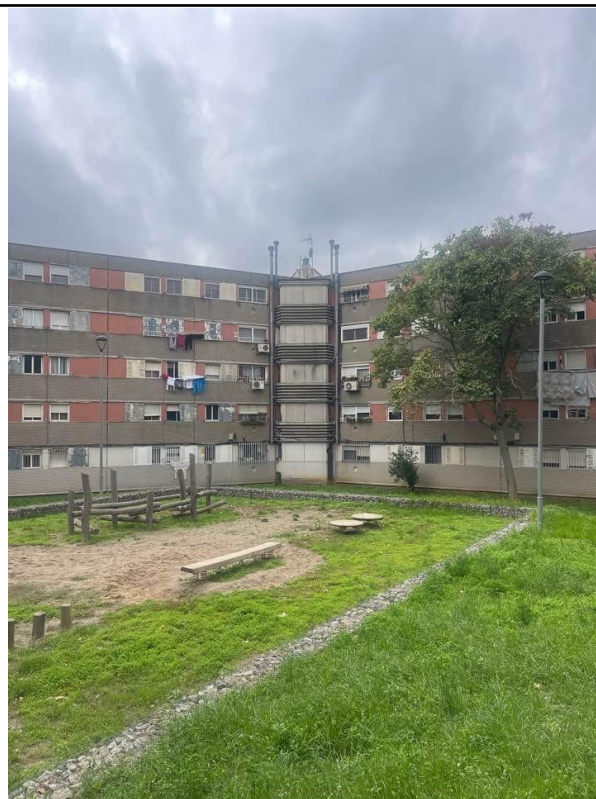
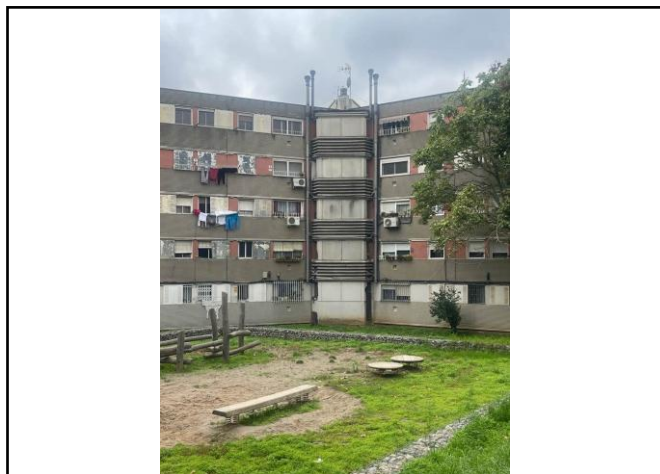
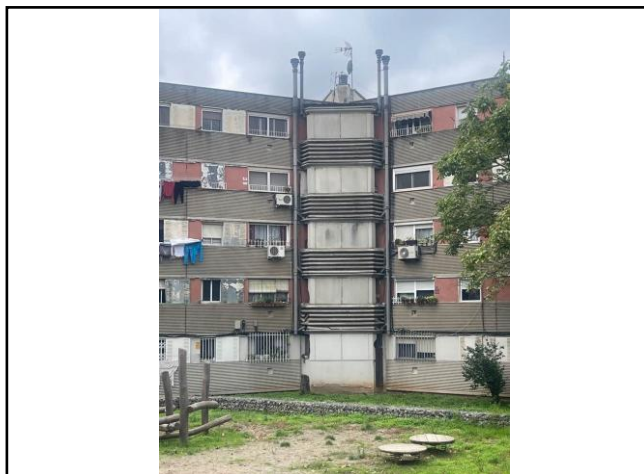
## Avinguda Mediterrani 32, Galeria B

Escenari: 2A

Tipus d'Edifici: Estrella (5 Alçades)

Estat de Degradació: Molt Alta

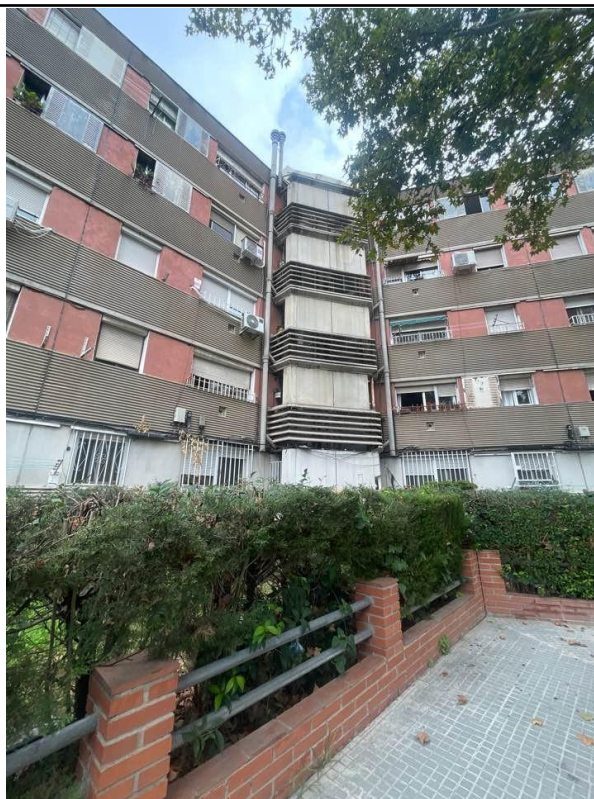
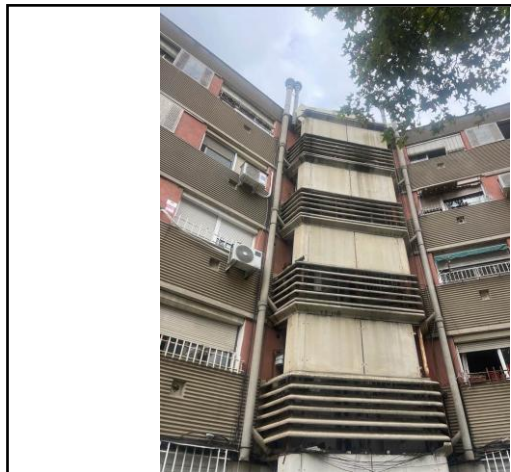
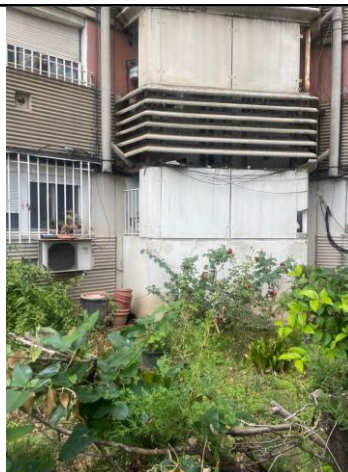
## Avinguda Mediterrani 32, Galeria C

Escenari: 2A

Tipus d'Edifici: Estrella (5 Alçades)

Estat de Degradació: Molt Alta

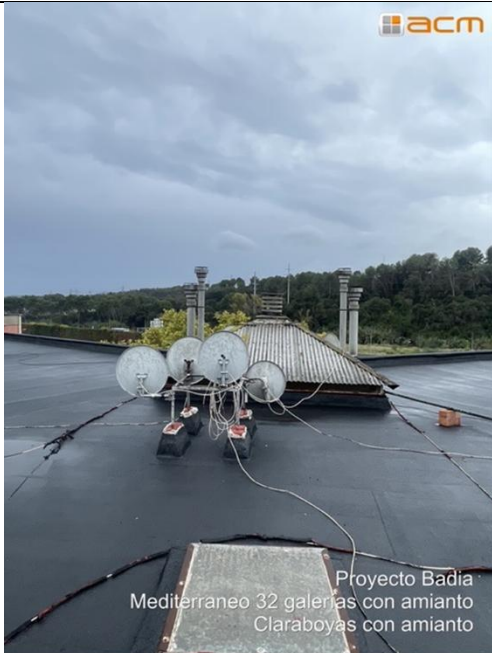
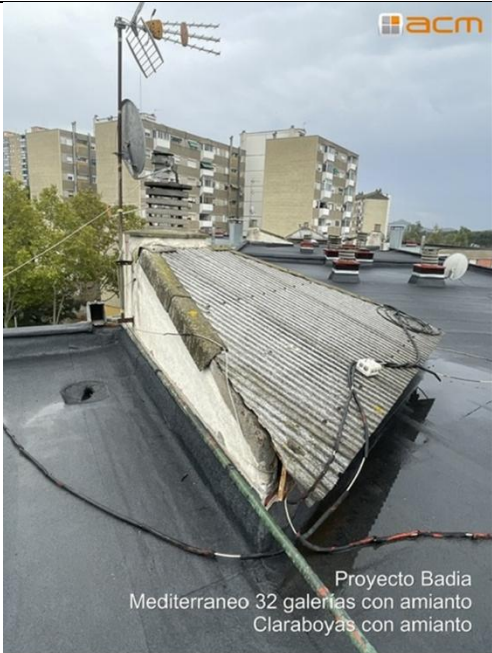
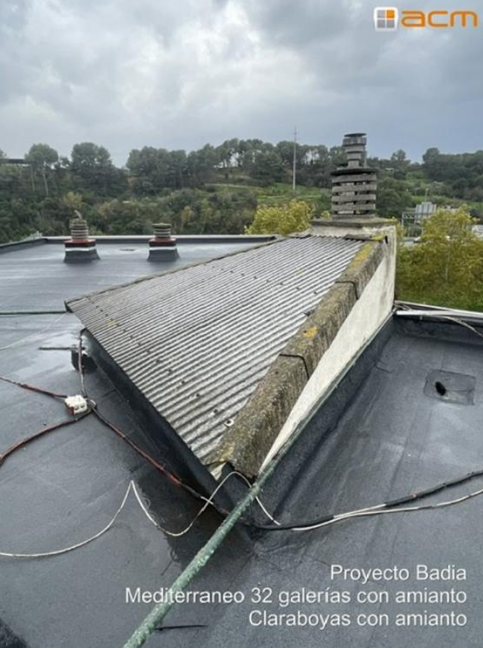
## AVINGUDA DEL MEDITERRANI, 32 – COBERTA

| <p>Proyecto Badia<br/>Mediterraneo 32 galerías con amianto<br/>Claraboyas con amianto</p> | <p>Proyecto Badia<br/>Mediterraneo 32 galerías con amianto<br/>Claraboyas con amianto</p> | |
| <p><b>Observacions:</b><br/>Galeries amb amiant amb tubs<br/>3 Claraboies amb remats d'amiant</p> | | |

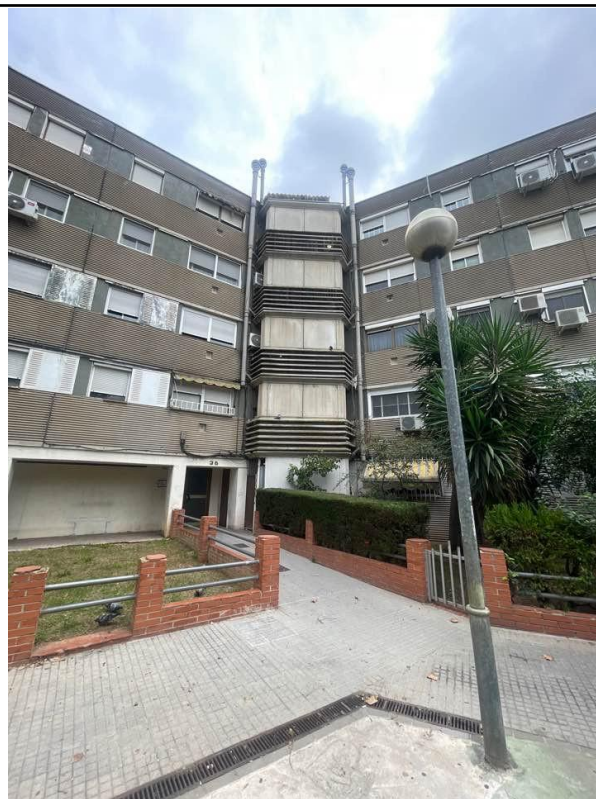
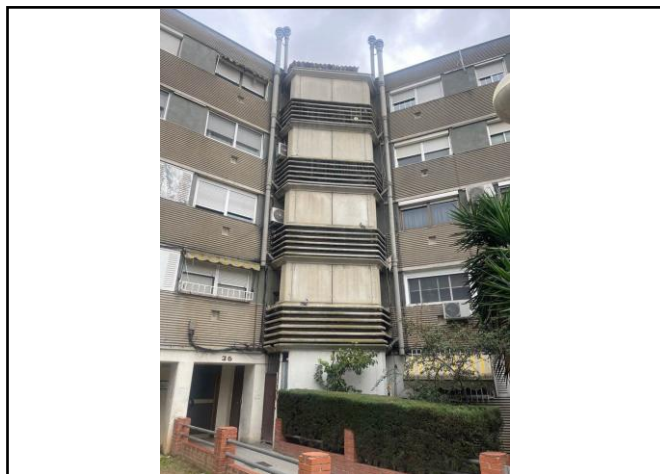
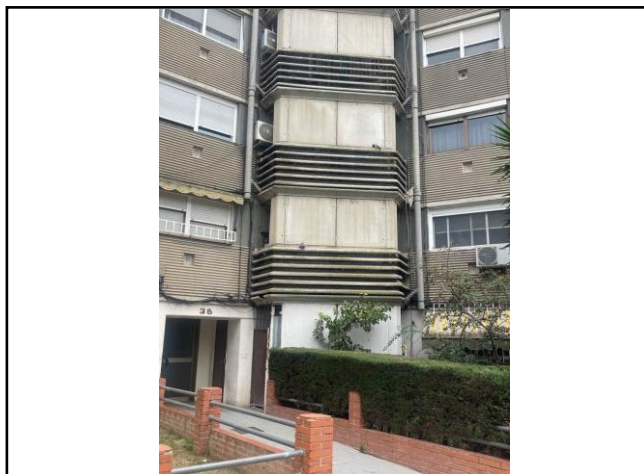
## Avinguda Mediterrani 36, Galeria A

Escenari: 2A

Tipus d'Edifici: Estrella (5 Alçades)

Estat de Degradació: Molt Alta

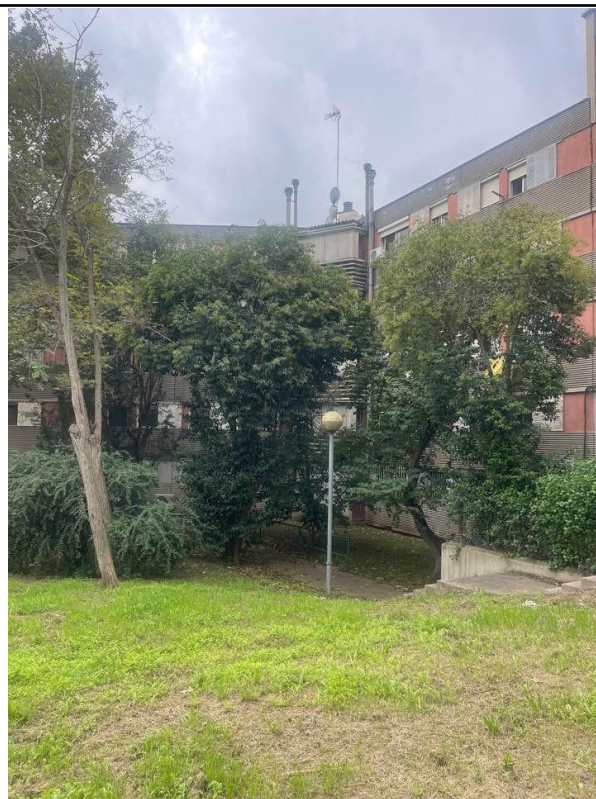
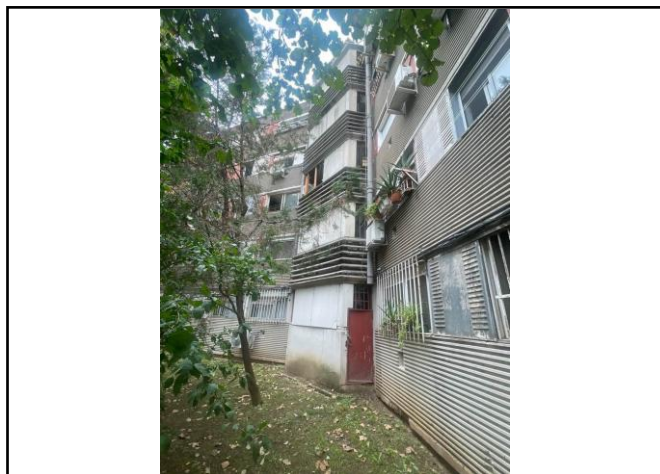
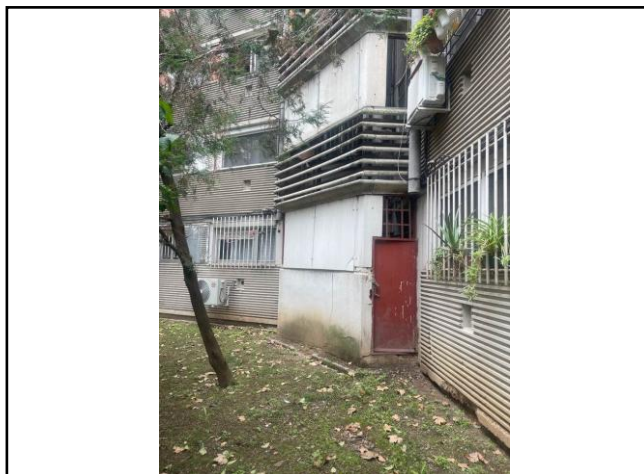
## Avinguda Mediterrani 36, Galeria B

Escenari: 2A

Tipus d'Edifici: Estrella (5 Alçades)

Estat de Degradació: Molt Alta

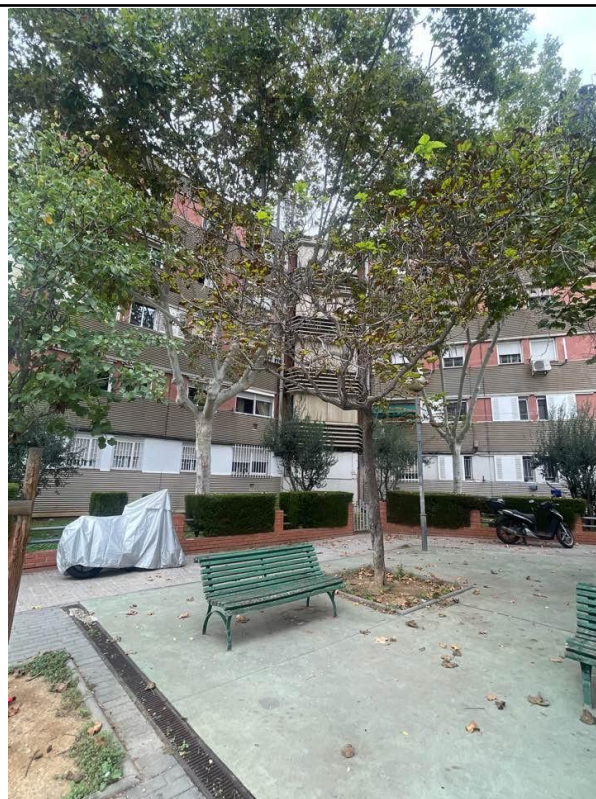
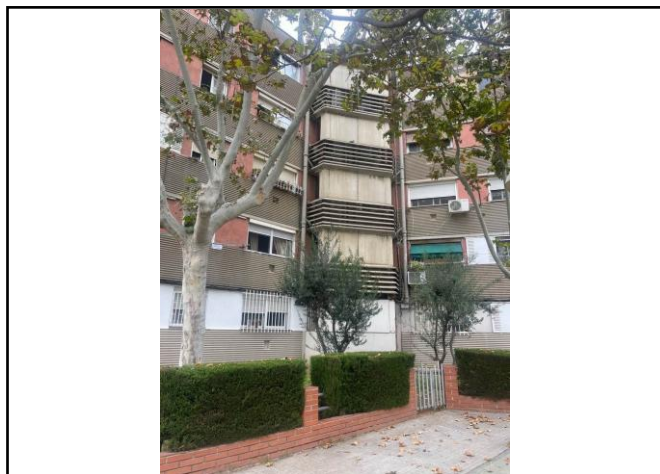
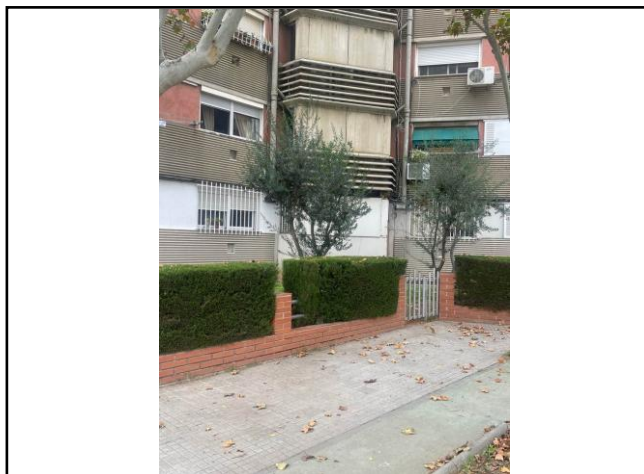
## Avinguda Mediterrani 36, Galeria C

Escenari: 2A

Tipus d'Edifici: Estrella (5 Alçades)

Estat de Degradació: Molt Alta

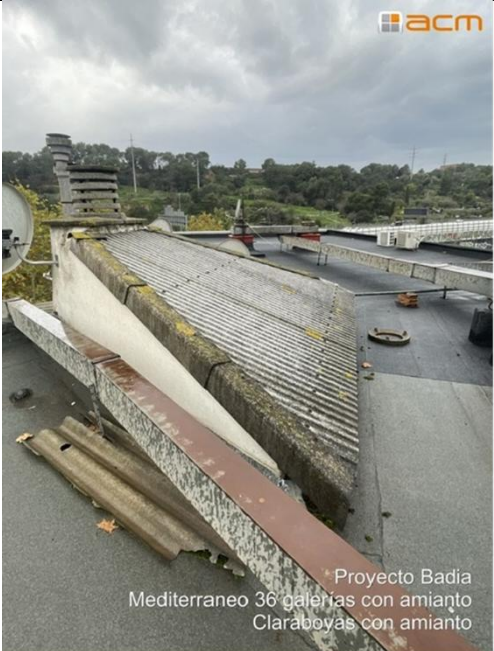
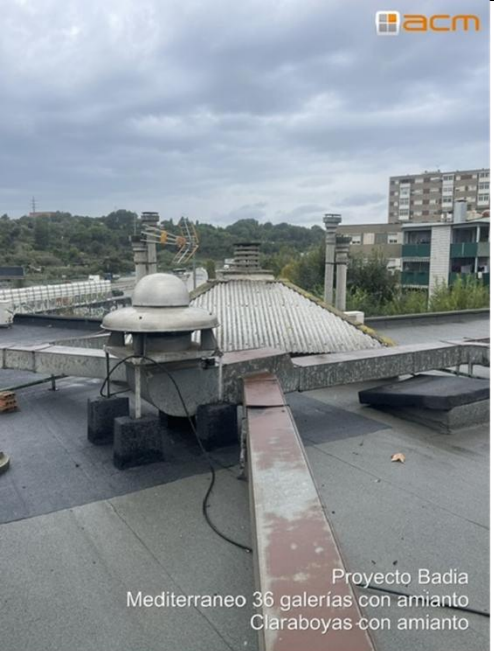
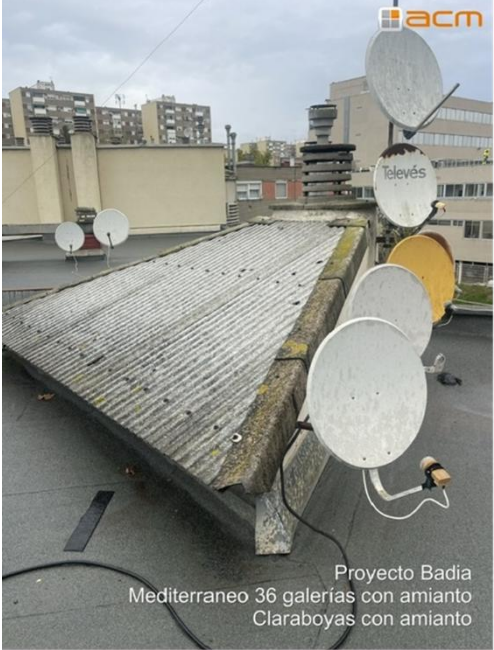
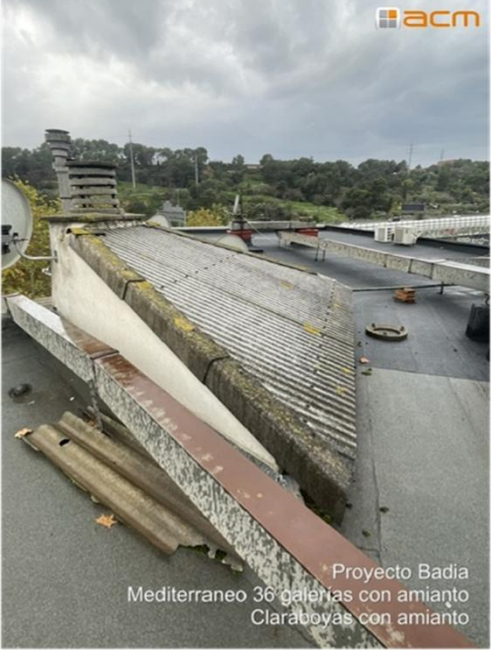
## AVINGUDA DEL MEDITERRANI, 36 – COBERTA

| <p>Observacions:<br/>Galeries amb amiant amb tubs<br/>3 Claraboies amb remats d'amiant</p> | |

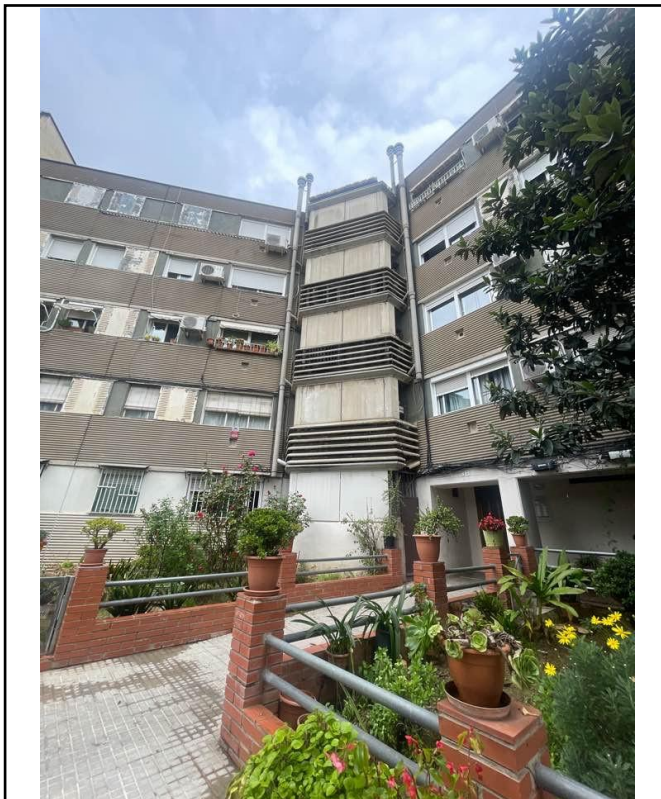
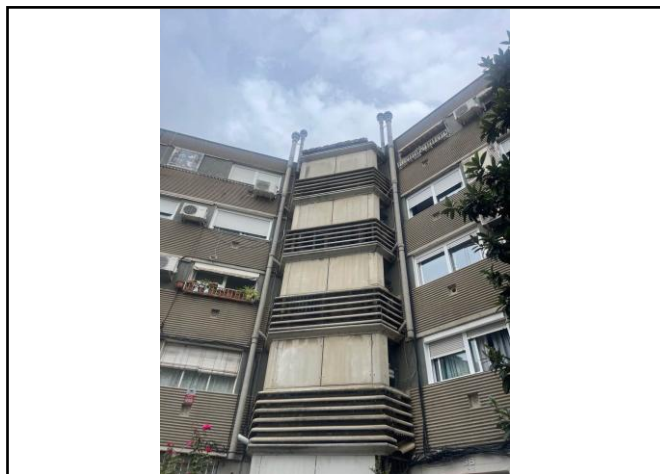
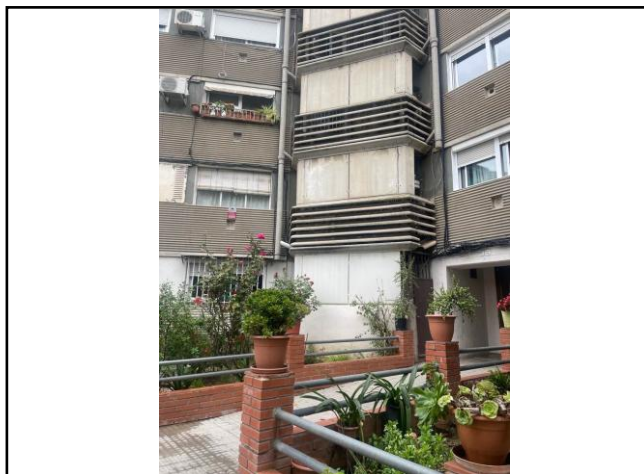
## Avinguda Mediterrani 38, Galeria A

Escenari: 2A

Tipus d'Edifici: Estrella (5 Alçades)

Estat de Degradació: Molt Alta

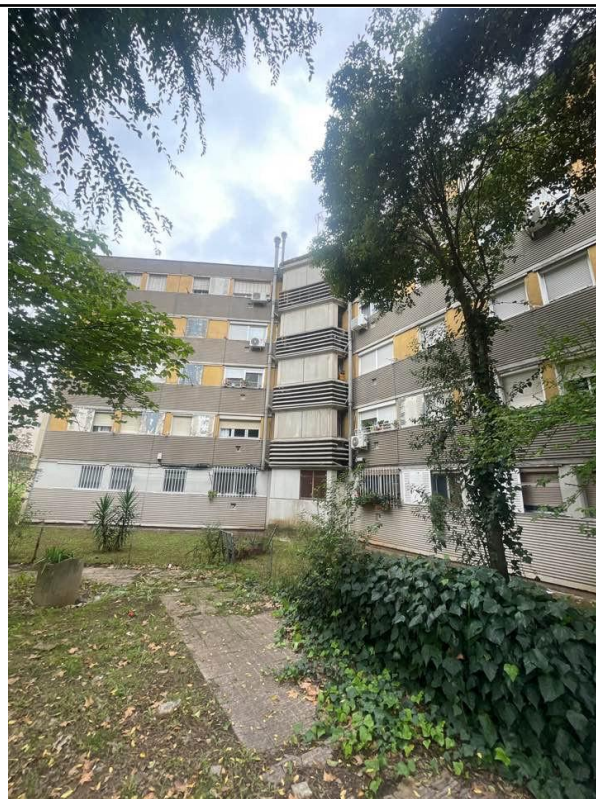
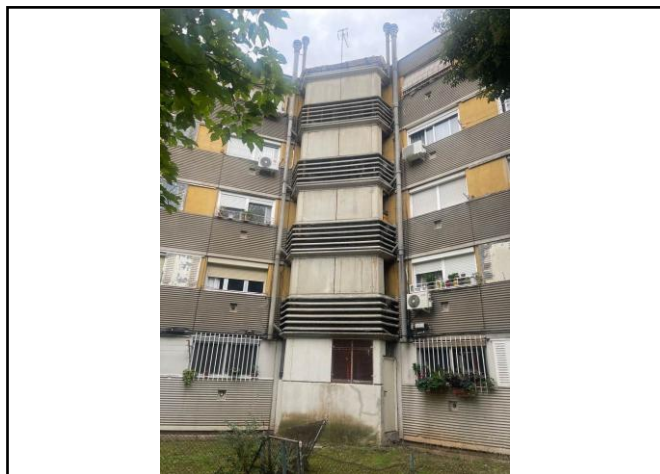
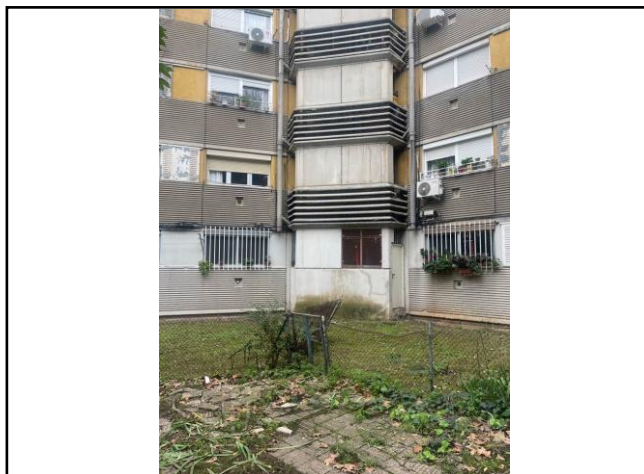
## Avinguda Mediterrani 38, Galeria B

Escenari: 2A

Tipus d'Edifici: Estrella (5 Alçades)

Estat de Degradació: Molt Alta

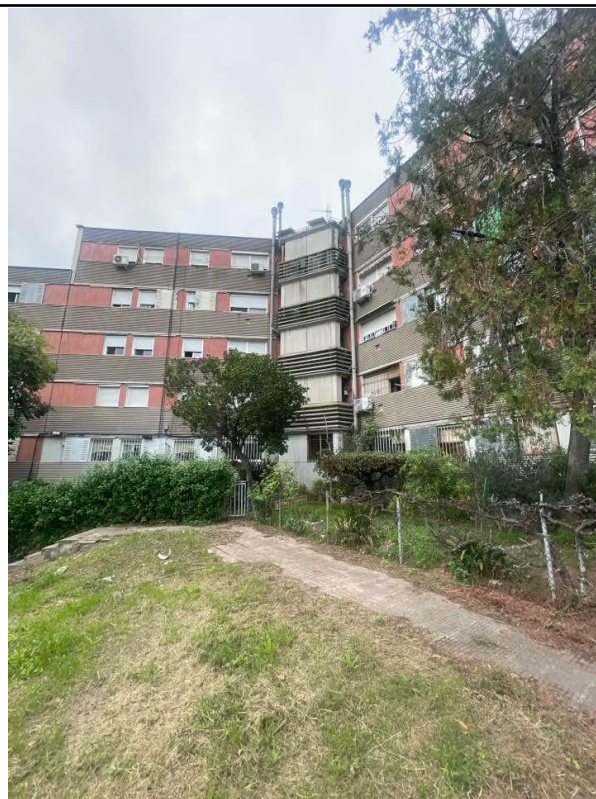
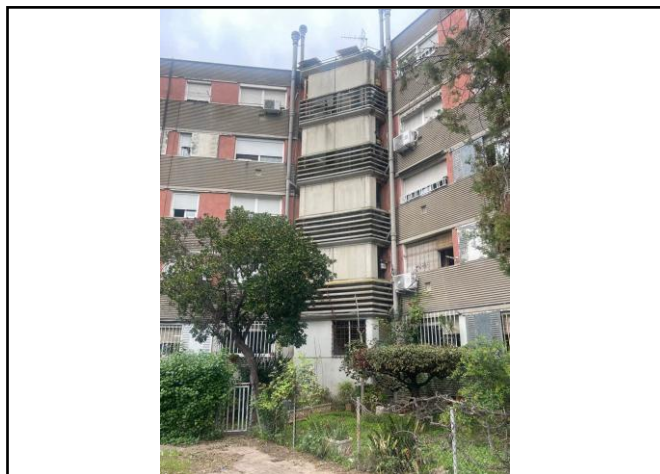
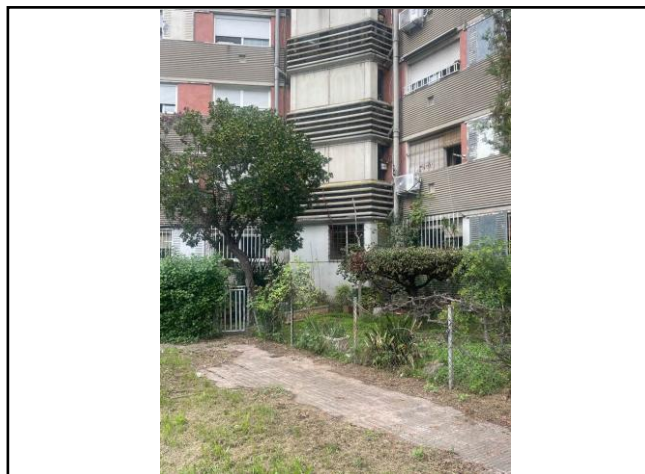
## Avinguda Mediterrani 38, Galeria C

Escenari: 2A

Tipus d'Edifici: Estrella (5 Alçades)

Estat de Degradació: Molt Alta

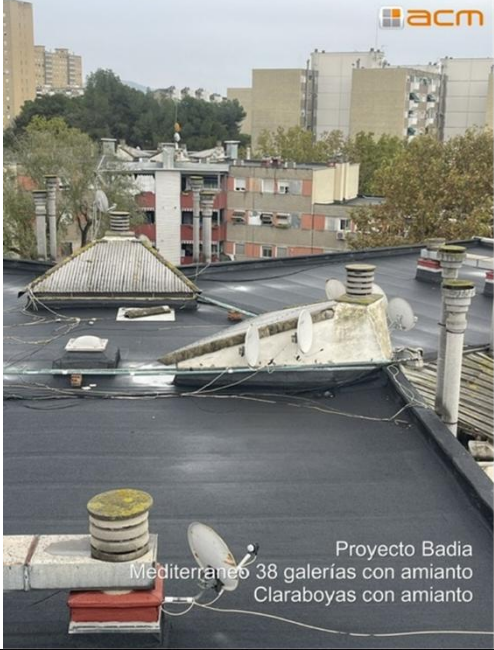
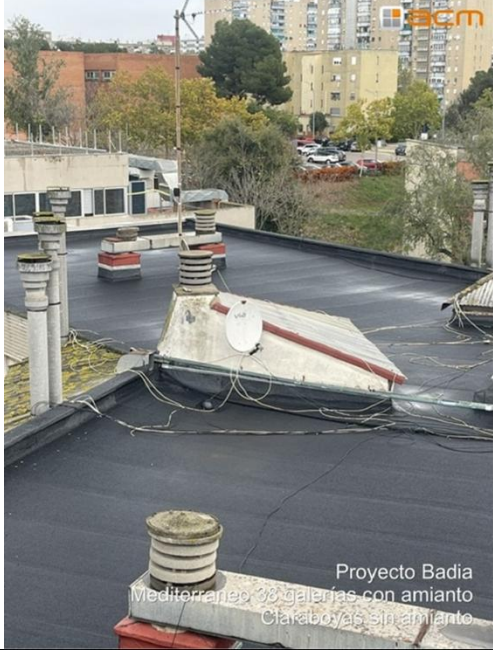
## AVINGUDA DEL MEDITERRANI, 38 – COBERTA

| <p>Projecto Badia<br/>Mediterráneo 38 galerías con amianto<br/>Claraboyas con amianto</p> | <p>Projecto Badia<br/>Mediterráneo 38 galerías con amianto<br/>Claraboyas sin amianto</p> |
| <p>Observacions:<br/> Galeries amb amiant amb tubs<br/> 2 Claraboies amb remats d'amiant i 1 sense</p> | |

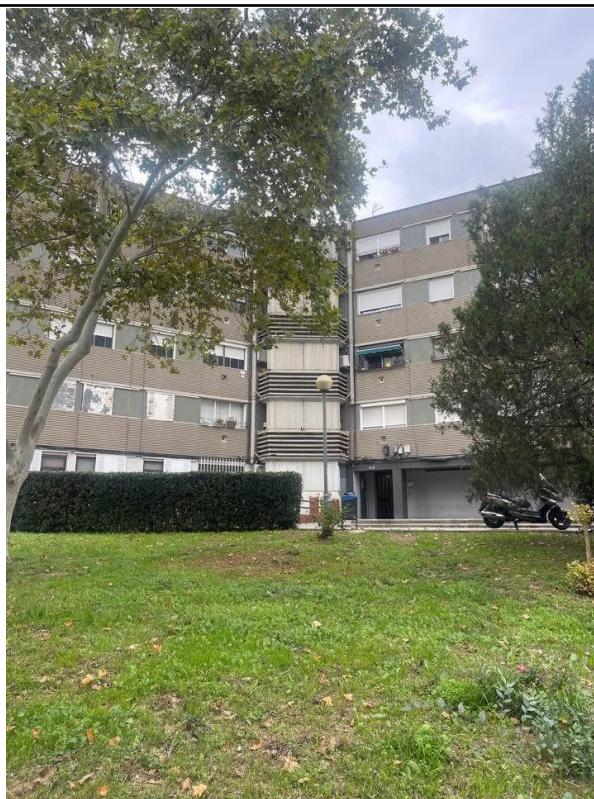
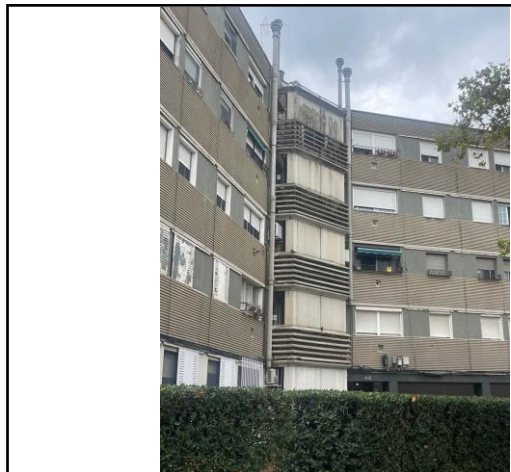
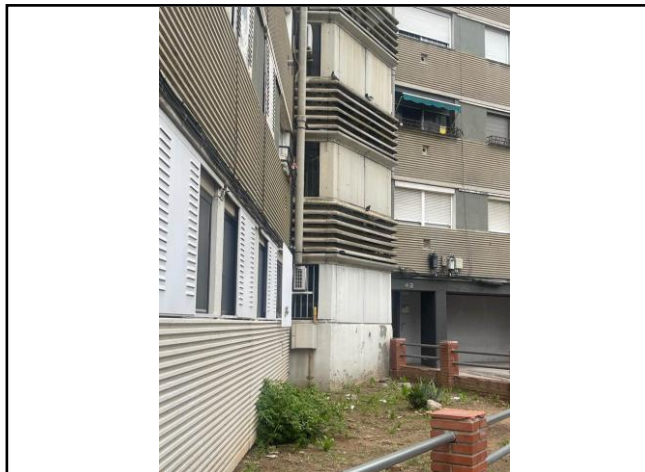
## Avinguda Mediterrani 42, Galeria A

Escenari: 2A

Tipus d'Edifici: Estrella (5 Alçades)

Estat de Degradació: Molt Alta

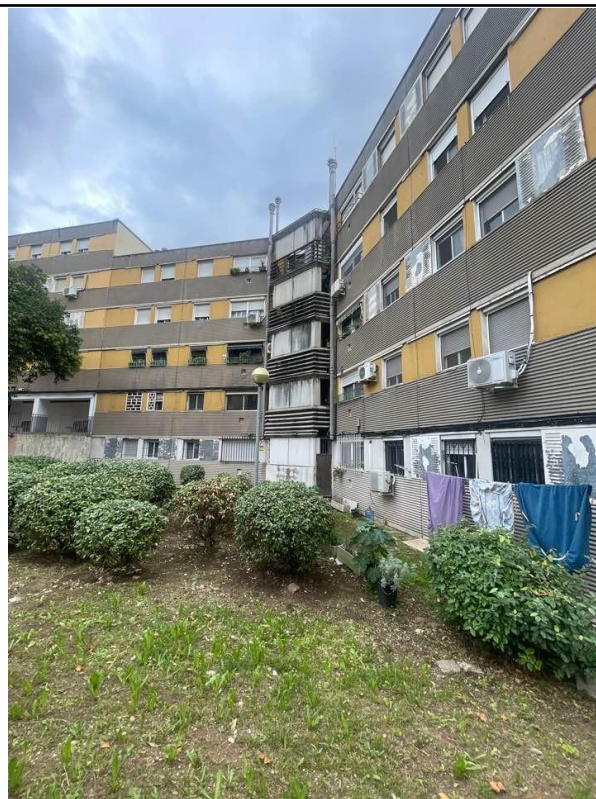
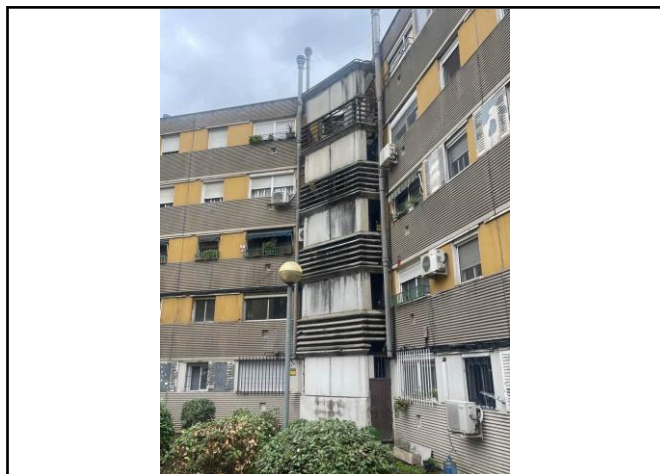
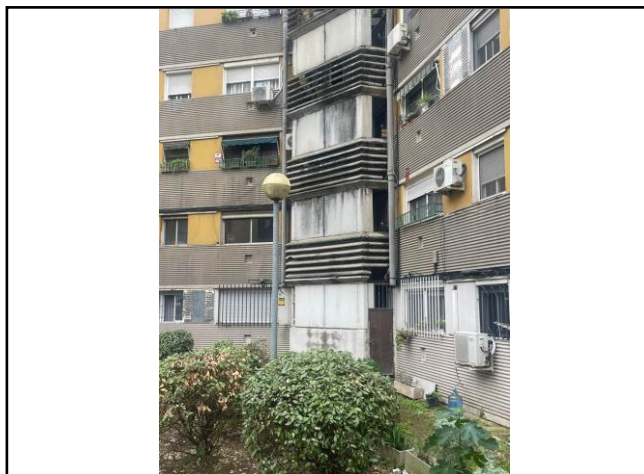
## Avinguda Mediterrani 42, Galeria B

Escenari: 2A

Tipus d'Edifici: Estrella (5 Alçades)

Estat de Degradació: Molt Alta

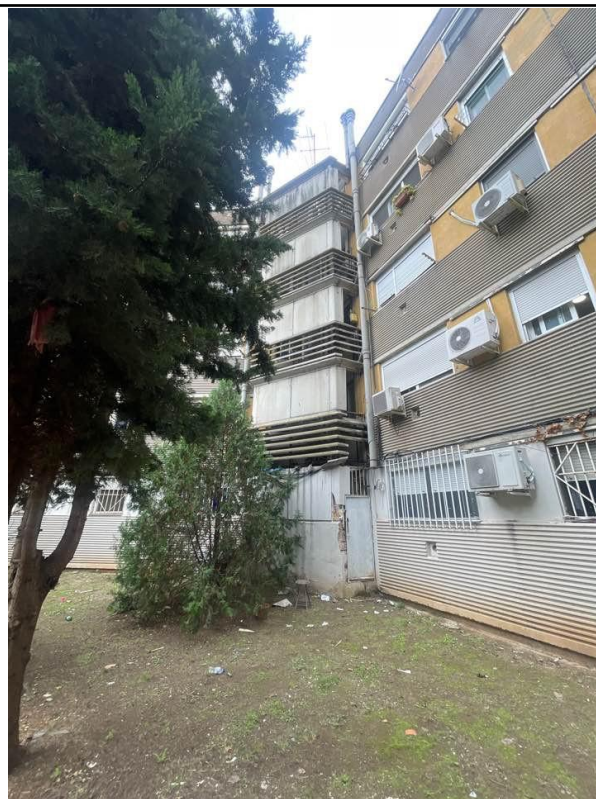
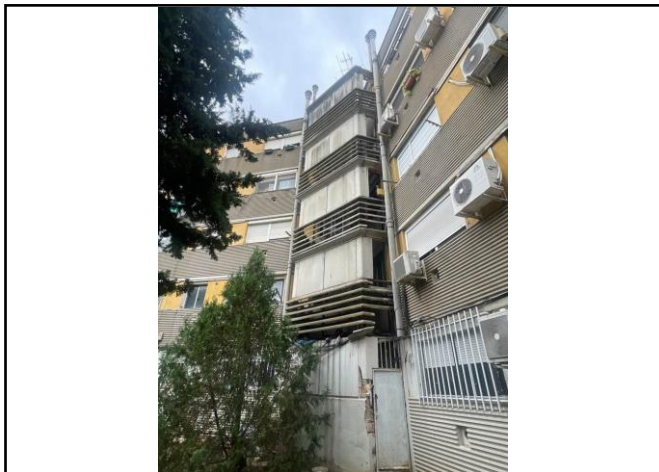
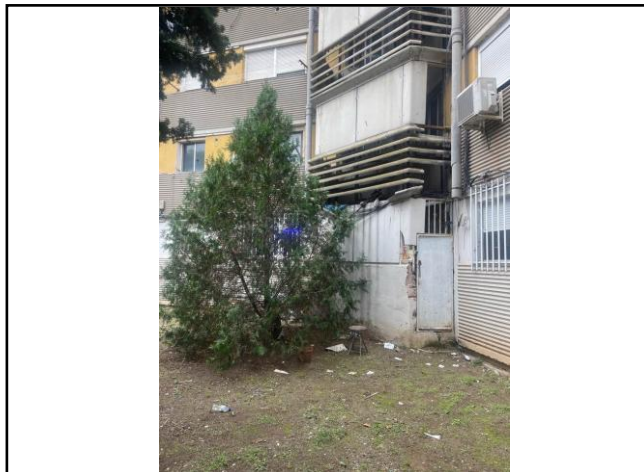
## Avinguda Mediterrani 42, Galeria C

Escenari: 2A

Tipus d'Edifici: Estrella (5 Alçades)

Estat de Degradació: Molt Alta

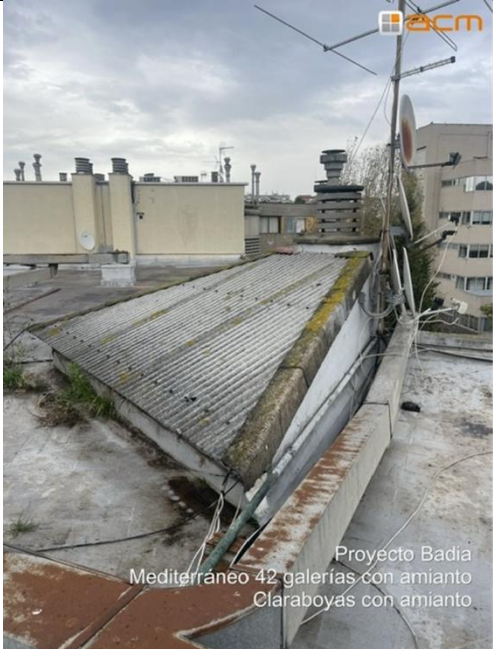
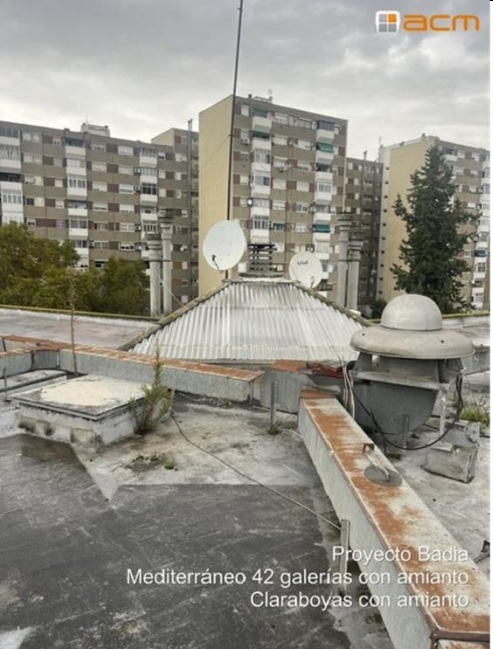
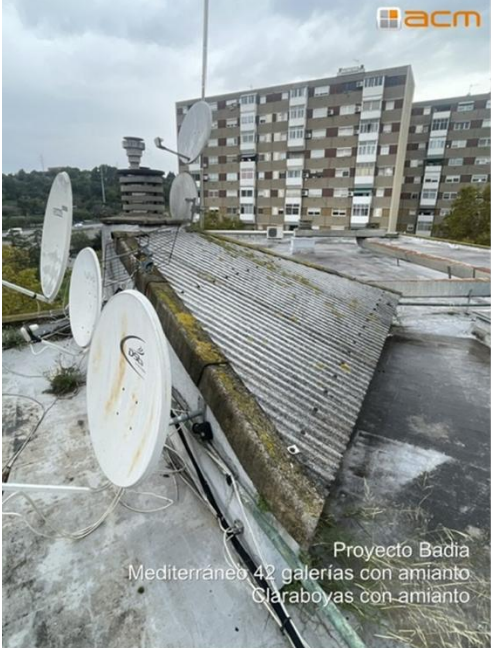
## AVINGUDA DEL MEDITERRANI, 42 – COBERTA

| <p>Projecto Badia<br/>Mediterráneo 42 galerías con amianto<br/>Claraboyas con amianto</p> | <p>Projecto Badia<br/>Mediterráneo 42 galerías con amianto<br/>Claraboyas con amianto</p> |
| <p>Projecto Badia<br/>Mediterráneo 42 galerías con amianto<br/>Claraboyas con amianto</p> <p>Observacions:<br/> Galeries amb amiant amb tubs<br/> 3 Claraboies amb remats d'amiant</p> | |
