# DIAGNOSI DE LES CCVV A INTERVENIR

Contractació de les obres de retirada i gestió dels residus  
d'elements amb amiant de 127 edificis residencials plurifamiliars de  
Badia del Vallès

ACM 2020, S.L.  
ABRIL 2025

**OBRES DE RETIRADA I GESTIÓ DELS RESIDUS D'ELEMENTS AMB AMIANT  
DE 127 EDIFICIS RESIDENCIALS PLURIFAMILIARS DE BADIA DEL VALLÈS**

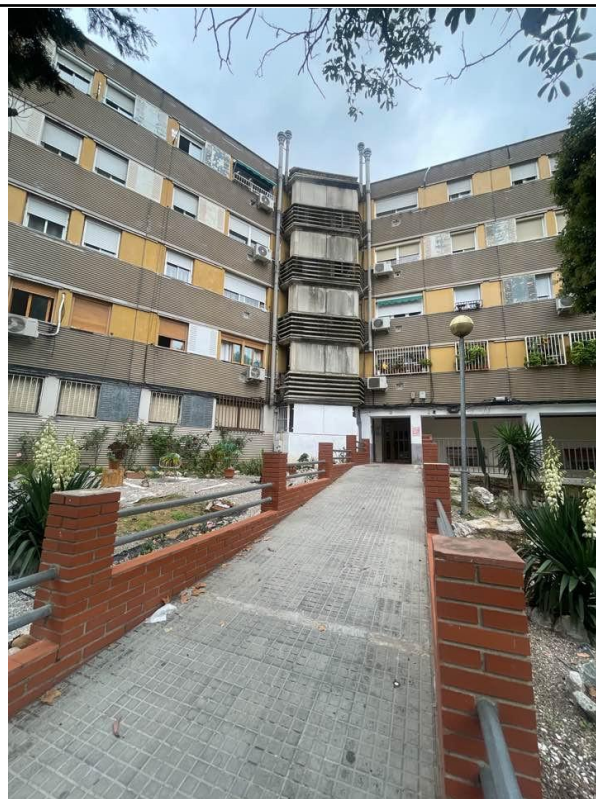
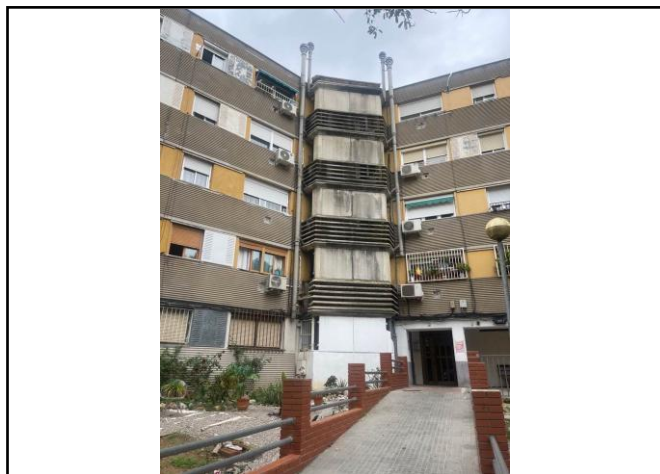
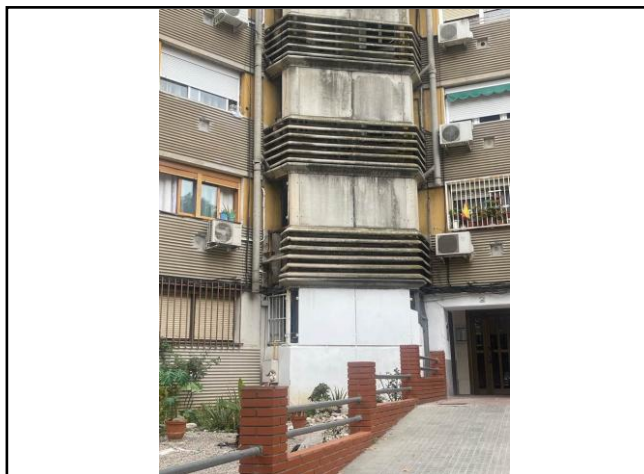
## Avinguda Via de la Plata 2, Galeria A

Escenari: 2A

Tipus d'Edifici: Estrella (5 Alçades)

Estat de Degradació: Molt Alta

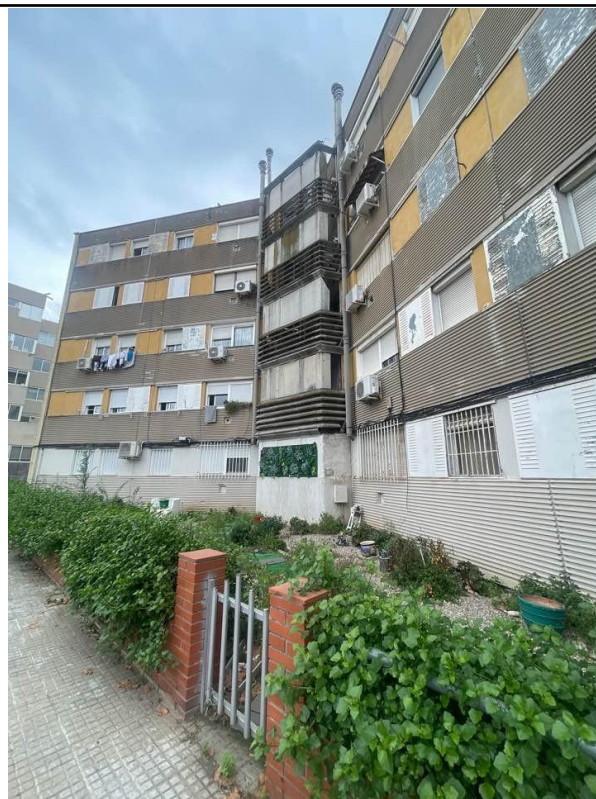
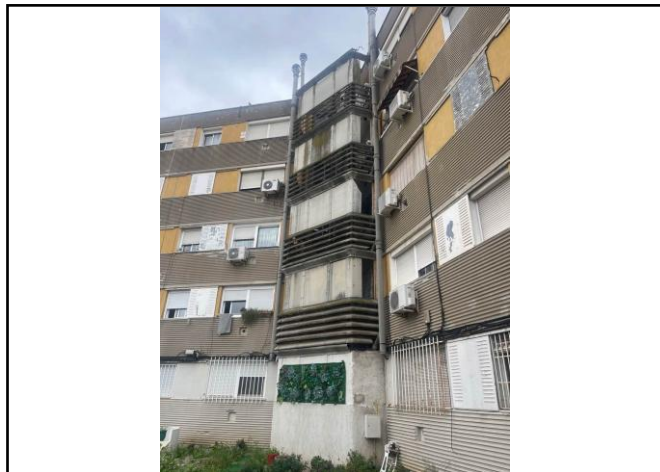
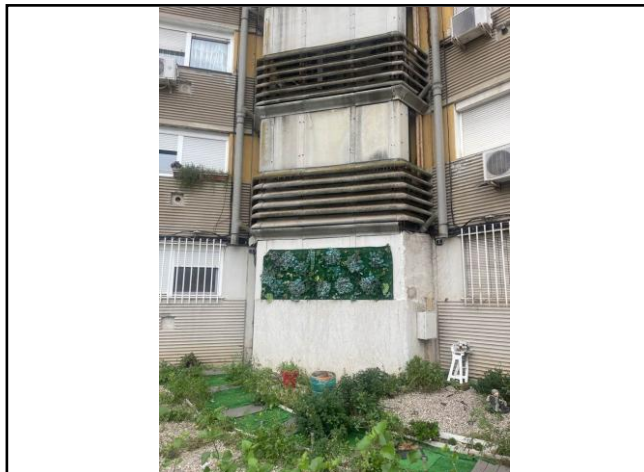
## Avinguda Via de la Plata 2, Galeria B

Escenari: 2A

Tipus d'Edifici: Estrella (5 Alçades)

Estat de Degradació: Molt Alta

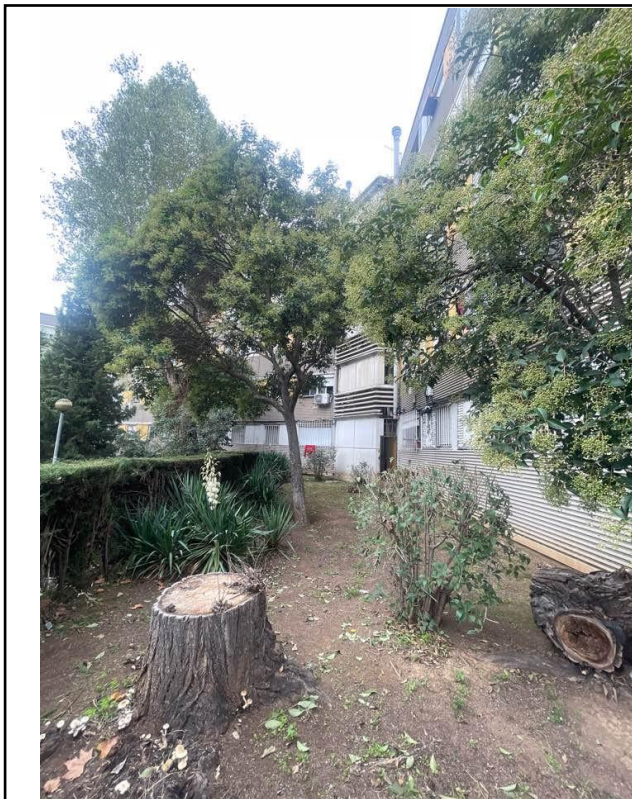
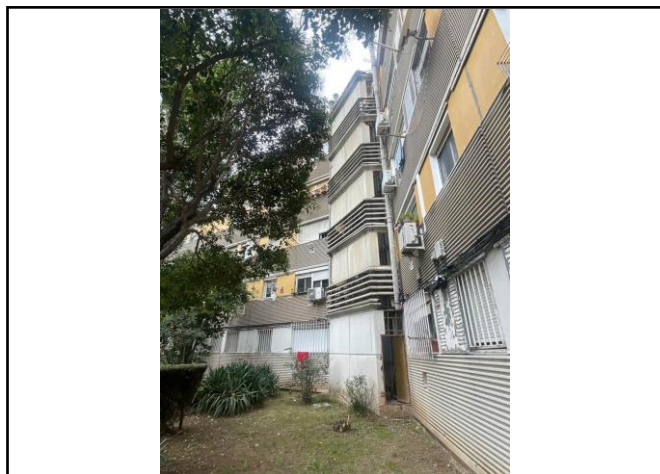
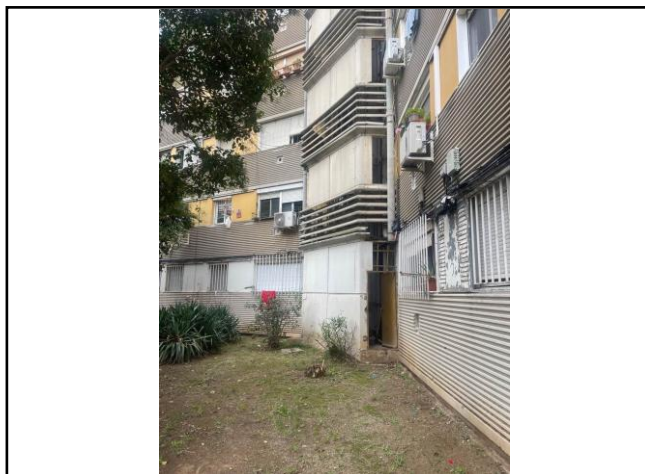
## Avinguda Via de la Plata 2, Galeria C

Escenari: 2A

Tipus d'Edifici: Estrella (5 Alçades)

Estat de Degradació: Molt Alta

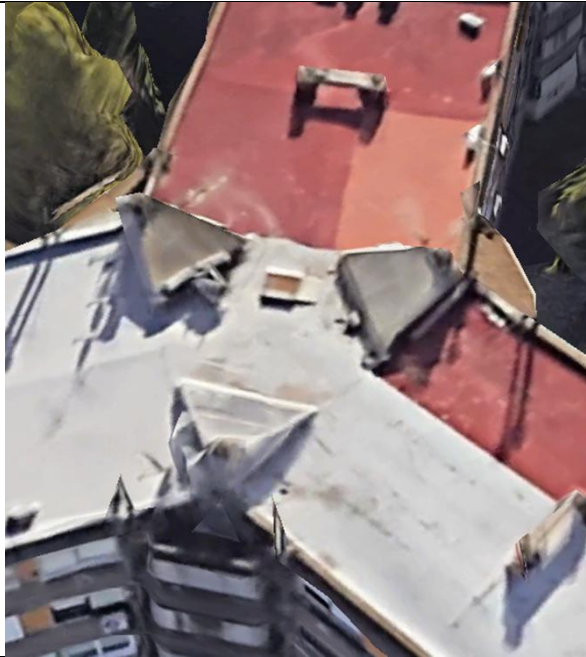
**AVINGUDA VIA DE LA PLATA, 2 – COBERTA**

Observacions:  
Galeries amb amiant amb tubs  
3 Claraboies sense remats d'amiant

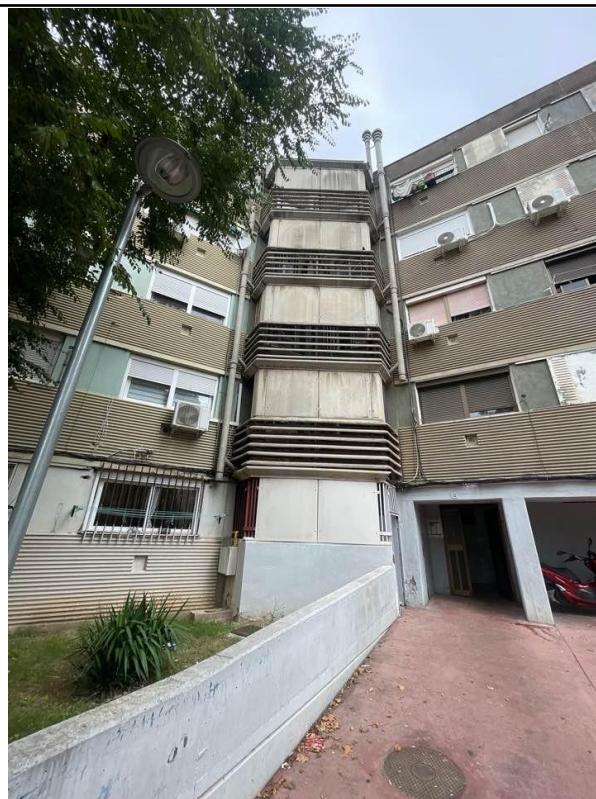
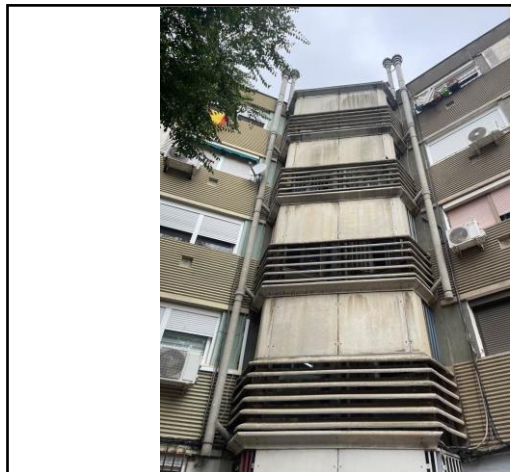
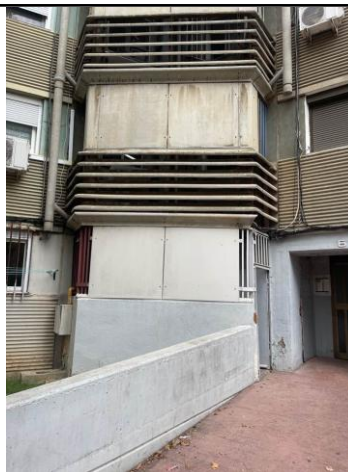
## Avinguda Mediterrani 6, Galeria A

Escenari: 2A

Tipus d'Edifici: Estrella (5 Alçades)

Estat de Degradació: Molt Alta

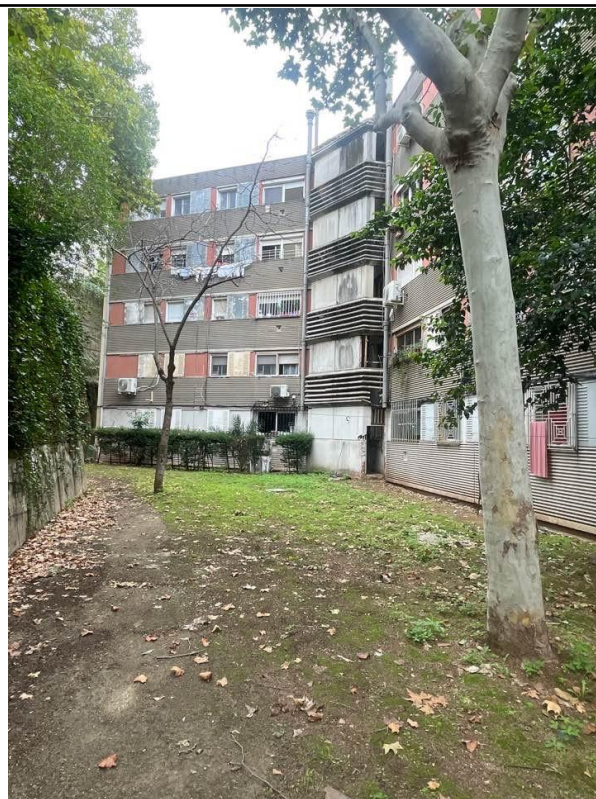
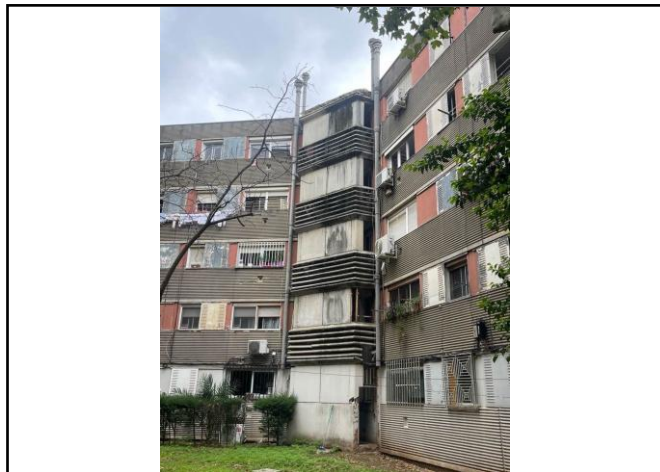
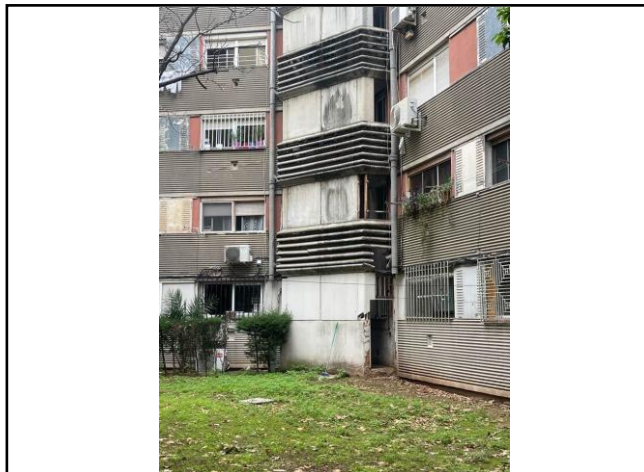
## Avinguda Mediterrani 6, Galeria B

Escenari: 2A

Tipus d'Edifici: Estrella (5 Alçades)

Estat de Degradació: Molt Alta

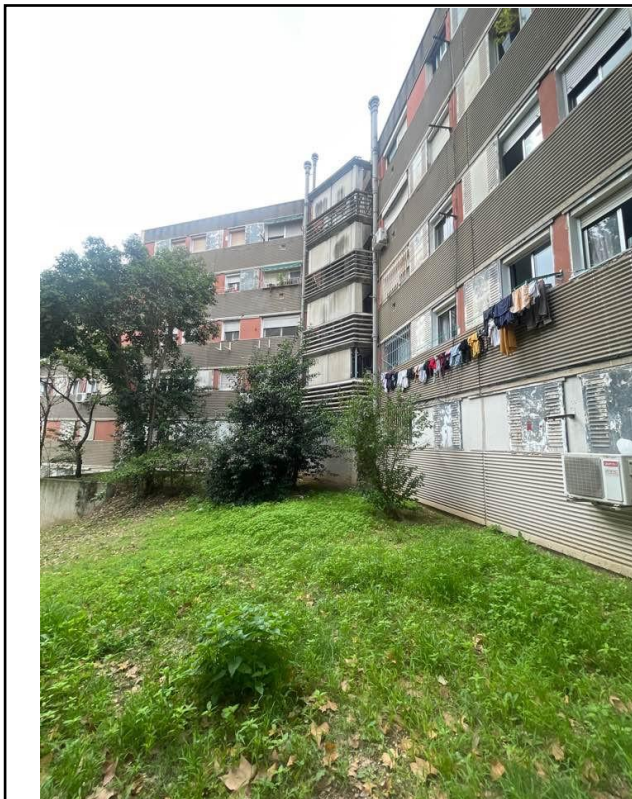
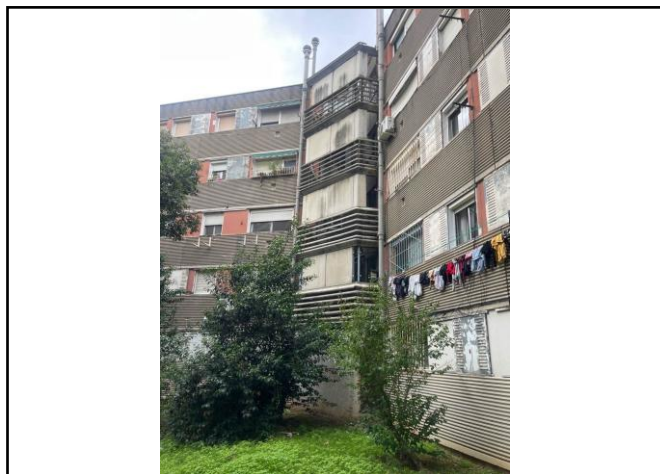
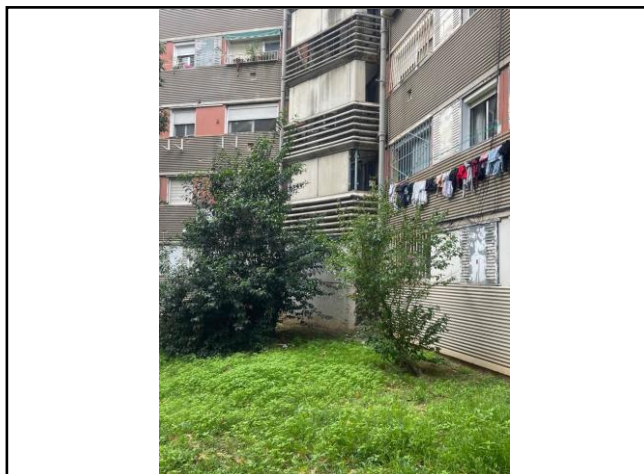
## Avinguda Mediterrani 6, Galeria C

Escenari: 2A

Tipus d'Edifici: Estrella (5 Alçades)

Estat de Degradació: Molt Alta

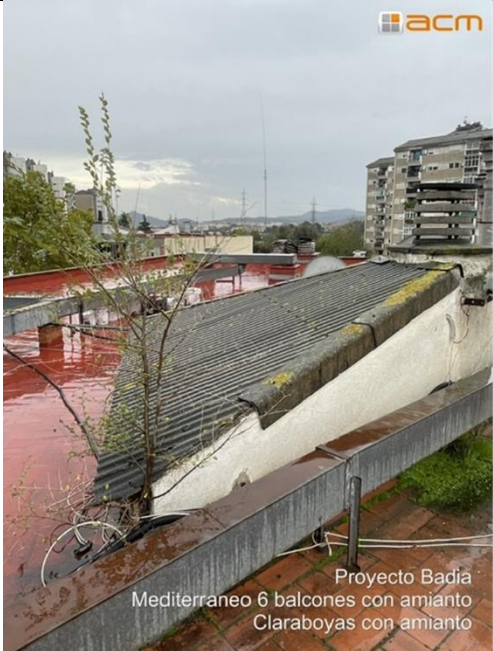
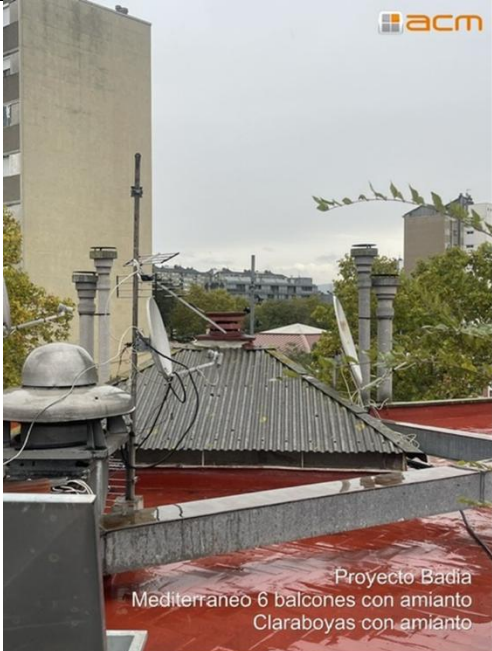
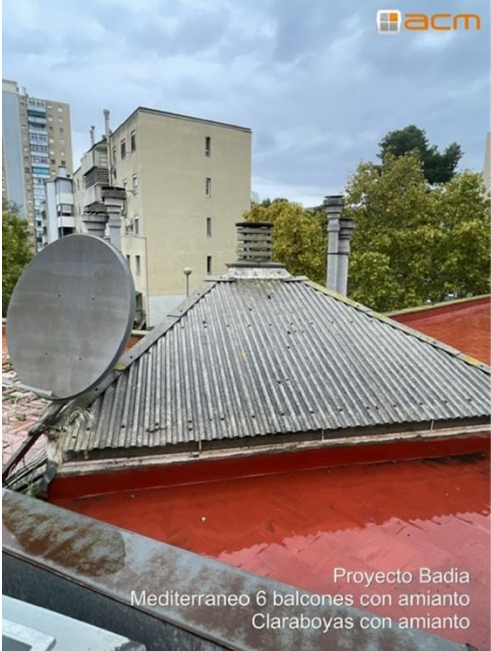
## AVINGUDA DEL MEDITERRANI, 6 – COBERTA

| <p>Proyecto Badia<br/>Mediterráneo 6 balcones con amianto<br/>Claraboyas con amianto</p> | <p>Proyecto Badia<br/>Mediterráneo 6 balcones con amianto<br/>Claraboyas con amianto</p> |
| <p>Proyecto Badia<br/>Mediterráneo 6 balcones con amianto<br/>Claraboyas con amianto</p> <p>Observacions:<br/> Galeries amb amiant amb tubs<br/> 3 Claraboies amb remats d'amiant</p> | |

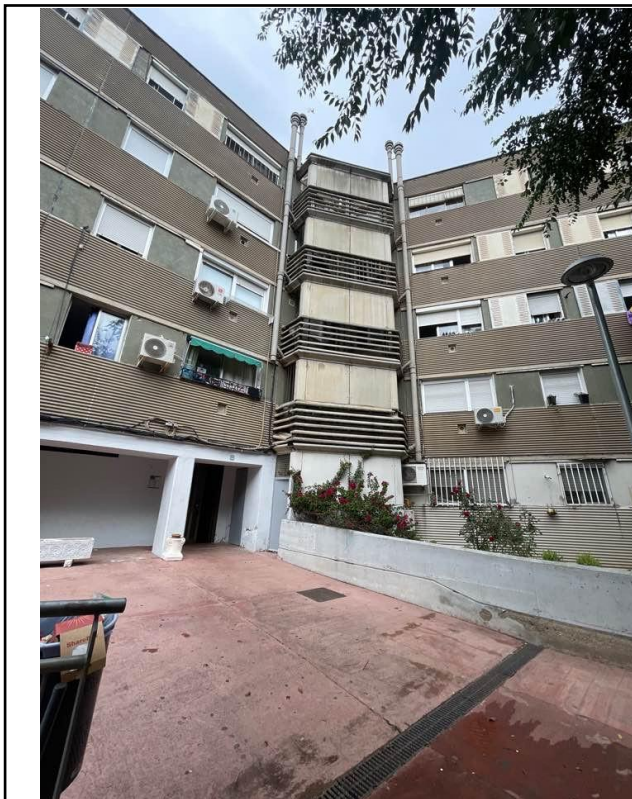
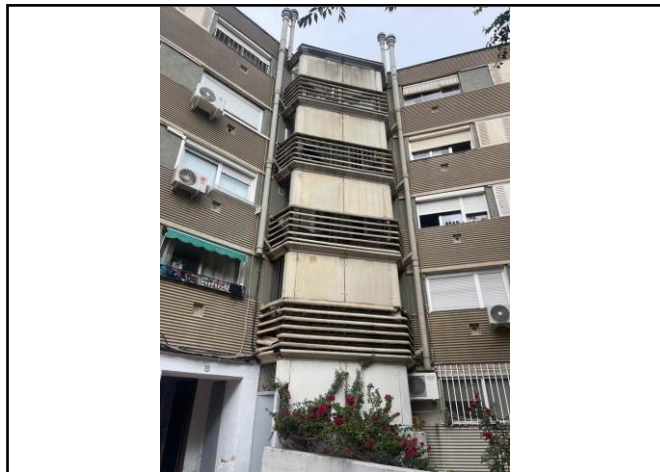
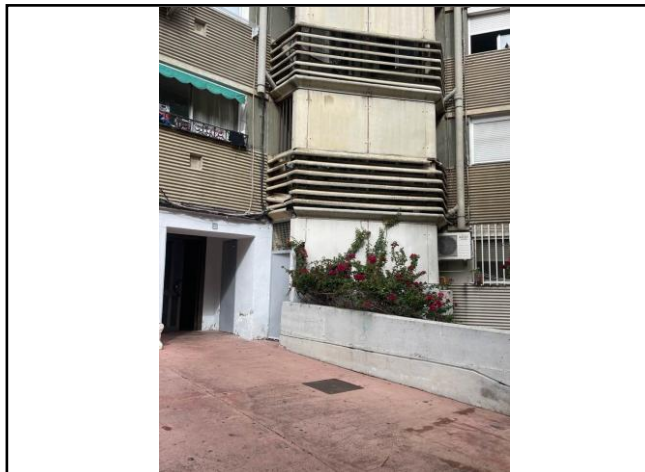
## Avinguda Mediterrani 8, Galeria A

Escenari: 2A

Tipus d'Edifici: Estrella (5 Alçades)

Estat de Degradació: Molt Alta

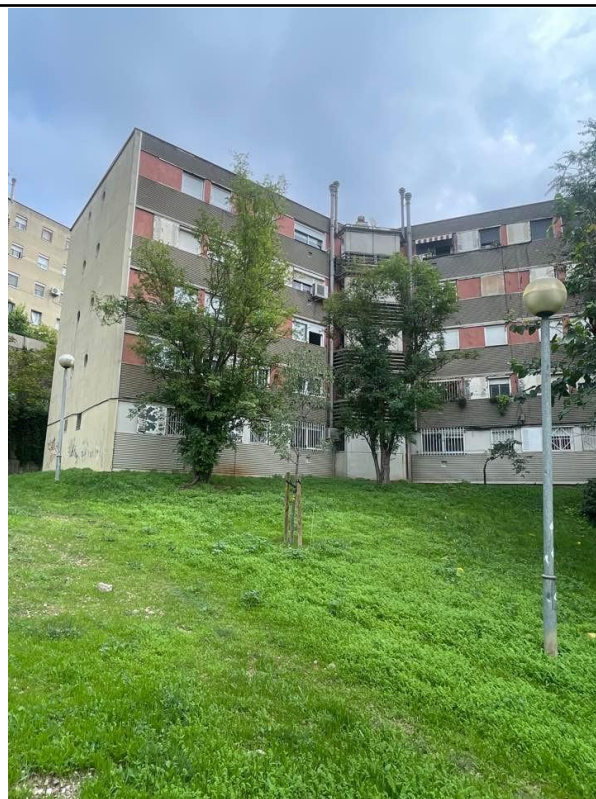
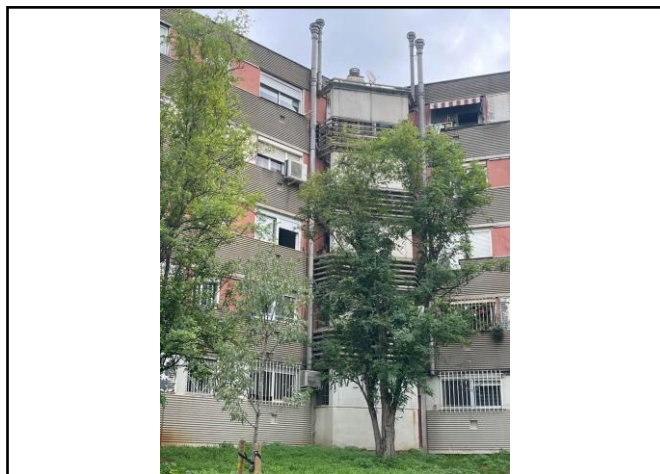
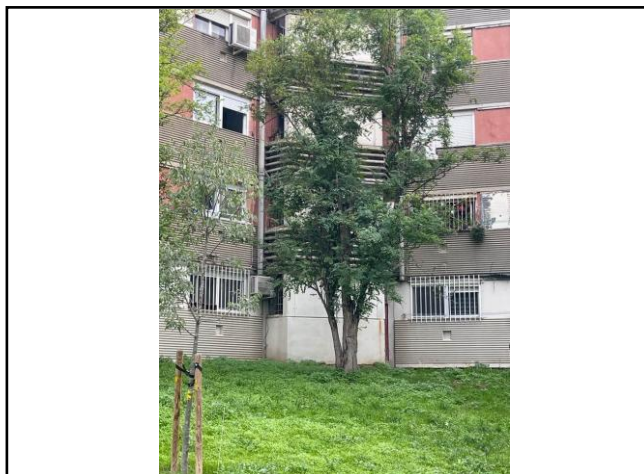
## Avinguda Mediterrani 8, Galeria B

Escenari: 2A

Tipus d'Edifici: Estrella (5 Alçades)

Estat de Degradació: Molt Alta

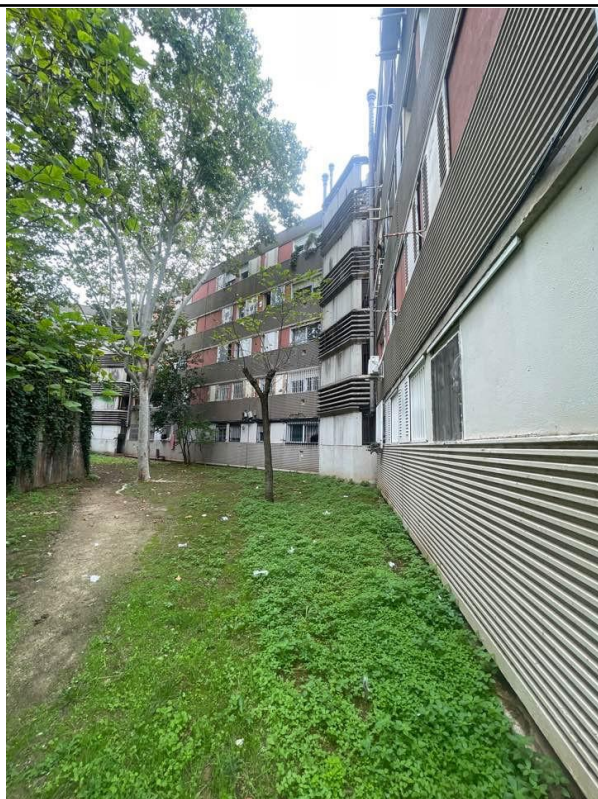
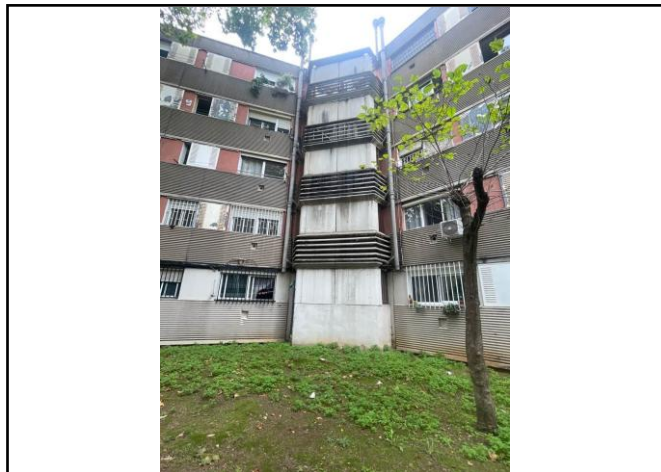
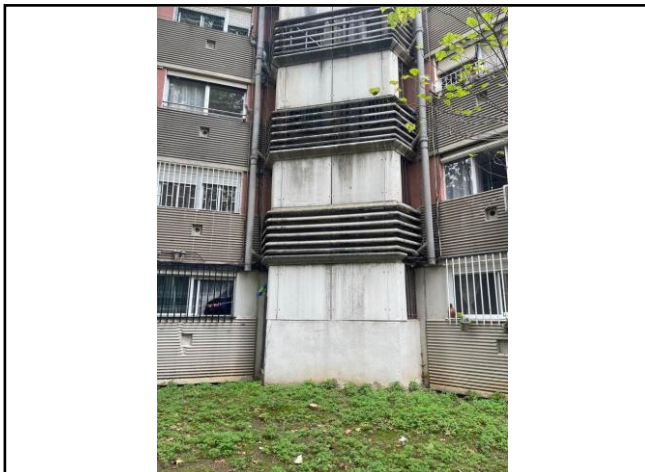
Estat de Degradació: Molt Alta

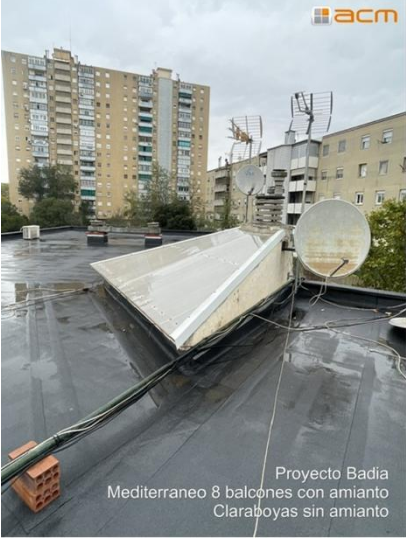
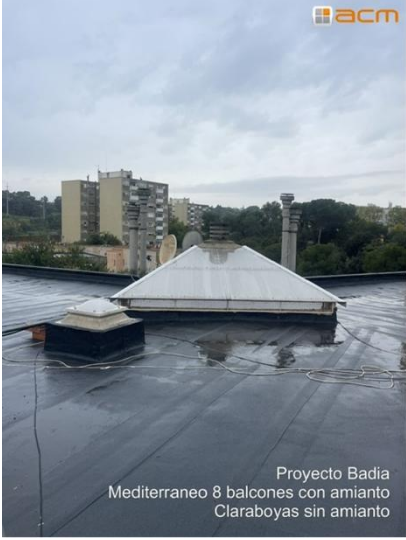
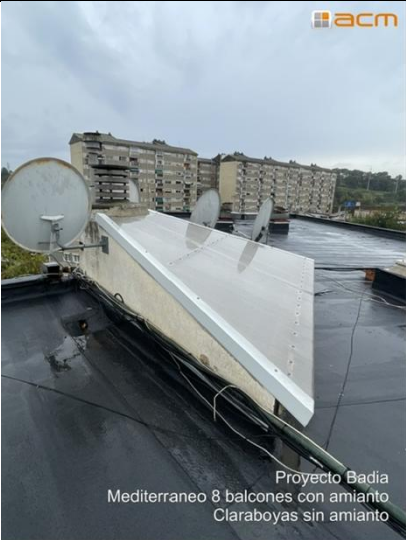
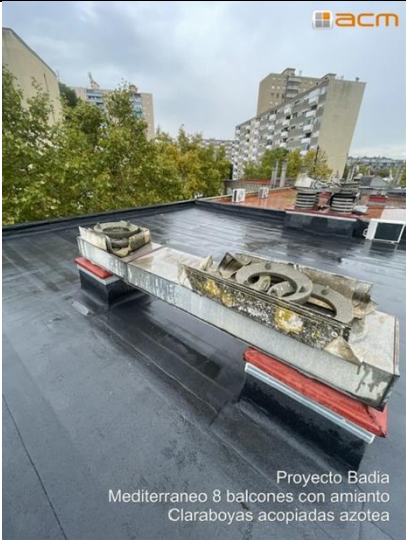
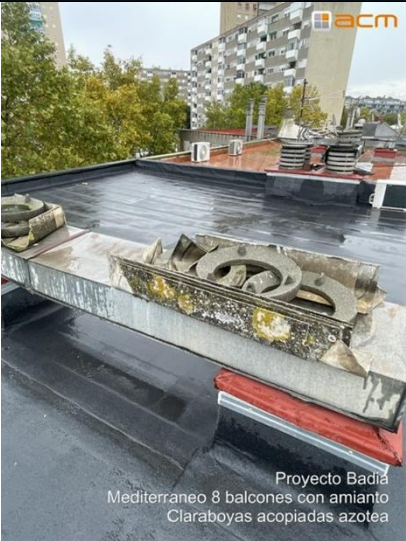
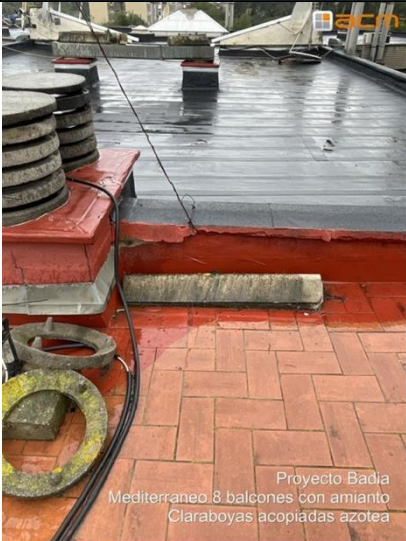
## AVINGUDA DEL MEDITERRANI, 8 – COBERTA

| <p>Projecto Badia<br/>Mediterraneo 8 balcones con amianto<br/>Claraboyas sin amianto</p> | <p>Projecto Badia<br/>Mediterraneo 8 balcones con amianto<br/>Claraboyas sin amianto</p> |
| <p>Projecto Badia<br/>Mediterraneo 8 balcones con amianto<br/>Claraboyas sin amianto</p> | <p>Projecto Badia<br/>Mediterraneo 8 balcones con amianto<br/>Claraboyas acopiadas azotea</p> |
| <p>Projecto Badia<br/>Mediterraneo 8 balcones con amianto<br/>Claraboyas acopiadas azotea</p> | <p>Projecto Badia<br/>Mediterraneo 8 balcones con amianto<br/>Claraboyas acopiadas azotea</p> |
| <p><b>Observacions:</b><br/> Galeries amb amiant amb tubs<br/> 3 Claraboies sense remats d'amiant<br/> Els remats de les claraboies estan apilats al terrat</p> | |

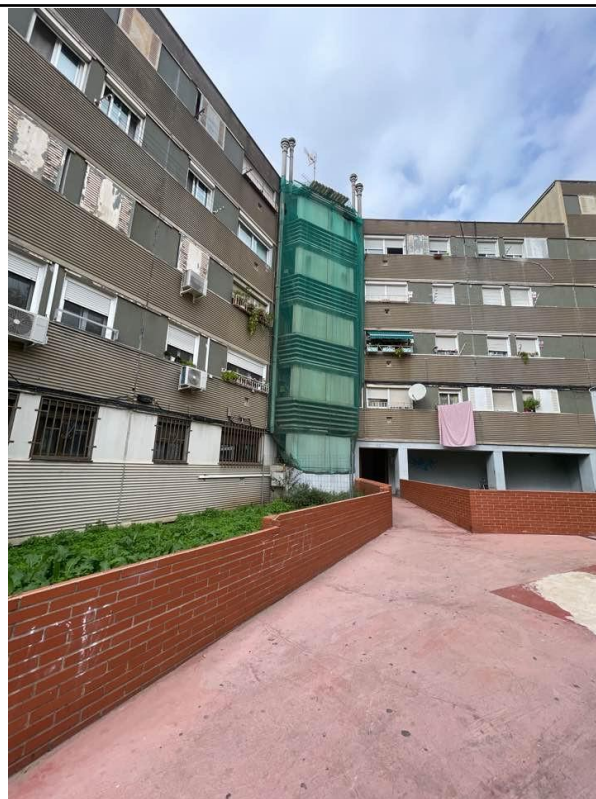
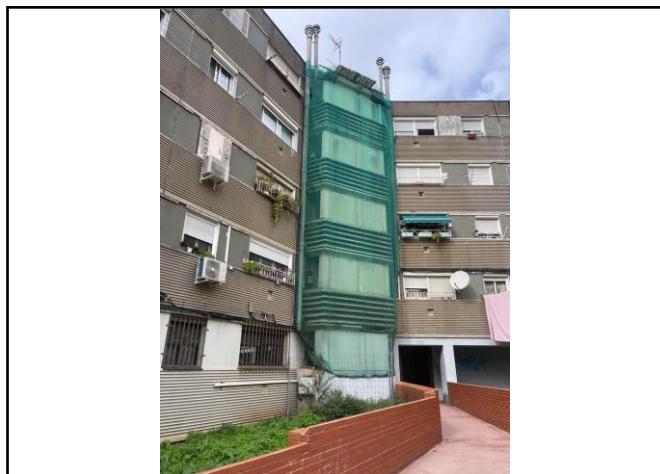
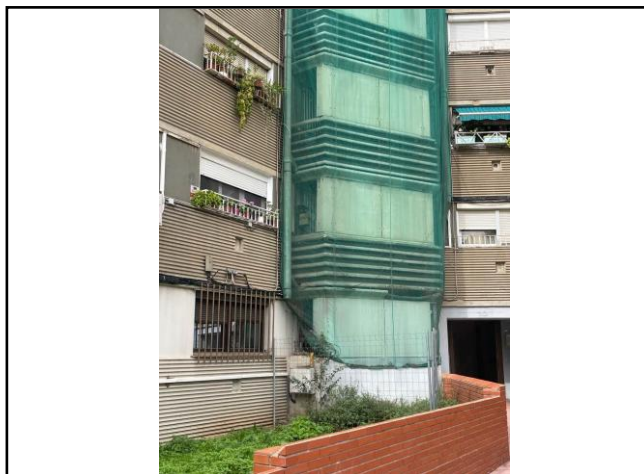
## Avinguda Mediterrani 10, Galeria A

Estat de Degradació: Molt Alta

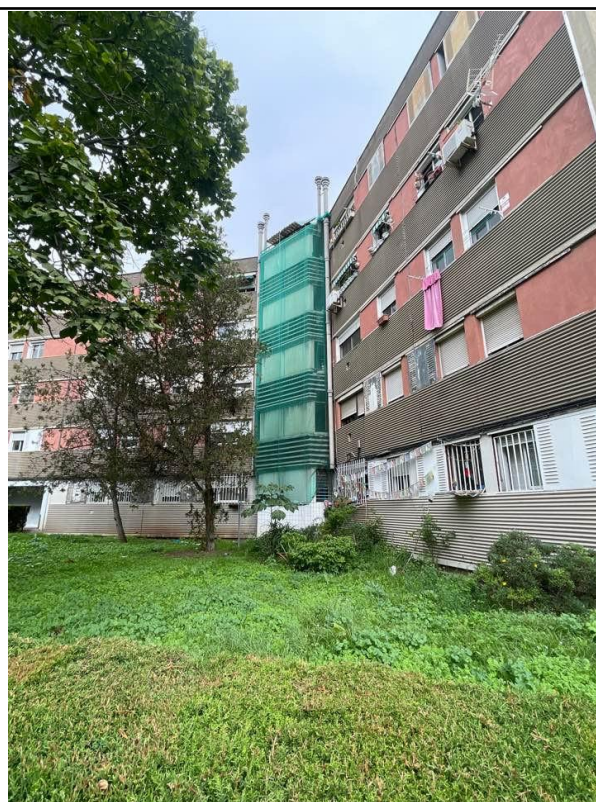
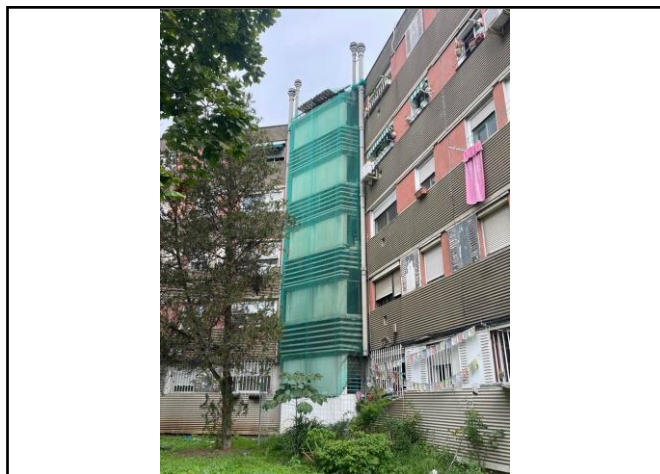
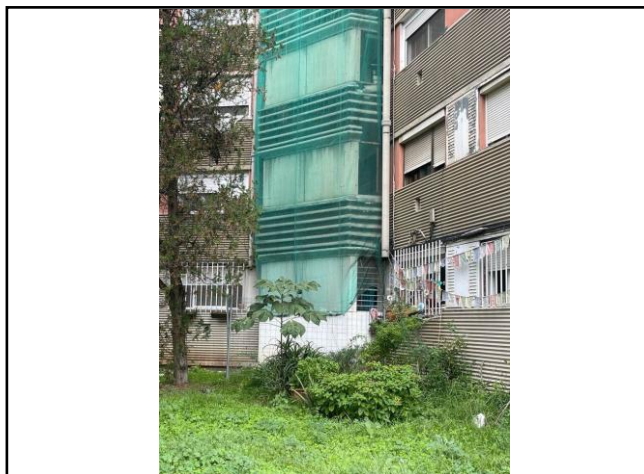
## Avinguda Mediterrani 10, Galeria B

Estat de Degradació: Molt Alta

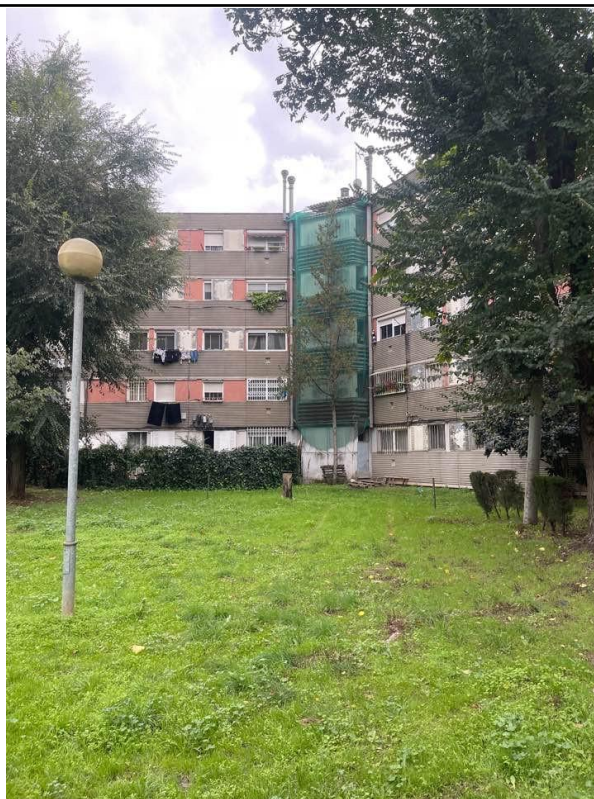
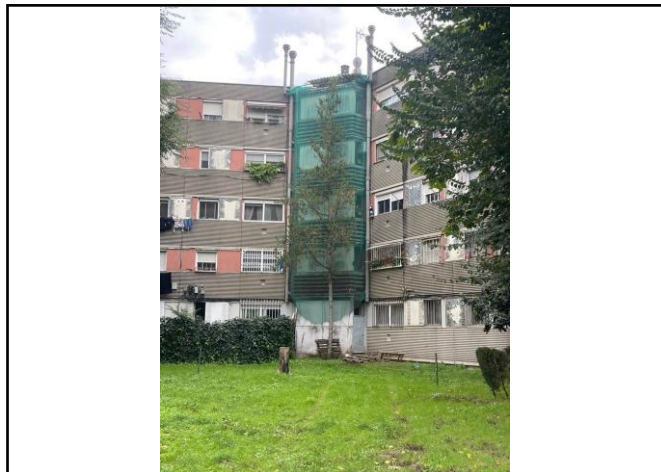
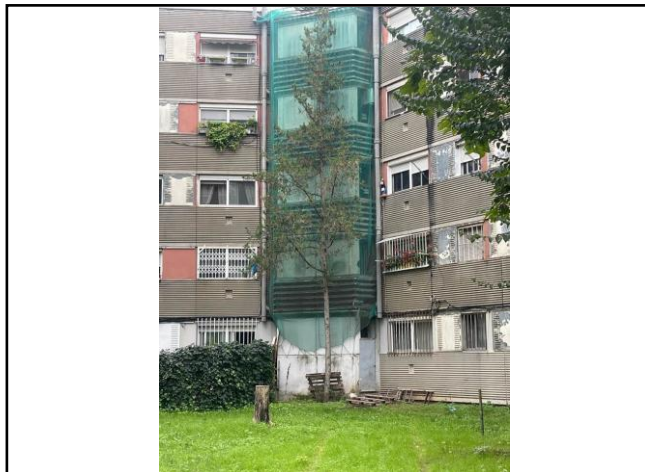
## Avinguda Mediterrani 10, Galeria C

Estat de Degradació: Molt Alta

Tubs en cada lateral.  
Xarxa de protecció instal·lada.  
Instal·lacions telefòniques enganxades a la façana i al tub.  
Arbre que afecta a la instal·lació de bastida i jardí tancat.  
Instal·lació de gas present.  
Estructura metàl·lica coberta amb policarbonat.  
Connexió tubs a caldera: xarxa de protecció impedeix visibilitat

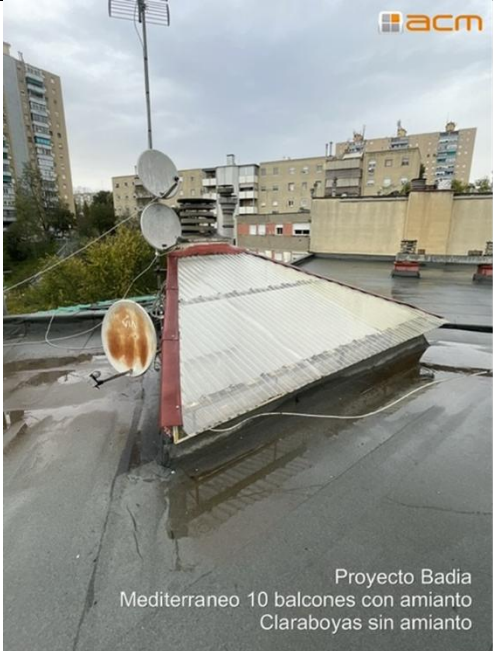
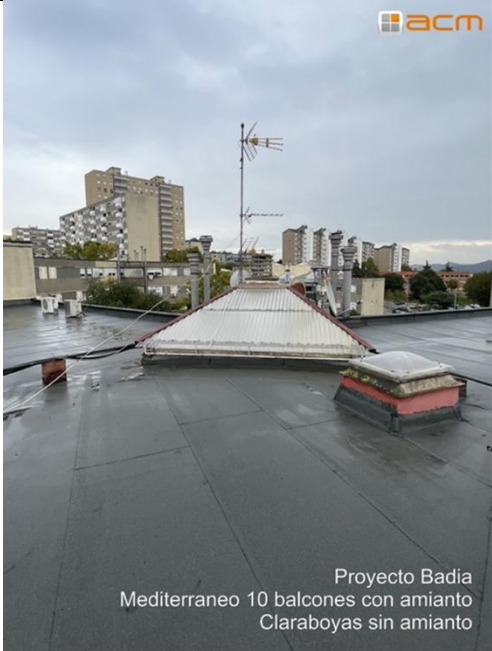
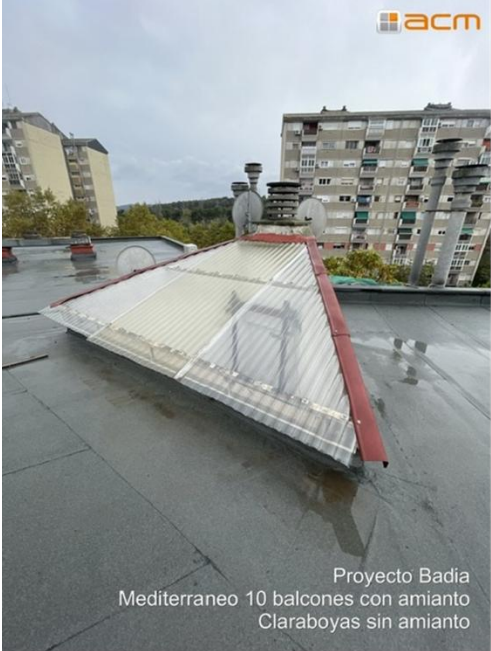
## AVINGUDA DEL MEDITERRANI, 10 – COBERTA

| <p>Proyecto Badia<br/>Mediterraneo 10 balcones con amianto<br/>Claraboyas sin amianto</p> | <p>Proyecto Badia<br/>Mediterraneo 10 balcones con amianto<br/>Claraboyas sin amianto</p> |
| <p>Proyecto Badia<br/>Mediterraneo 10 balcones con amianto<br/>Claraboyas sin amianto</p> <p>Observacions:<br/> Galeries amb amiant amb tubs<br/> 3 Claraboies sense remats d'amiant</p> | |

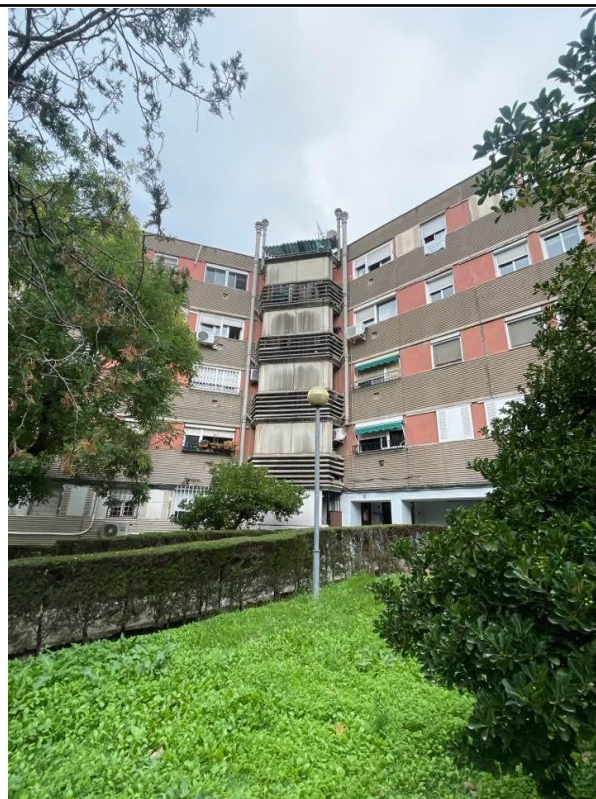
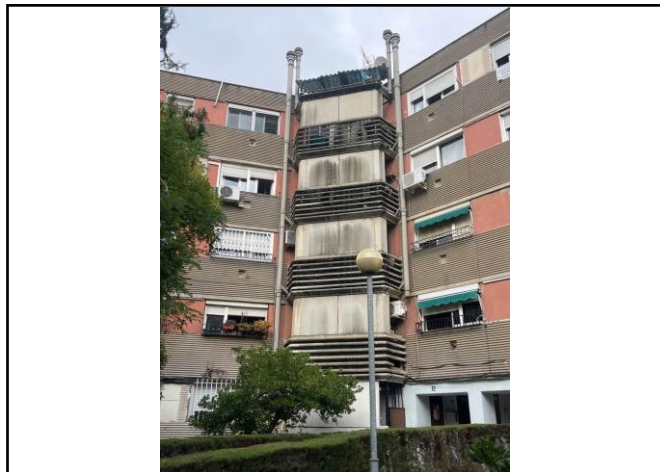
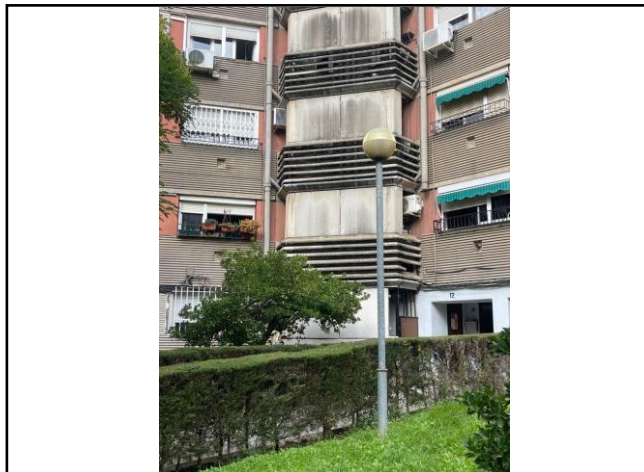
## Avinguda Mediterrani 12, Galeria A

Estat de Degradació: Molt Alta

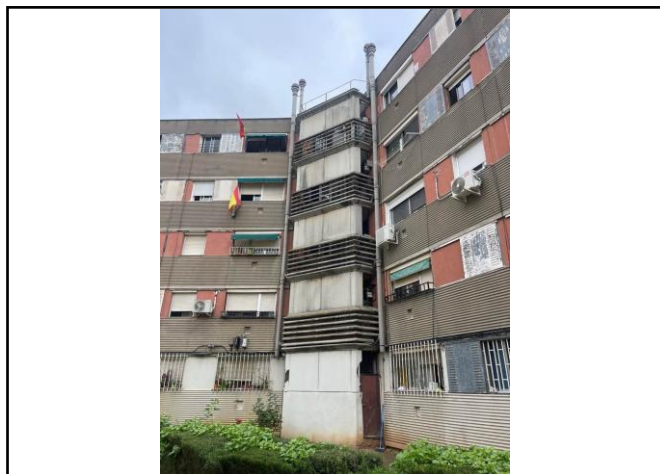
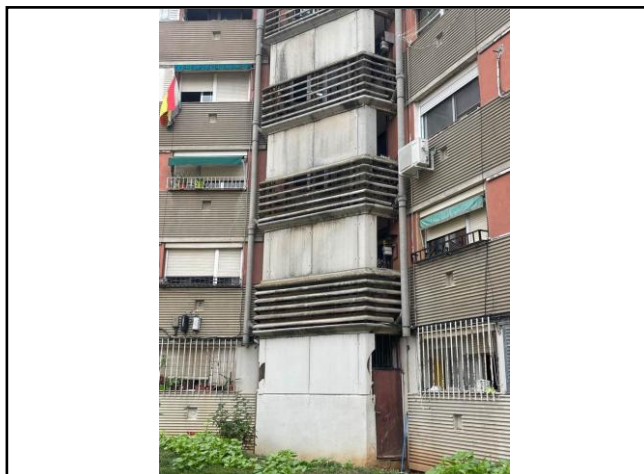
Escenari: 2A

Tipus d'Edifici: Estrella (5 Alçades)

Estat de Degradació: Molt Alta

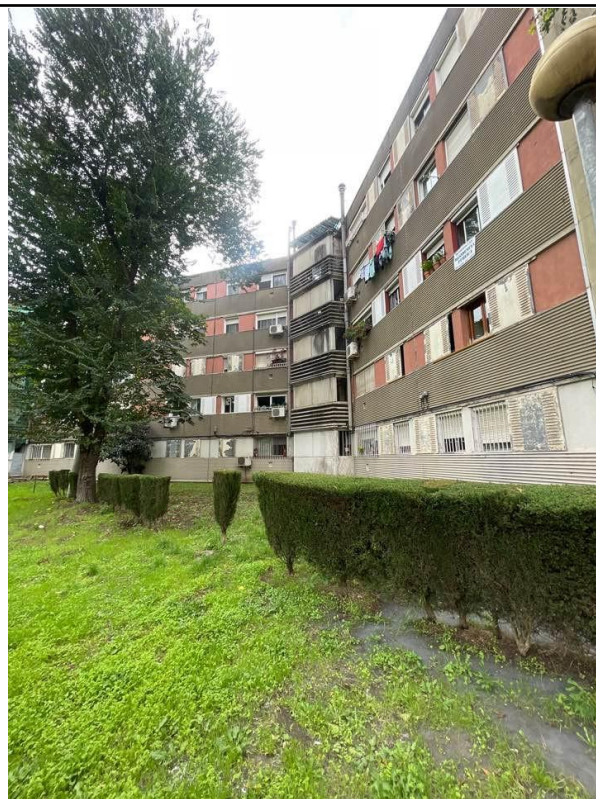
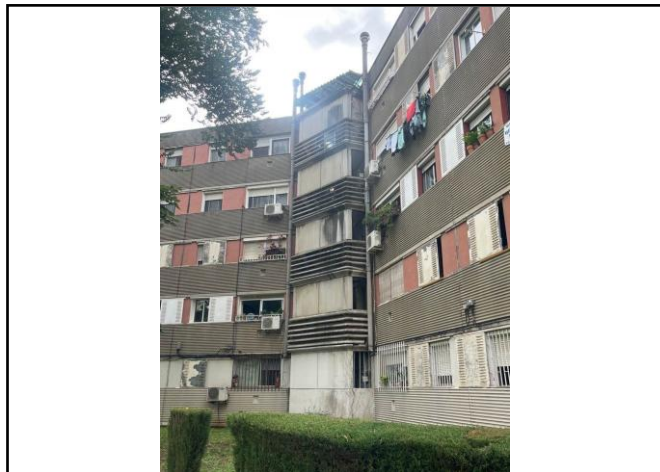
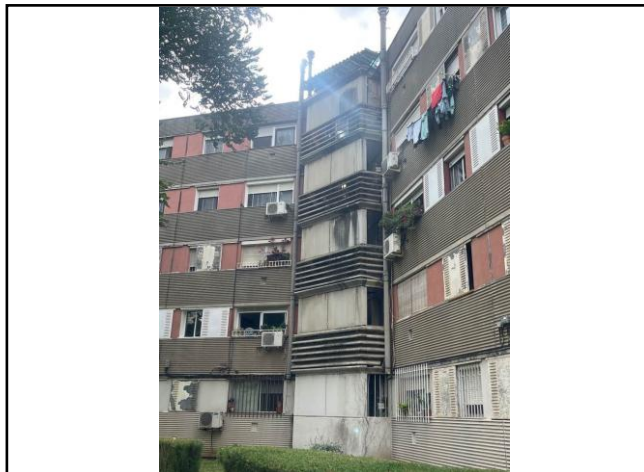
## Avinguda Mediterrani 12, Galeria C

Escenari: 2A

Tipus d'Edifici: Estrella (5 Alçades)

Estat de Degradació: Molt Alta

Tubs en cada lateral.  
Instal·lacions telefòniques enganxades a la façana i al tub.  
Instal·lació de gas present.  
Jardí sense afectació per la instal·lació de la bastida.  
Estructura coberta amb policarbonat.  
Connexió tubs a caldera: 0

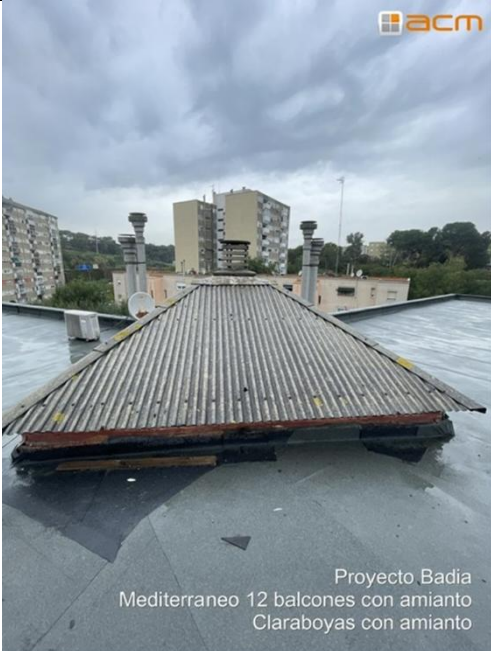
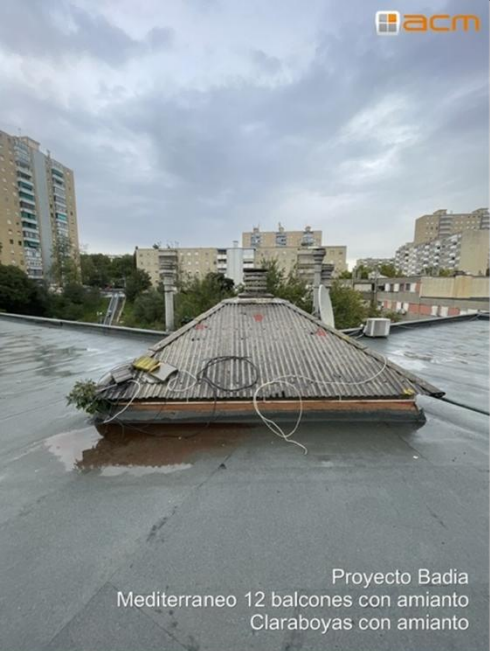
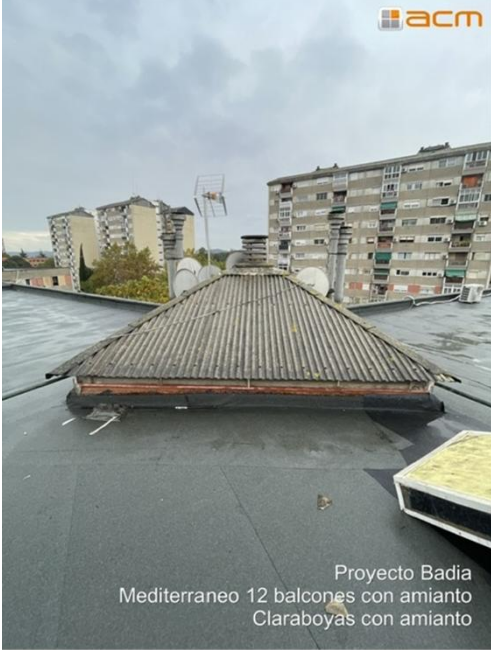
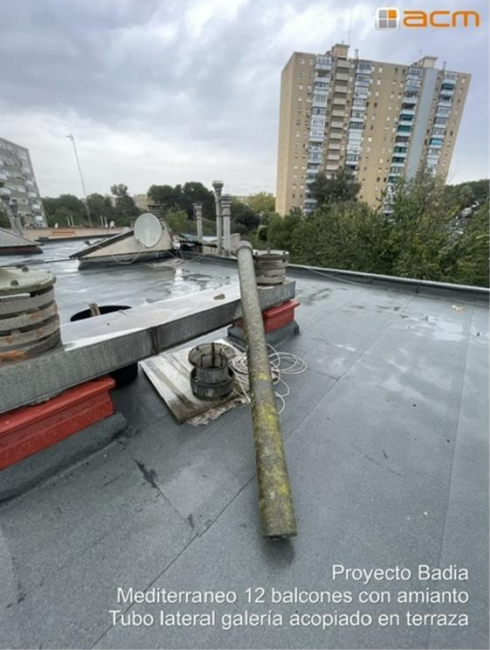
## AVINGUDA DEL MEDITERRANI, 12 – COBERTA

| <p>Proyecto Badia<br/>Mediterraneo 12 balcones con amianto<br/>Claraboyas con amianto</p> | <p>Proyecto Badia<br/>Mediterraneo 12 balcones con amianto<br/>Claraboyas con amianto</p> |
| <p>Proyecto Badia<br/>Mediterraneo 12 balcones con amianto<br/>Claraboyas con amianto</p> | <p>Proyecto Badia<br/>Mediterraneo 12 balcones con amianto<br/>Tubo lateral galeria acopiado en terraza</p> |
| <p><b>Observacions:</b><br/> Galeries amb amiant amb tubs<br/> 3 Claraboies amb remats d'amiant<br/> 1 Tub lateral galeria apilat en coberta</p> | |

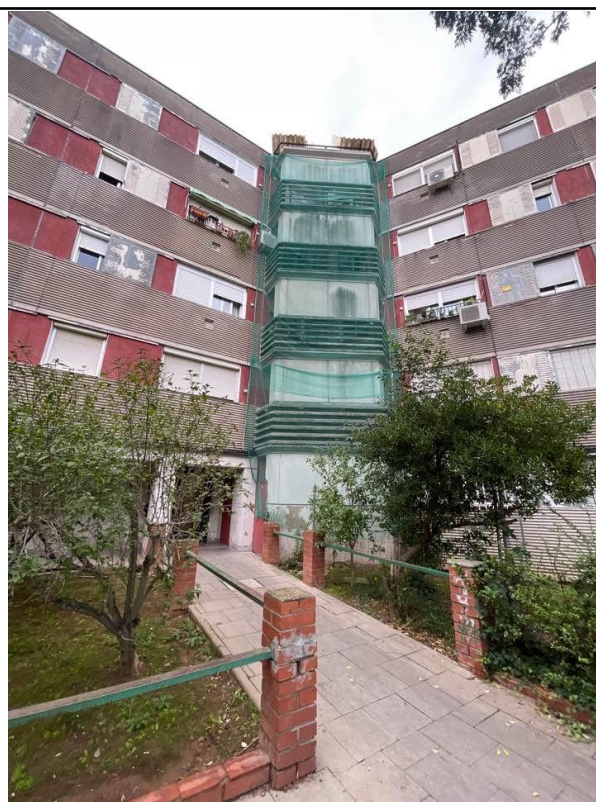
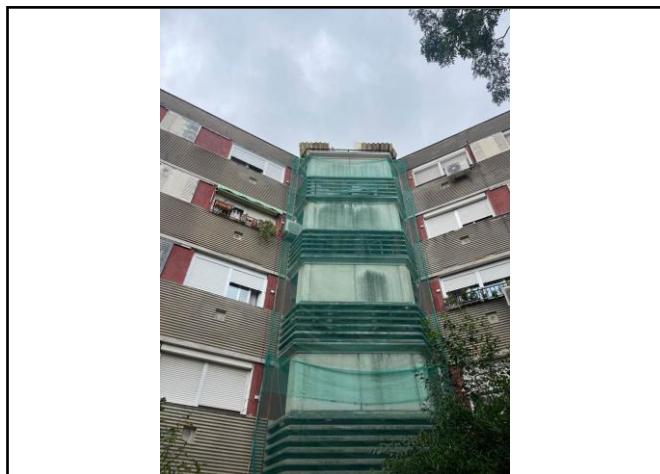
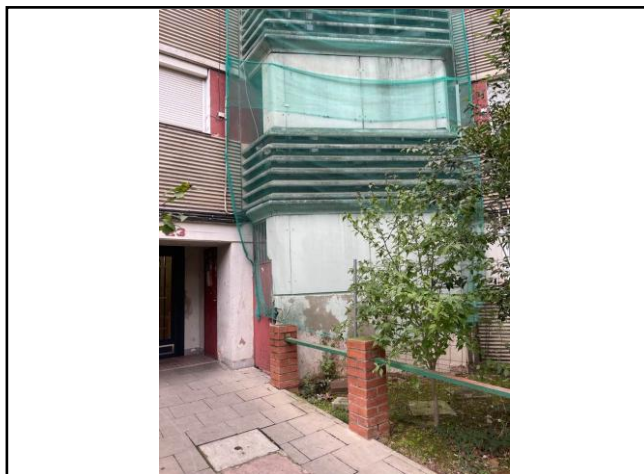
## Carrer Porto 23, Galeria A

Escenari: 2A

Tipus d'Edifici: Estrella (5 Alçades)

Estat de Degradació: Molt Alta
