# DIAGNOSI DE LES CCVV A INTERVENIR

Contractació de les obres de retirada i gestió dels residus  
d'elements amb amiant de 127 edificis residencials plurifamiliars de  
Badia del Vallès

ACM 2020, S.L.  
ABRIL 2025

**OBRES DE RETIRADA I GESTIÓ DELS RESIDUS D'ELEMENTS AMB AMIANT  
DE 127 EDIFICIS RESIDENCIALS PLURIFAMILIARS DE BADIA DEL VALLÈS**

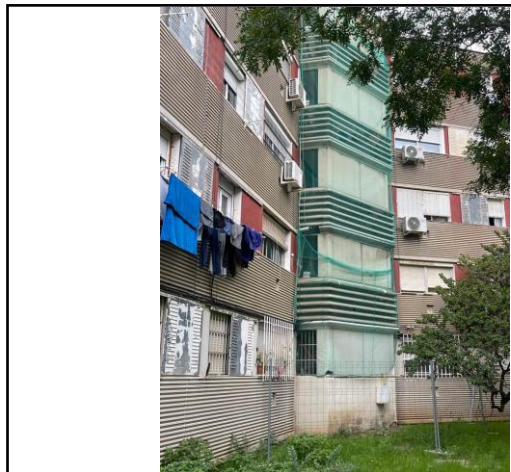
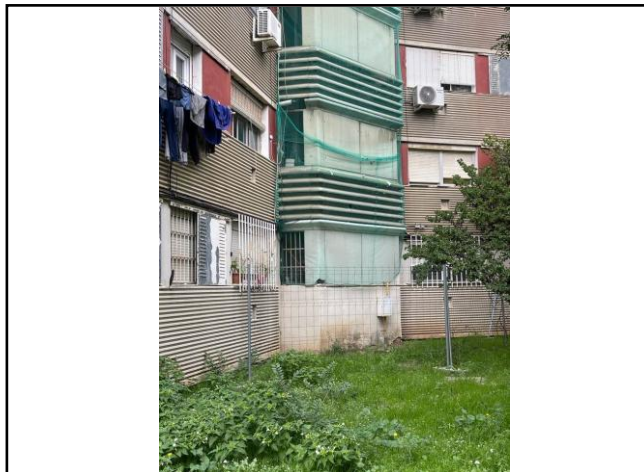
## Carrer Porto 23, Galeria B

Escenari: 2A

Tipus d'Edifici: Estrella (5 Alçades)

Estat de Degradació: Molt Alta

Xarxa de protecció instal·lada per evitar possibles caigudes d'elements.

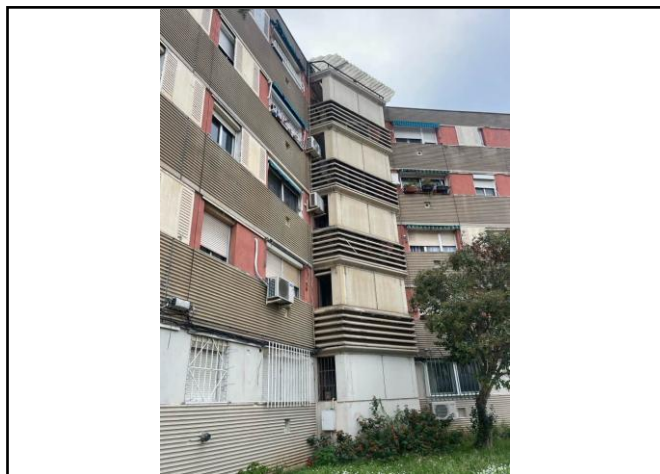
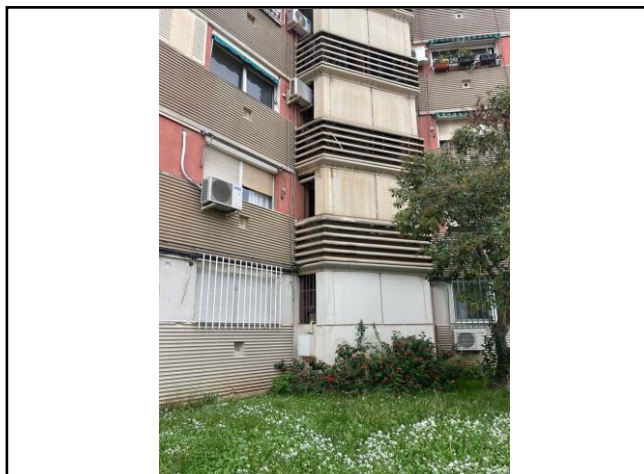
## Carrer Porto 23, Galeria C

Escenari: 2A

Tipus d'Edifici: Estrella (5 Alçades)

Estat de Degradació: Molt Alta

Sense afectació per al muntatge de la bastida.

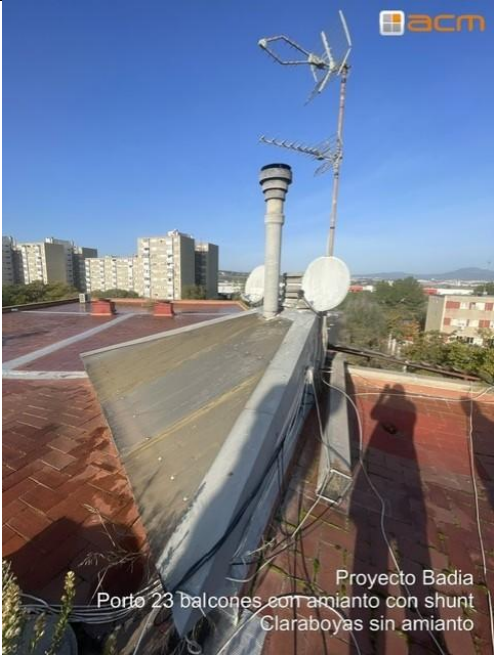
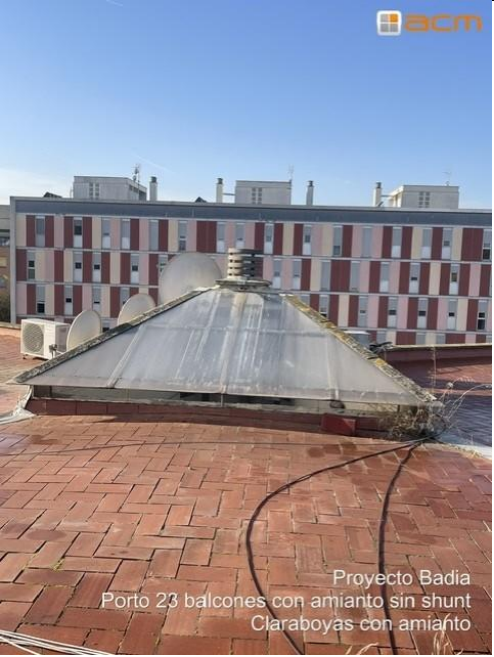
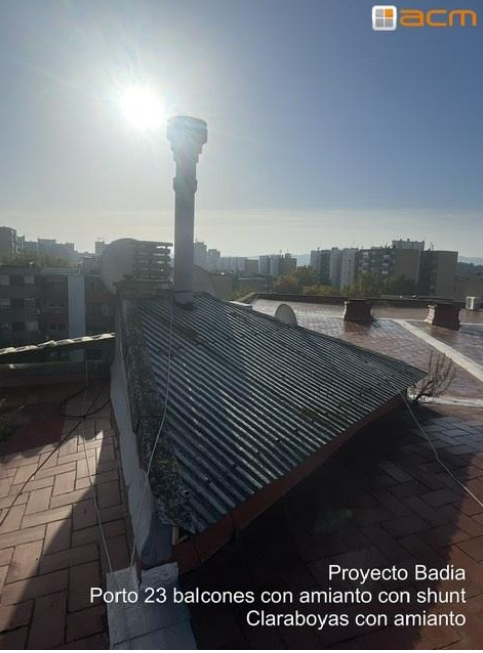
## PORTO, 23 – COBERTA

| <p>Proyecto Badia<br/>Porto 23 balcones con amianto con shunt<br/>Claraboyas sin amianto</p> | <p>Proyecto Badia<br/>Porto 23 balcones con amianto sin shunt<br/>Claraboyas con amianto</p> |
| | <p>Proyecto Badia<br/>Porto 23 balcones con amianto con shunt<br/>Claraboyas con amianto</p> |
| <p>Observacions:</p> <ul style="list-style-type: none"> <li>Galeries amb amiant</li> <li>2 shunts d'amiant</li> <li>2 Claraboies amb remats d'amiant</li> <li>1 Claraboia sense remats d'amiant</li> </ul> | |

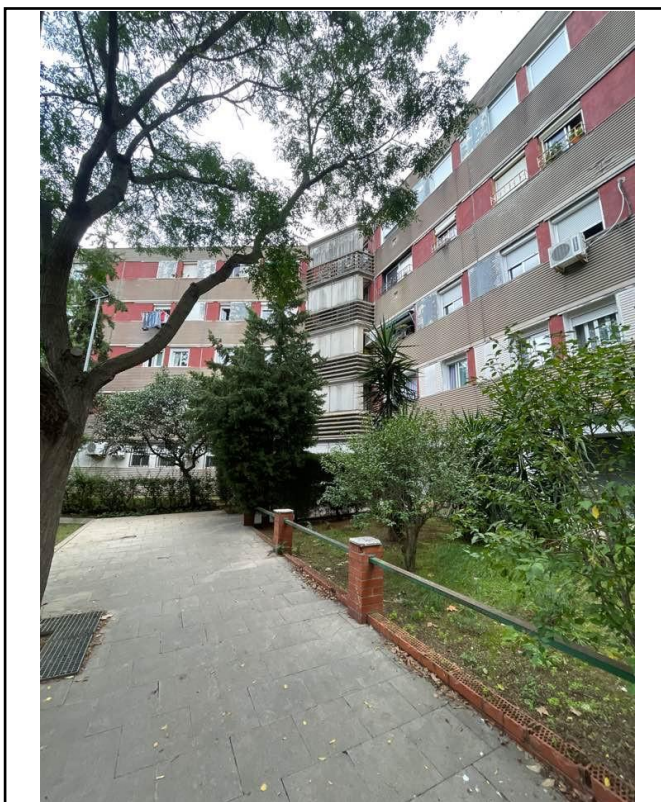
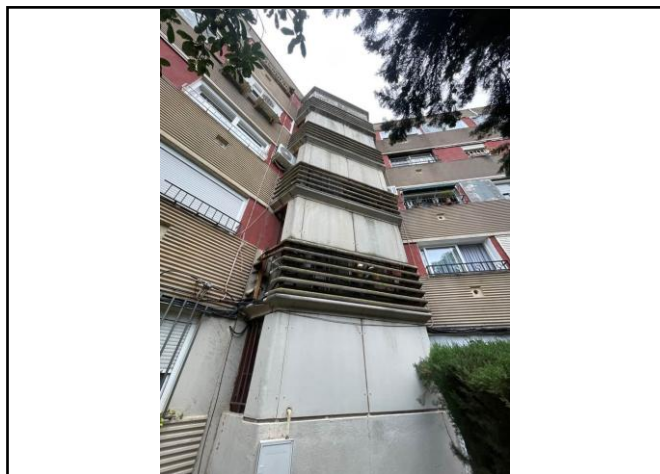
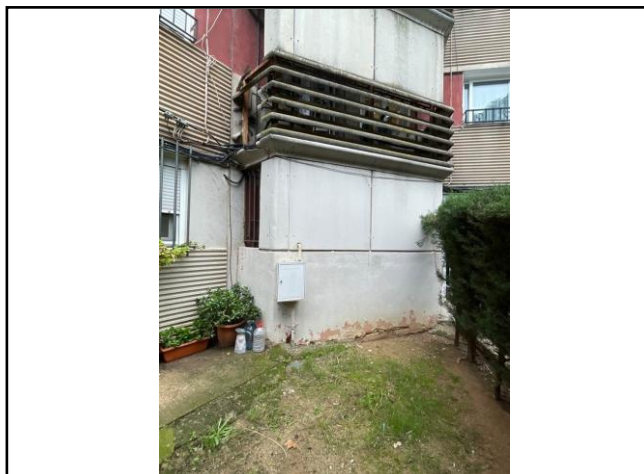
## Carrer Porto 25, Galeria A

Escenari: 2A

Tipus d'Edifici: Estrella (5 Alçades)

Estat de Degradació: Molt Alta

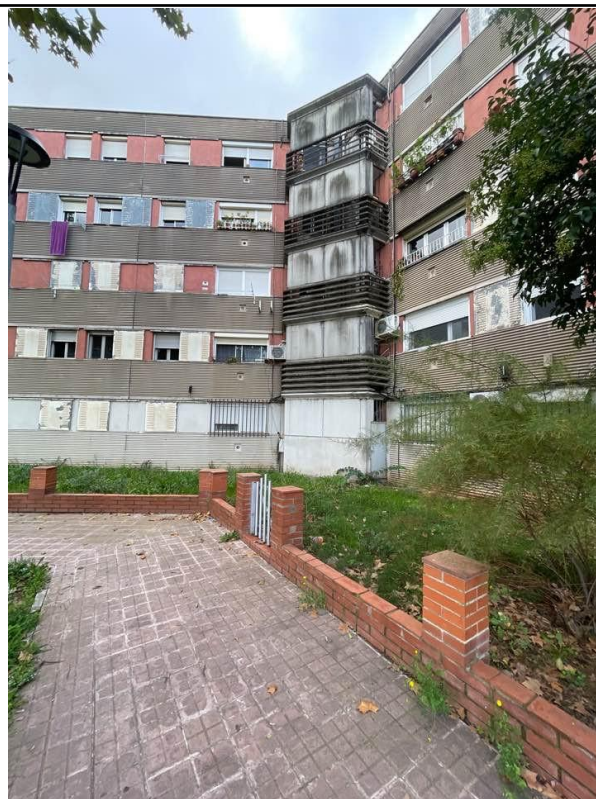
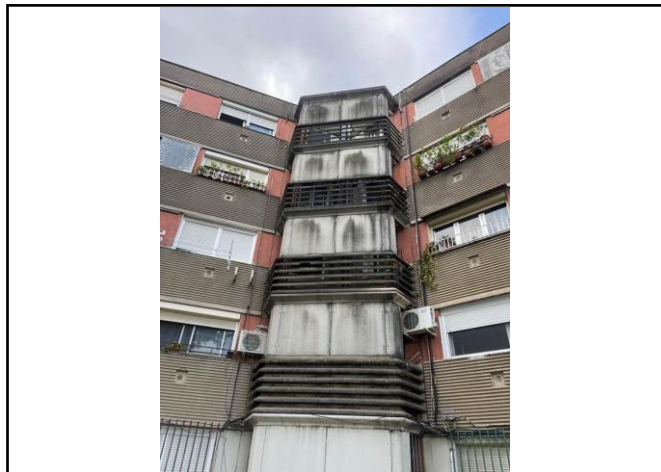
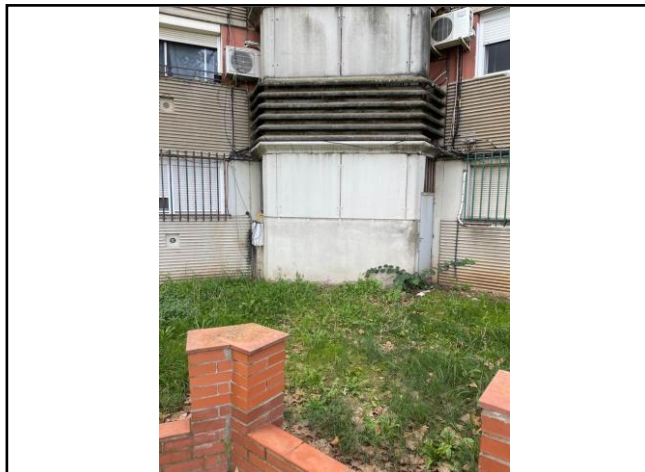
## Carrer Porto 25, Galeria B

Escenari: 2A

Tipus d'Edifici: Estrella (5 Alçades)

Estat de Degradació: Molt Alta

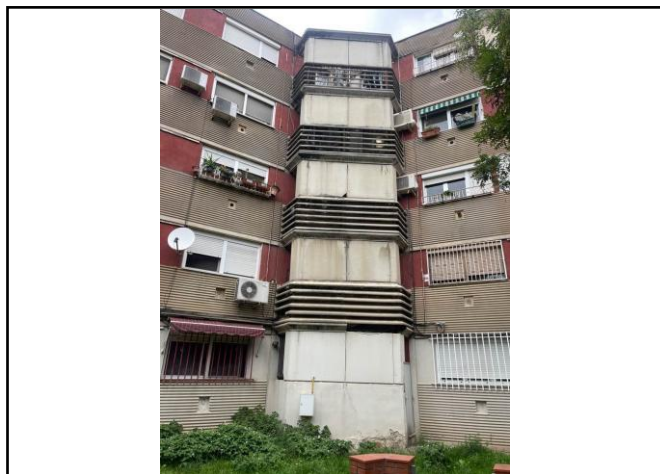
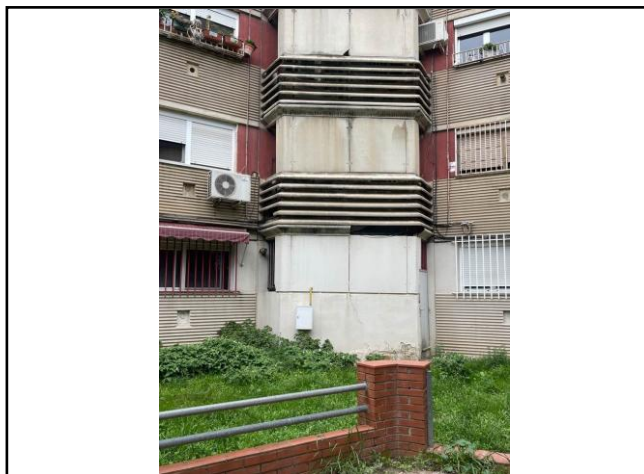
Estat de Degradació: Molt Alta

Sense afectació per a la instal·lació de la bastida.

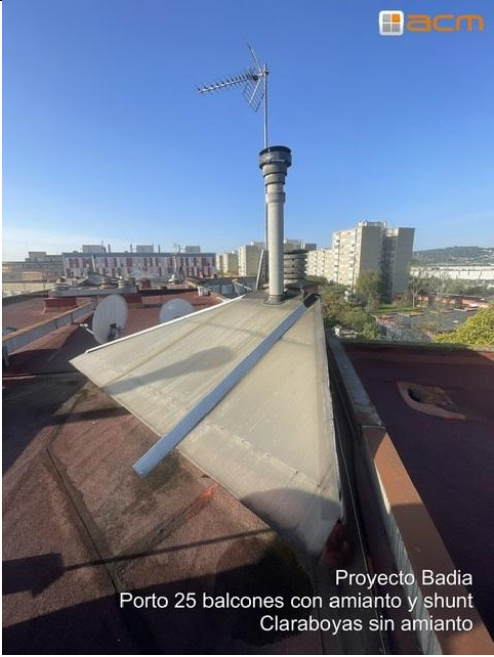
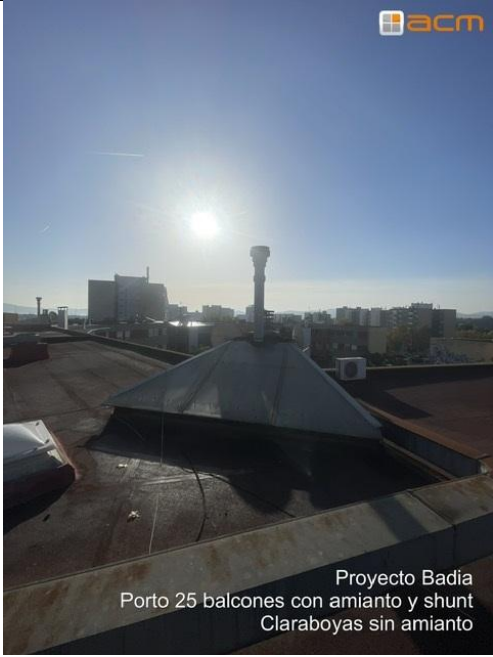
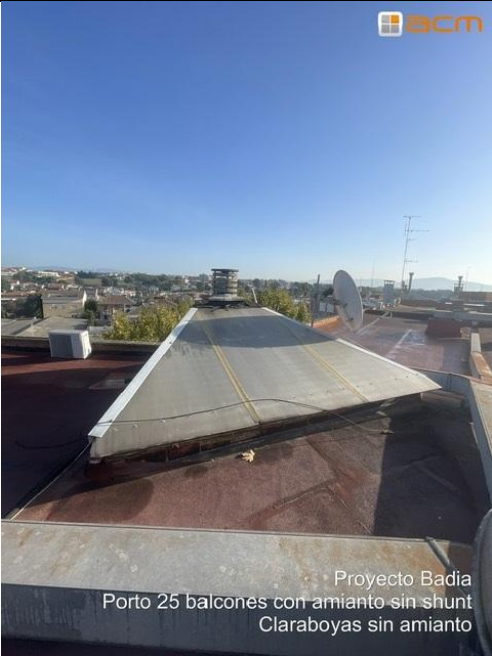
## PORTO, 25 – COBERTA

| <p>Proyecto Badia<br/>Porto 25 balcones con amianto y shunt<br/>Claraboyas sin amianto</p> | <p>Proyecto Badia<br/>Porto 25 balcones con amianto y shunt<br/>Claraboyas sin amianto</p> |
| <p>Proyecto Badia<br/>Porto 25 balcones con amianto sin shunt<br/>Claraboyas sin amianto</p> | |
| <p>Observacions:<br/> Galeries amb amiant<br/> 2 shunts d'amiant<br/> 3 Claraboies sense remats d'amiant</p> | |

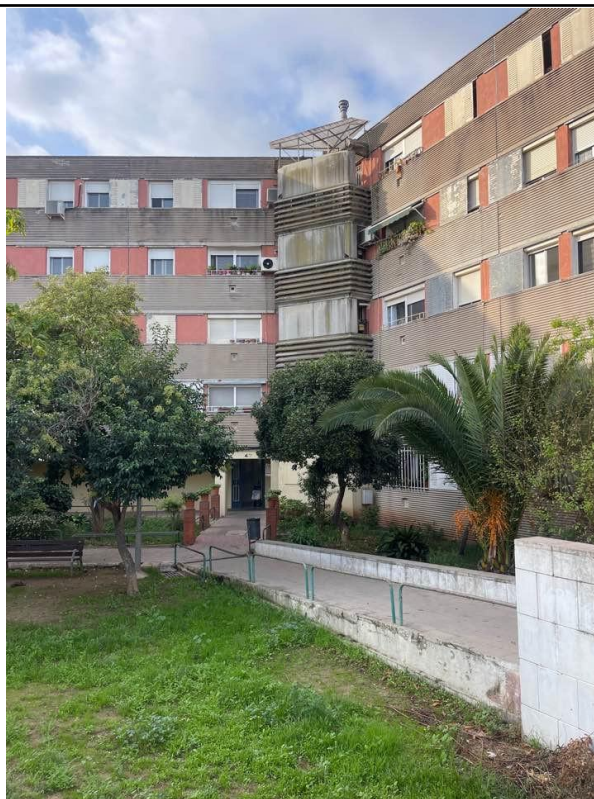
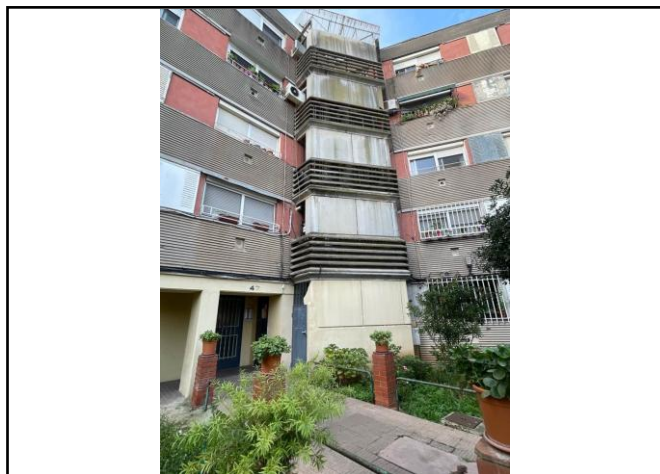
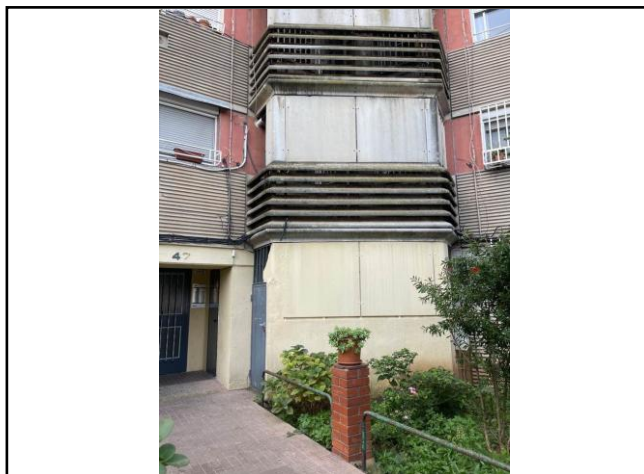
## Avinguda Cantàbric 47, Galeria A

Estat de Degradació: Molt Alta

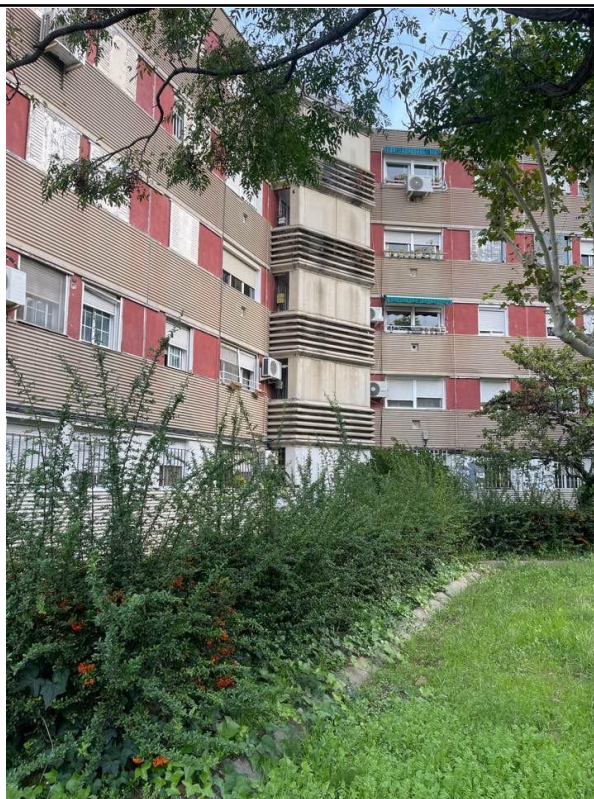
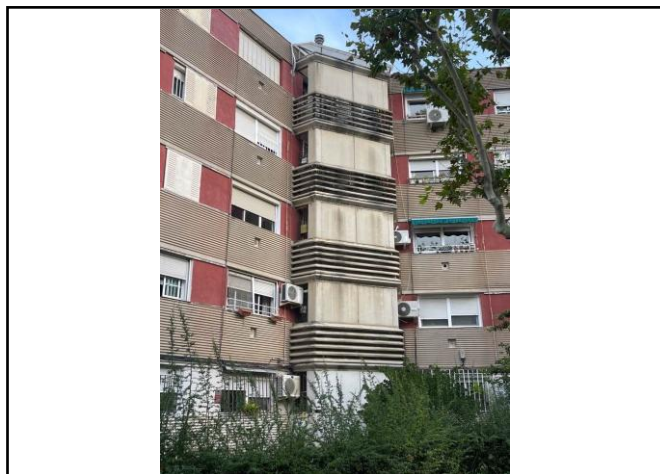
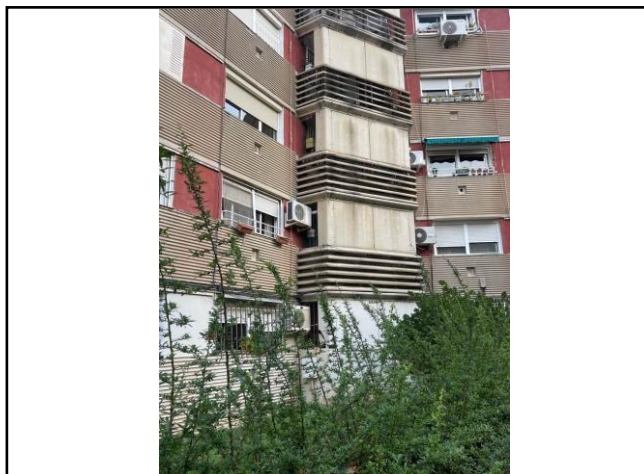
## Avinguda Cantàbric 47, Galeria B

Estat de Degradació: Molt Alta

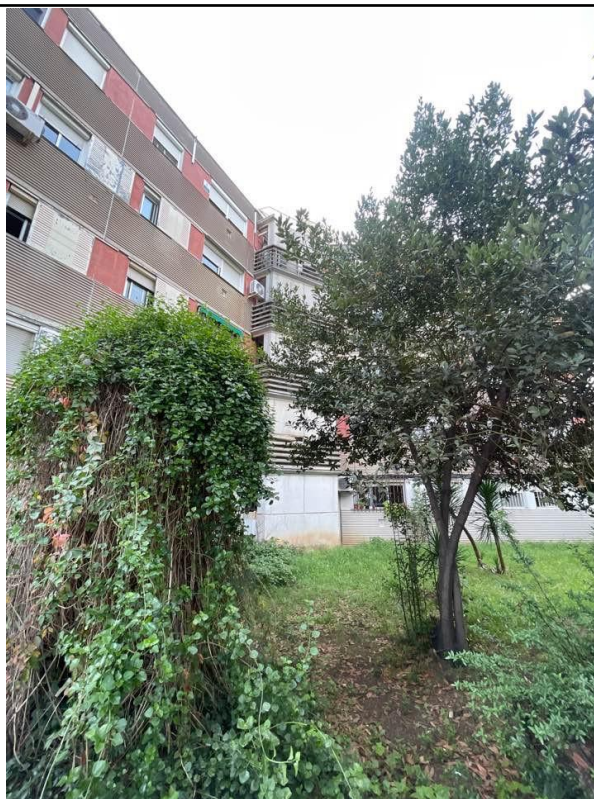
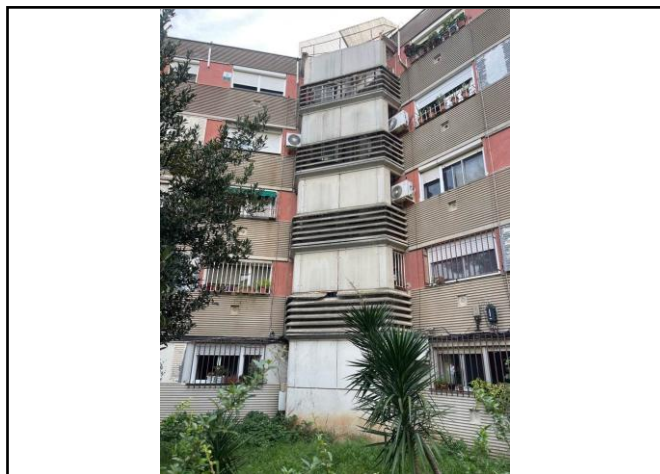
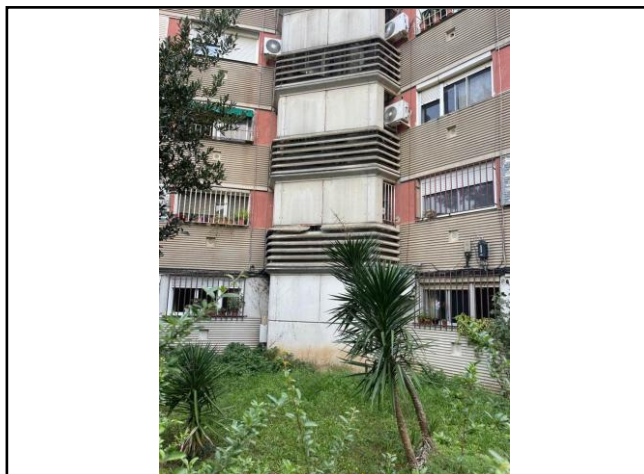
## Avinguda Cantàbric 47, Galeria C

Estat de Degradació: Molt Alta

Coberta amb estructura metàl·lica i metacrilat.  
Sense tubs. Shunt part superior.  
Instal·lacions telefòniques enganxades a la façana.  
Jardí sense afectació per col·locació de la bastida.

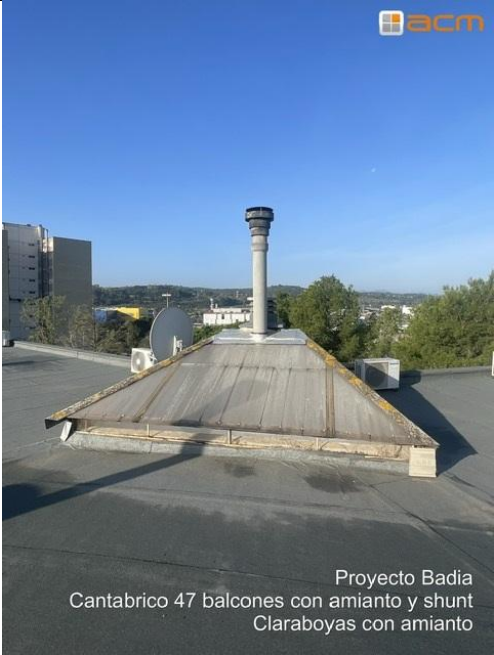
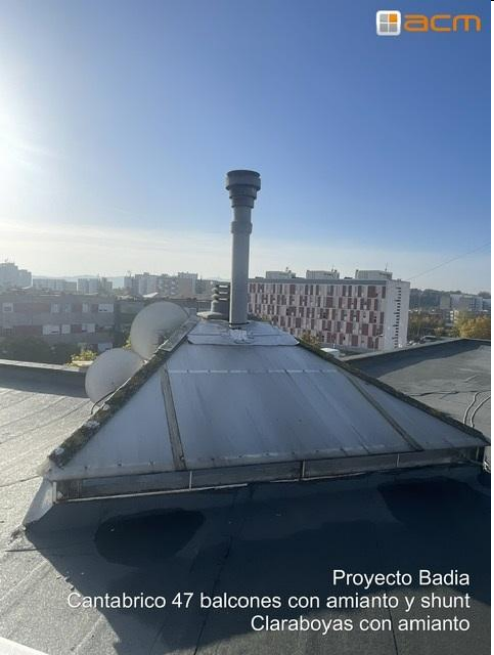
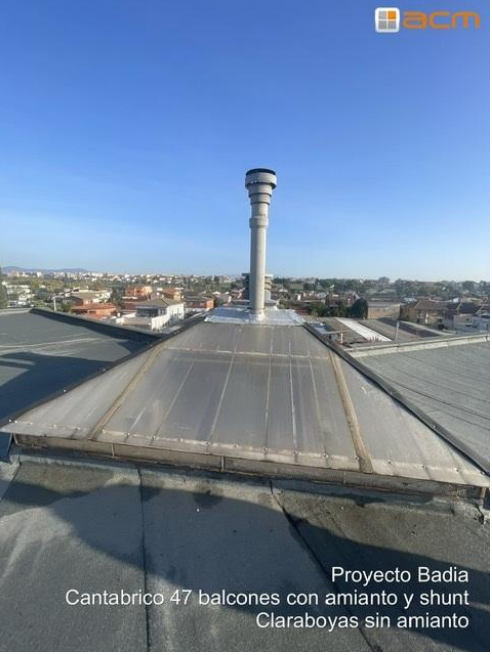
## AVINGUDA CANTÀBRIC, 47 – COBERTA

| <p>Proyecto Badia<br/>Cantabrico 47 balcones con amianto y shunt<br/>Claraboyas con amianto</p> | <p>Proyecto Badia<br/>Cantabrico 47 balcones con amianto y shunt<br/>Claraboyas con amianto</p> |
| | <p>Proyecto Badia<br/>Cantabrico 47 balcones con amianto y shunt<br/>Claraboyas sin amianto</p> |
| <p>Observacions:<br/> Galeries amb amiant<br/> 3 shunts d'amiant<br/> 2 Claraboies amb remats d'amiant i 1 sense</p> | |

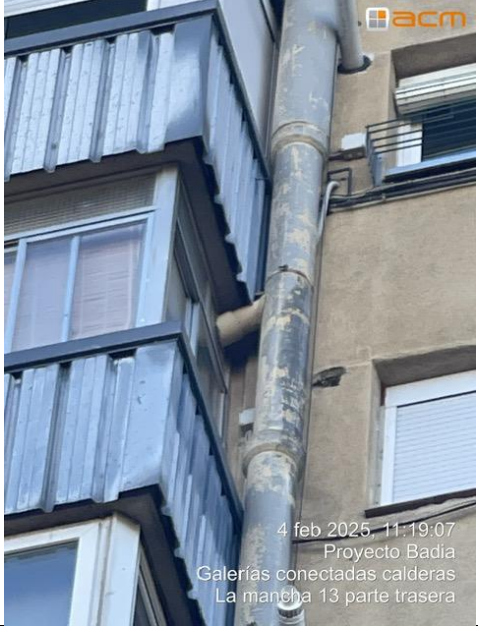
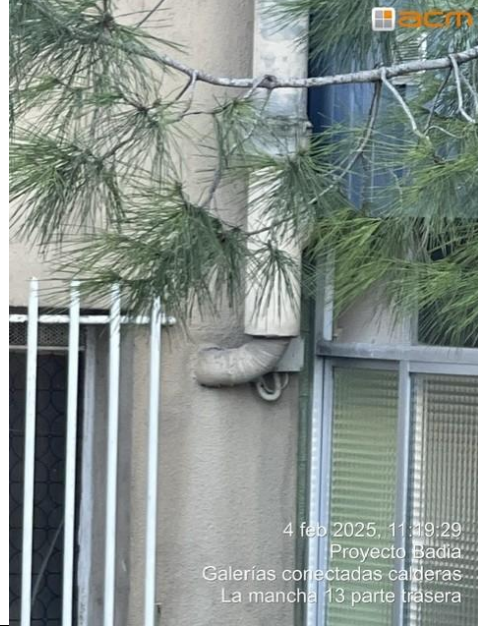
## CARRER DE LA MANXA, 13 POSTERIOR – TUBS CONNEXIÓ CALDERES

| <p>4 feb 2025, 11:19:07<br/> Proyecto Badia<br/> Galerías conectadas calderas<br/> La mancha 13 parte trasera</p> | <p>4 feb 2025, 11:19:29<br/> Proyecto Badia<br/> Galerías conectadas calderas<br/> La mancha 13 parte trasera</p> |
| <p><b>Observacions:</b><br/> Bardissa afecta col·locació bastida.<br/> Connexions a calderes: 2 · Habitatges: 11C, 12B</p> | |

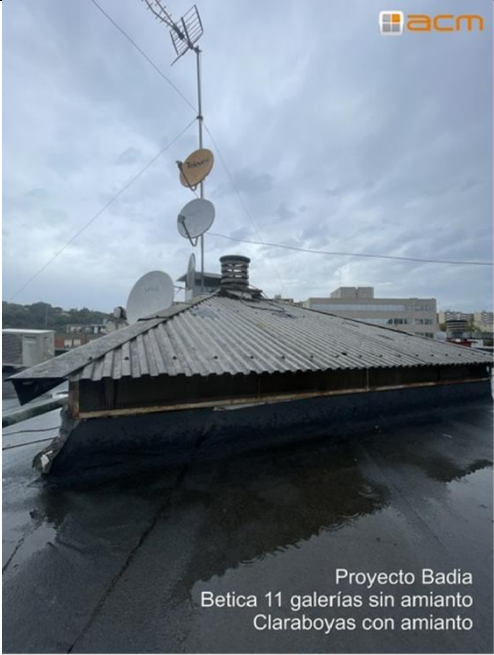
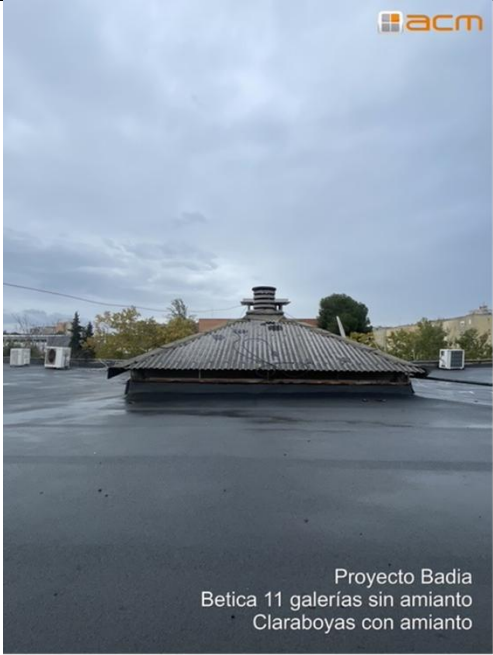
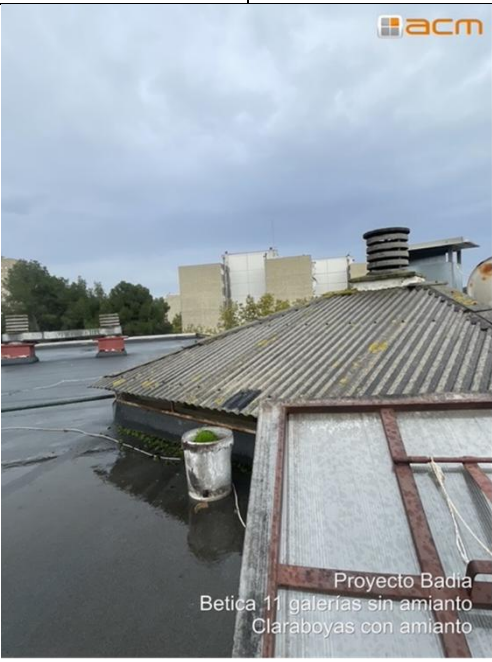
## BÈTICA, 11 – COBERTA

| <p>Proyecto Badia<br/>Betica 11 galerías sin amianto<br/>Claraboyas con amianto</p> | <p>Proyecto Badia<br/>Betica 11 galerías sin amianto<br/>Claraboyas con amianto</p> |
| <p>Proyecto Badia<br/>Betica 11 galerías sin amianto<br/>Claraboyas con amianto</p> | |
| <p>Observacions:<br/> Galeries sense amiant<br/> Sense Shunts<br/> 3 Claraboies amb remats d'amiant</p> | |

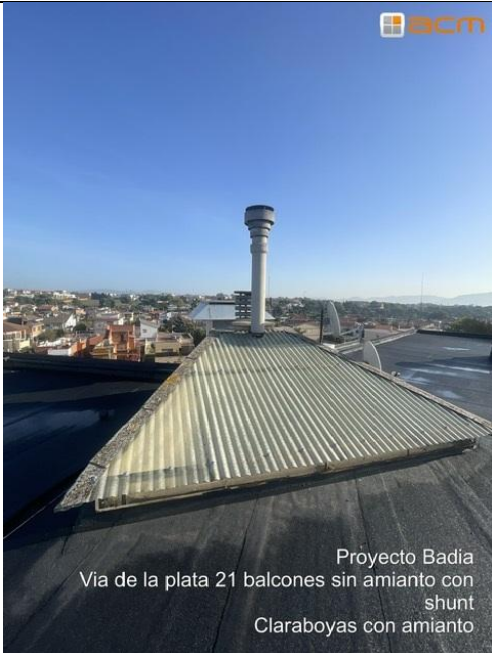
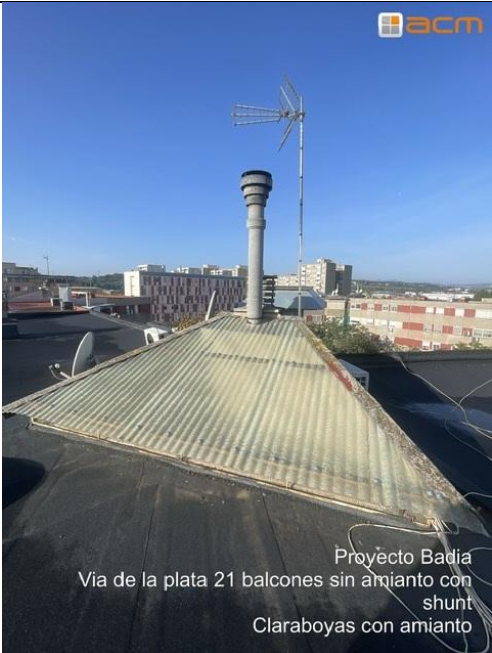
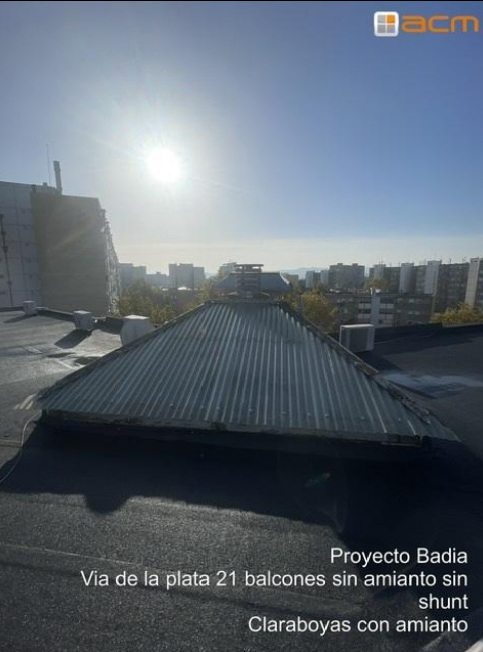
## AVINGUDA VIA DE LA PLATA, 21 – COBERTA

| <p>Proyecto Badia<br/>Via de la plata 21 balcones sin amianto con shunt<br/>Claraboyas con amianto</p> | <p>Proyecto Badia<br/>Via de la plata 21 balcones sin amianto con shunt<br/>Claraboyas con amianto</p> |
| | <p>Proyecto Badia<br/>Via de la plata 21 balcones sin amianto sin shunt<br/>Claraboyas con amianto</p> |
| <p>Observacions:<br/>Galeries sense amiant<br/>2 shunts d'amiant<br/>3 Claraboies amb remats d'amiant</p> | |

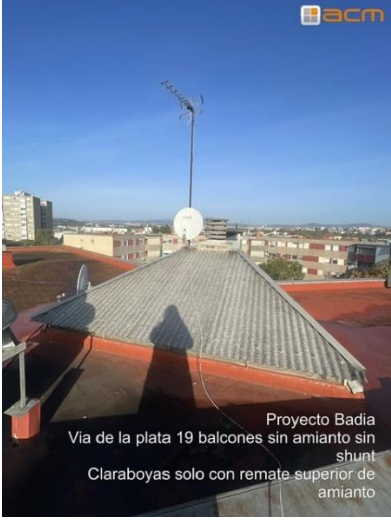
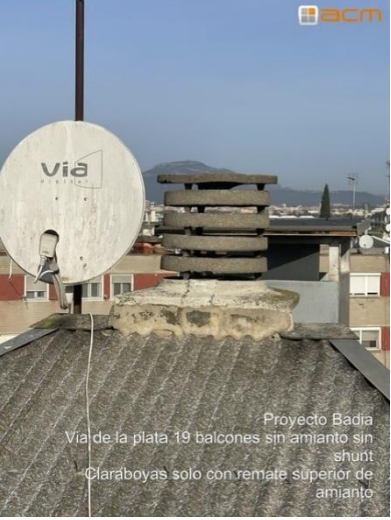
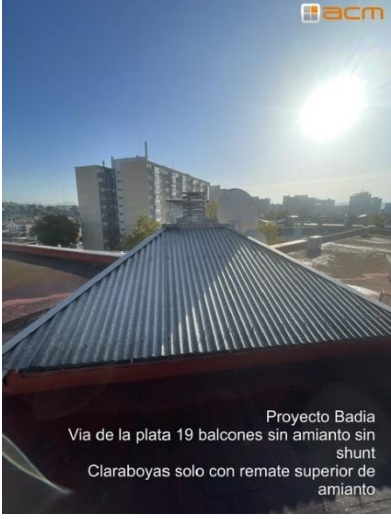
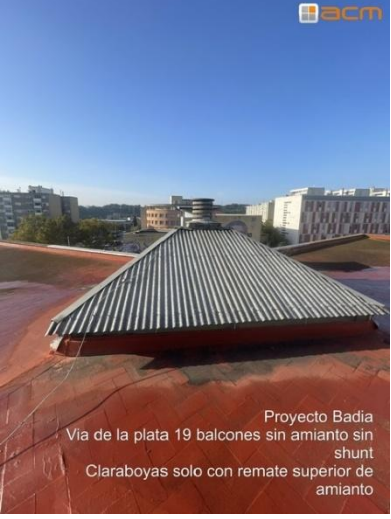
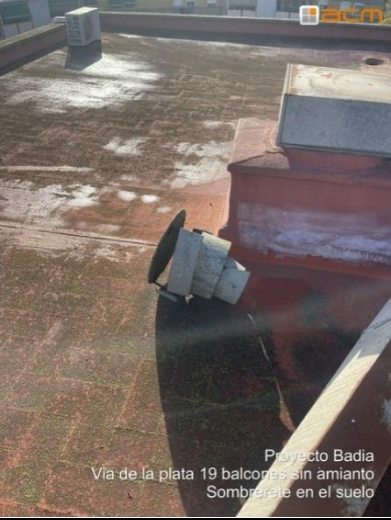
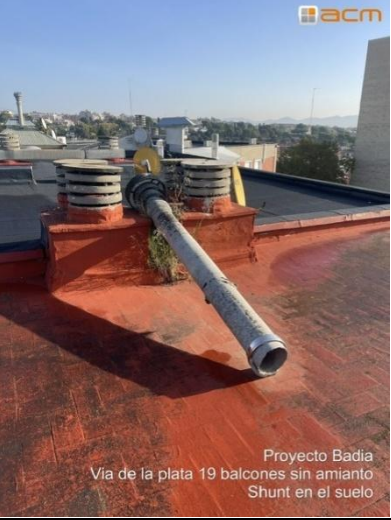
## AVINGUDA VIA DE LA PLATA, 19 – COBERTA

| <p>Proyecto Badia<br/>Via de la plata 19 balcones sin amianto sin shunt<br/>Claraboyas solo con remate superior de amianto</p> | <p>Proyecto Badia<br/>Via de la plata 19 balcones sin amianto sin shunt<br/>Claraboyas solo con remate superior de amianto</p> |
| <p>Proyecto Badia<br/>Via de la plata 19 balcones sin amianto sin shunt<br/>Claraboyas solo con remate superior de amianto</p> | <p>Proyecto Badia<br/>Via de la plata 19 balcones sin amianto sin shunt<br/>Claraboyas solo con remate superior de amianto</p> |
| <p>Proyecto Badia<br/>Via de la plata 19 balcones sin amianto<br/>Sombriero en el suelo</p> | <p>Proyecto Badia<br/>Via de la plata 19 balcones sin amianto<br/>Shunt en el suelo</p> |
| <p>Observacions:<br/> Galeries sense amiant<br/> 3 Claraboies amb remats superior d'amiant<br/> 1 Barret en el sòl<br/> 1 Shunt en el sòl</p> | |

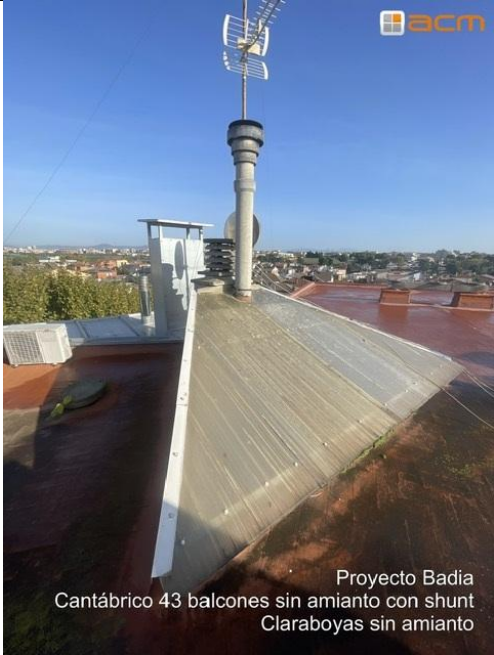
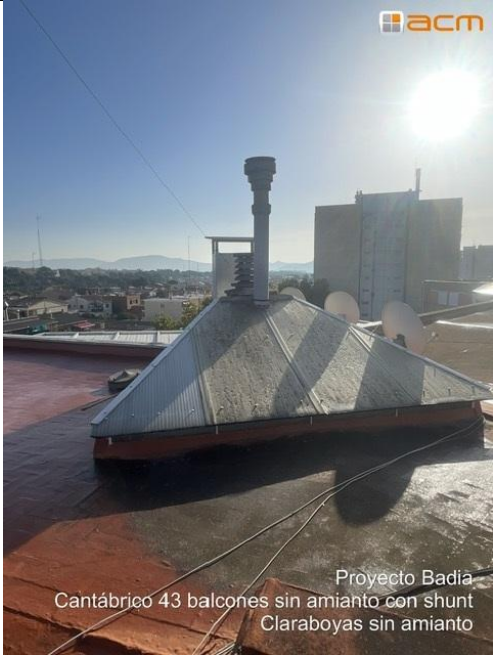
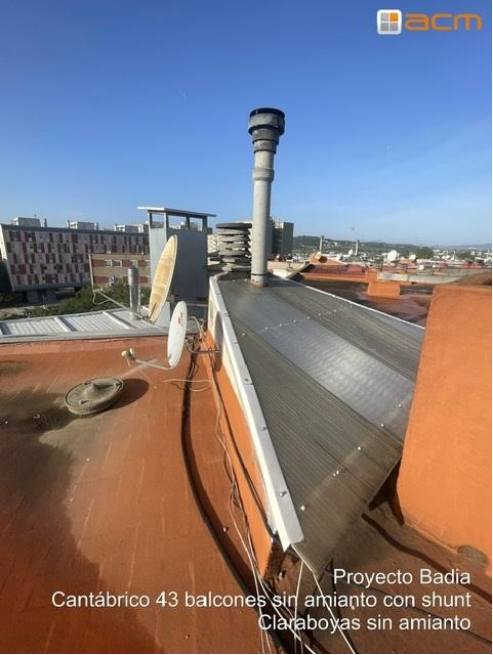
## AVINGUDA DEL CANTÀBRIC, 43 – COBERTA

| <p> Proyecto Badia<br/> Cantábrico 43 balcones sin amianto con shunt<br/> Claraboyas sin amianto </p> | <p> Proyecto Badia<br/> Cantábrico 43 balcones sin amianto con shunt<br/> Claraboyas sin amianto </p> |
| <p> Proyecto Badia<br/> Cantábrico 43 balcones sin amianto con shunt<br/> Claraboyas sin amianto </p> <p> Observacions:<br/> Galeries sense amiant<br/> 3 shunts d'amiant<br/> 3 Claraboies sense remats d'amiant </p> | |

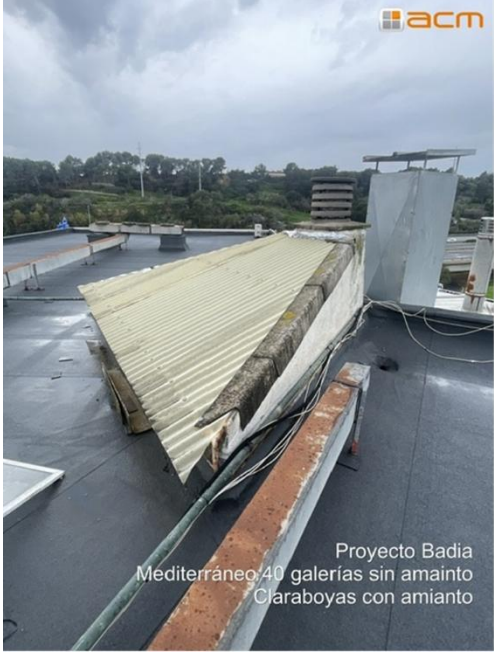
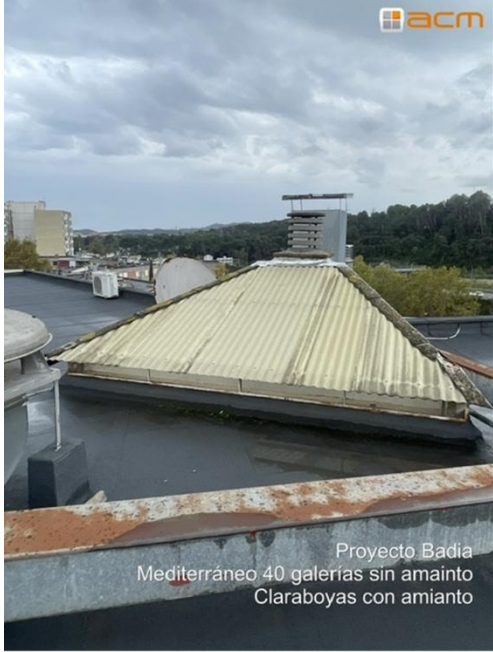
## AVINGUDA DEL MEDITERRANI, 40 – COBERTA

| <p>Proyecto Badia<br/>Mediterráneo 40 galerías sin amianto<br/>Claraboyas con amianto</p> | <p>Proyecto Badia<br/>Mediterráneo 40 galerías sin amianto<br/>Claraboyas con amianto</p> |
| <p>Observacions:<br/> Galeries sense amiant<br/> Sense Shunts<br/> 3 Claraboies amb remats d'amiant</p> | |

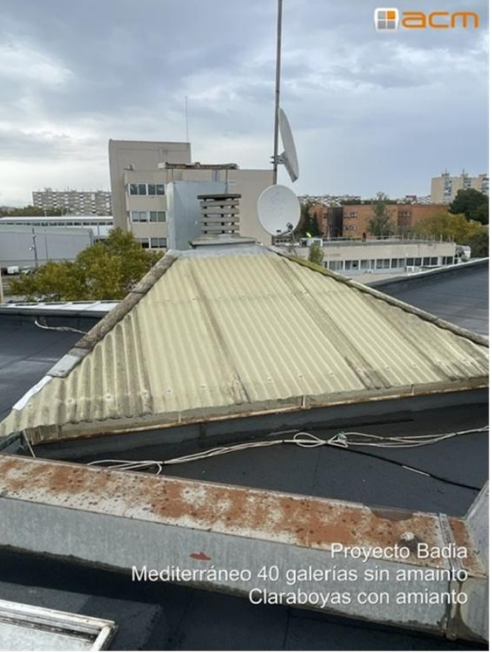
| | <p>Proyecto Badia<br/>Mediterráneo 40 galerías sin amianto<br/>Claraboyas con amianto</p> |

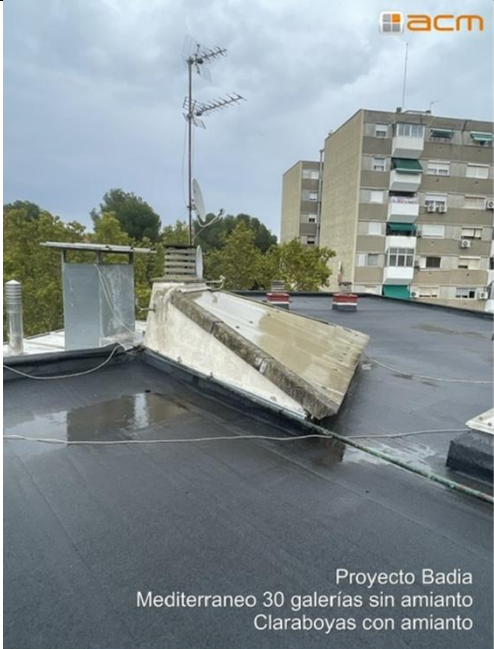
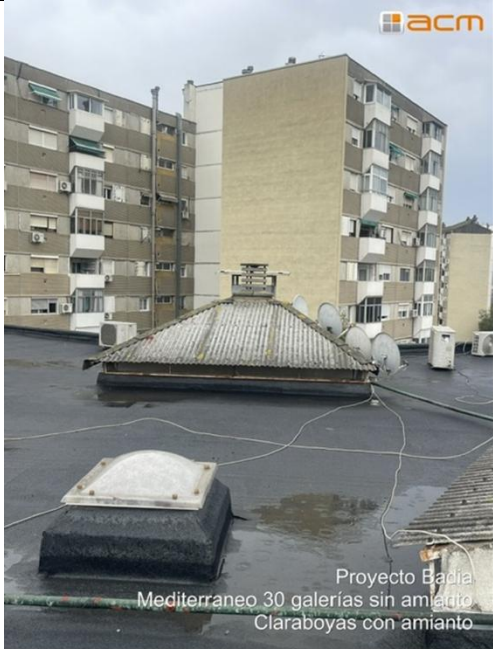
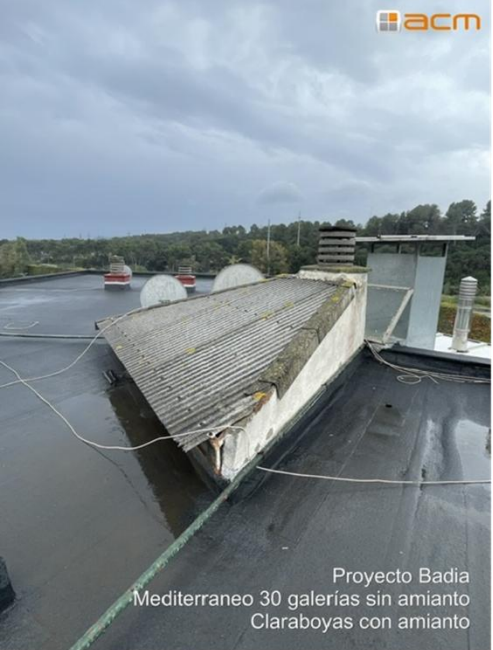
## AVINGUDA DEL MEDITERRANI, 30 – COBERTA

| <p>Proyecto Badia<br/>Mediterraneo 30 galerías sin amianto<br/>Claraboyas con amianto</p> | <p>Proyecto Badia<br/>Mediterraneo 30 galerías sin amianto<br/>Claraboyas con amianto</p> |
| <p>Proyecto Badia<br/>Mediterraneo 30 galerías sin amianto<br/>Claraboyas con amianto</p> <p>Observacions:<br/> Galeries sense amiant<br/> Sense Shunts<br/> 3 Claraboies amb remats d'amiant</p> | |

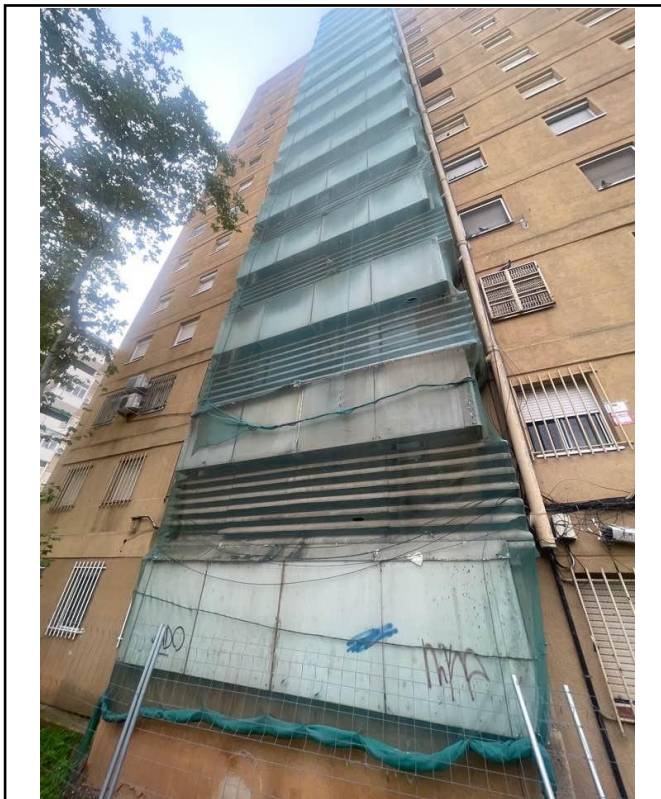
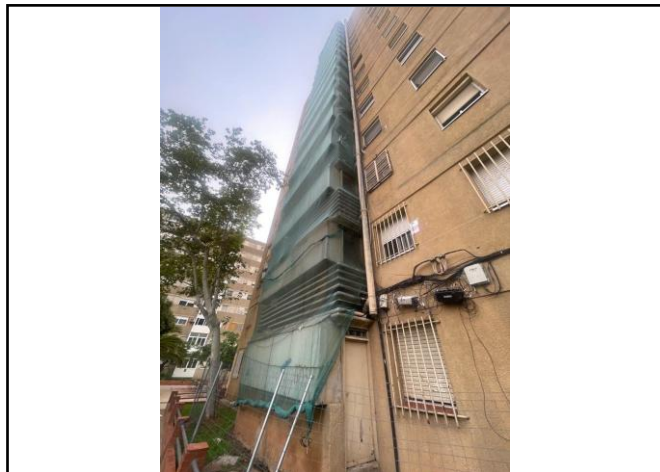
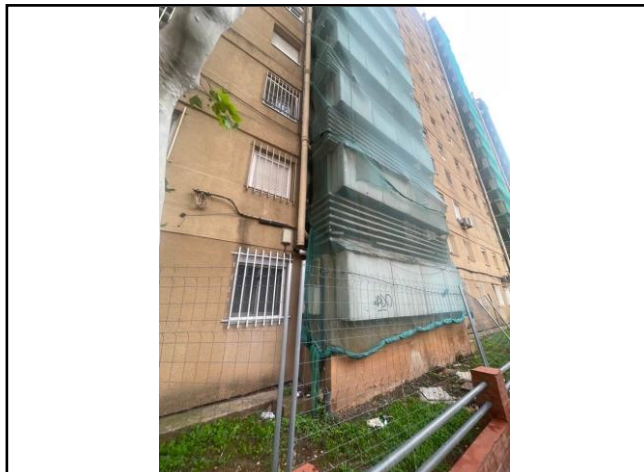
## Avinguda de la Costa Brava 14, Galeria A

Escenari: 1

Tipus d'Edifici: Lineal (16 Alçades)

Estat de Degradació: Molt Alta

Connexió tubs a caldera: 3 · Habitatges: 3B, 4B, 5B (Visualització deficient per xarxa, s'intueixen aquests).

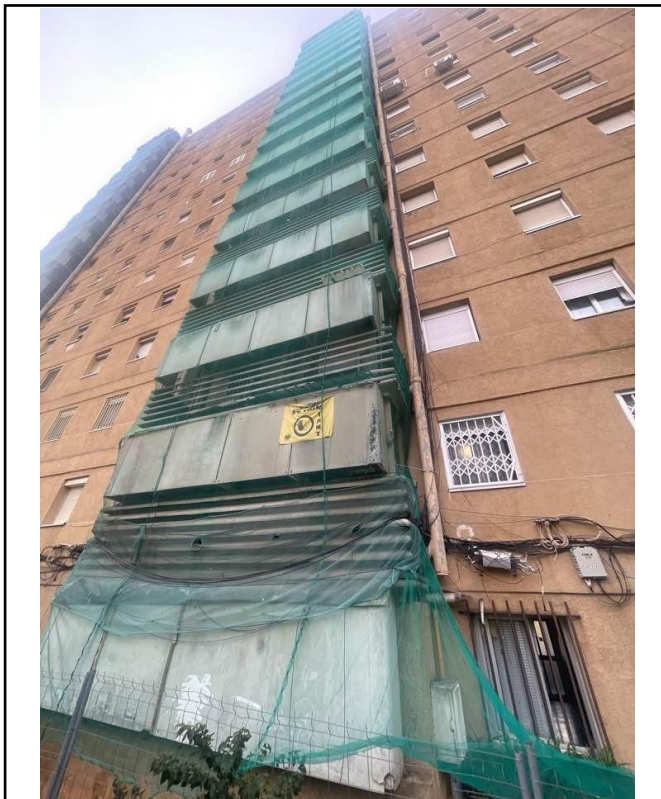
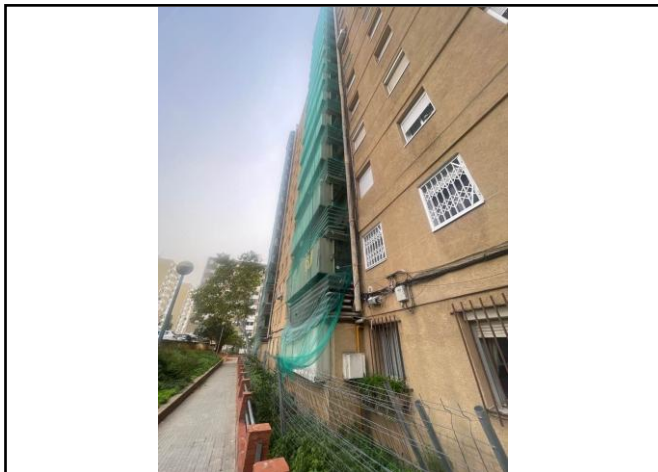
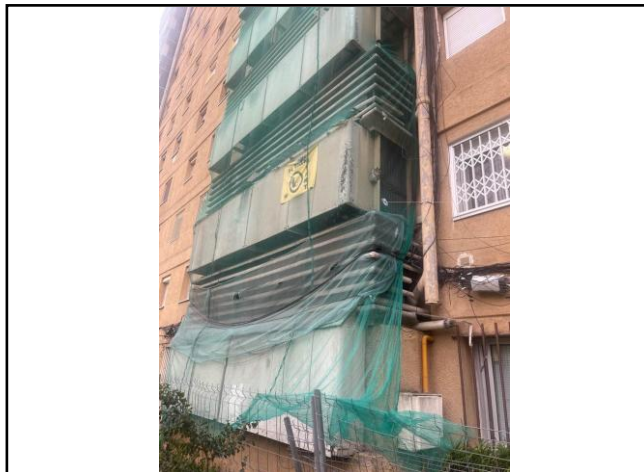
## Avinguda de la Costa Brava 16, Galeria A

Escenari: 1

Tipus d'Edifici: Lineal (16 Alçades)

Estat de Degradació: Molt Alta

Connexió tubs a caldera: 3 · Habitatges: 2A, 5A, 2B (Visualització deficient per xarxa, s'intueixen aquests).

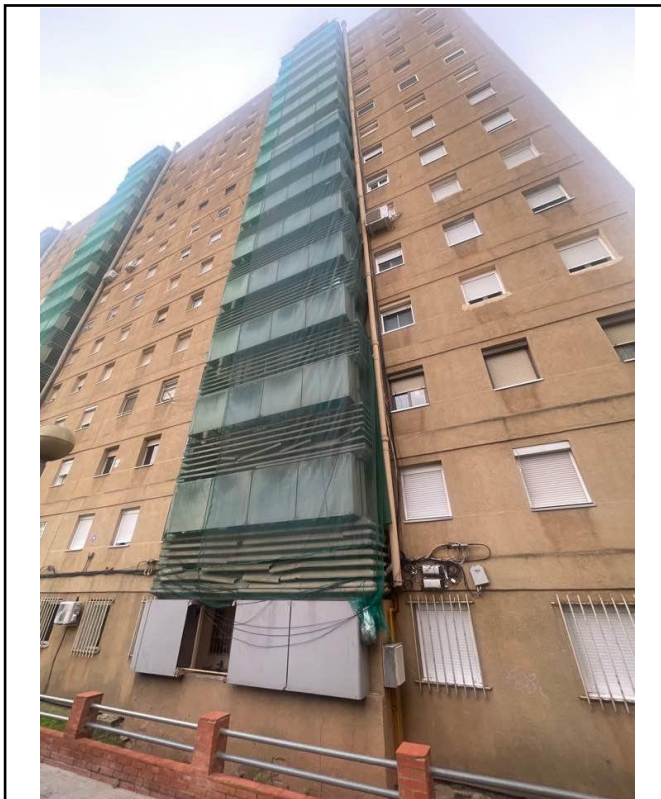
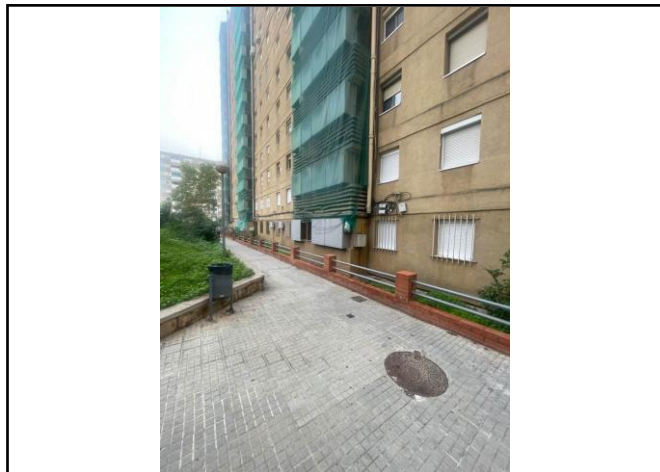
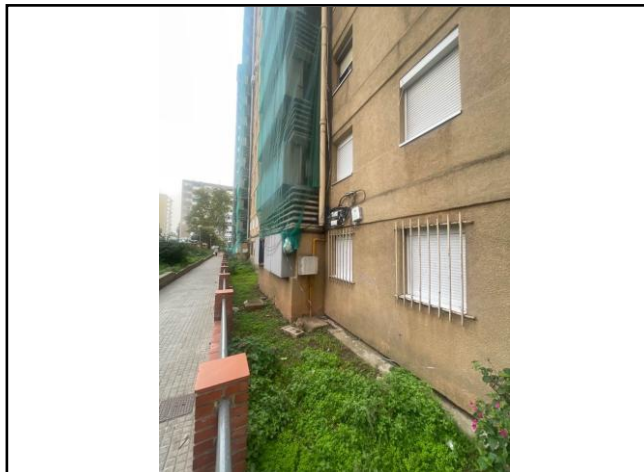
## Avinguda de la Costa Brava 18, Galeria A

Escenari: 1

Tipus d'Edifici: Lineal (16 Alçades)

Estat de Degradació: Molt Alta

Cobert tancada amb estructura i policarbonat.  
 Xarxa de protecció instal·lada per evitar possibles caigudes d'elements.  
 Dos tubs en cada lateral.  
 Instal·lacions telefòniques enganxades a la façana i al tub.  
 S'ha de tenir en compte la presència d'instal·lacions i arquetes a la zona on es col·loca la bastida.  
 Afectació de bastida per l'accés de vianants per tancament carrer lateral.  
 S'executarà conjuntament amb Costa Brava, 14 i 16.  
 Connexió tubs a caldera: 3 · Habitatges: 6A, 7A, 10A (Visualització deficient per xarxa, s'intueixen aquests).
