# DIAGNOSI DE LES CCVV A INTERVENIR

Contractació de les obres de retirada i gestió dels residus  
d'elements amb amiant de 127 edificis residencials plurifamiliars de  
Badia del Vallès

ACM 2020, S.L.  
ABRIL 2025

**OBRES DE RETIRADA I GESTIÓ DELS RESIDUS D'ELEMENTS AMB AMIANT  
DE 127 EDIFICIS RESIDENCIALS PLURIFAMILIARS DE BADIA DEL VALLÈS**

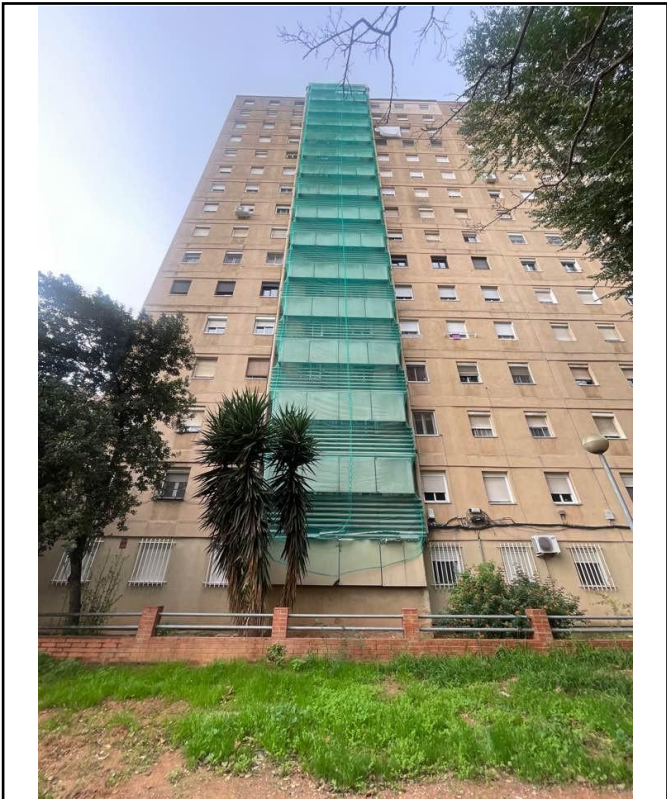
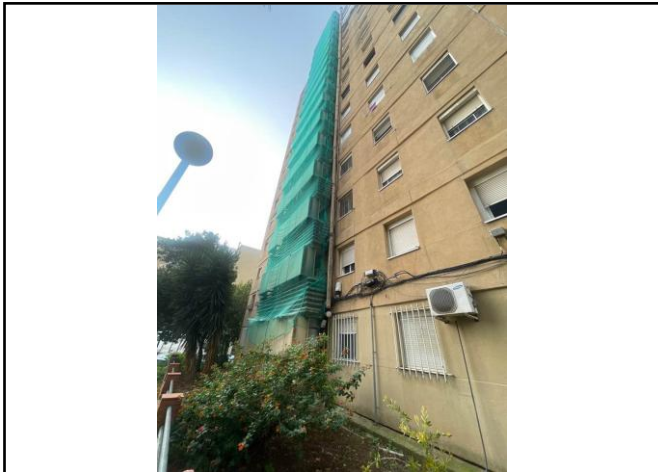
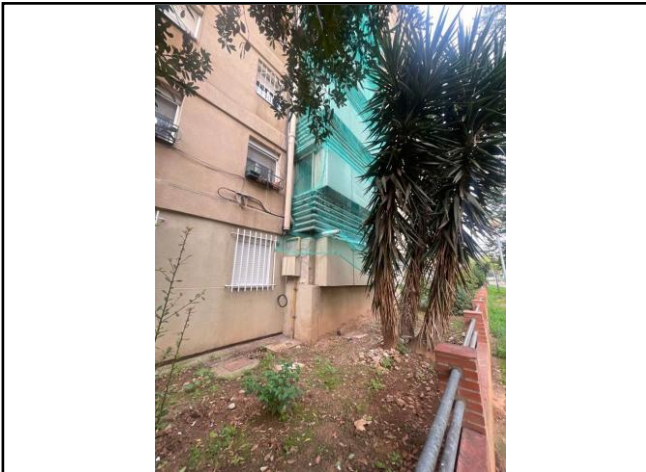
## Avinguda Burgos 8, Galeria A

Escenari: 1

Tipus d'Edifici: Lineal (16 Alçades)

Estat de Degradació: Molt Alta

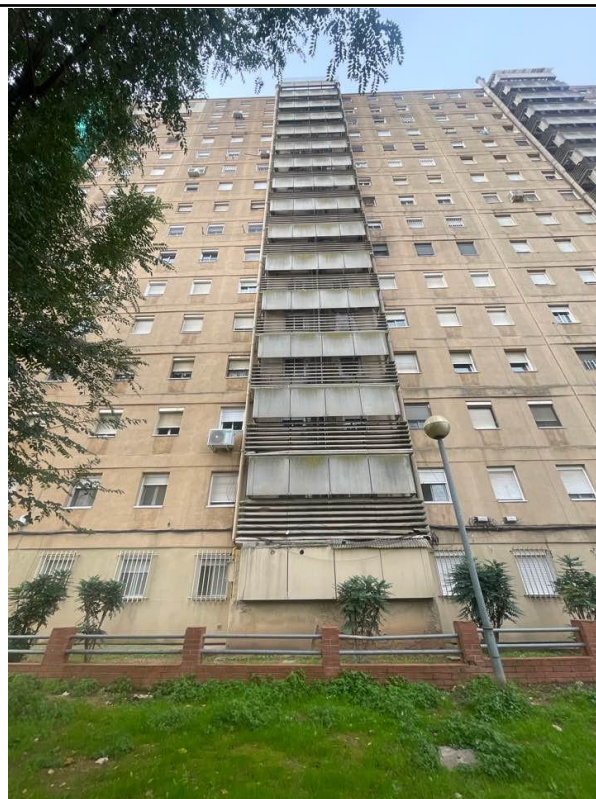
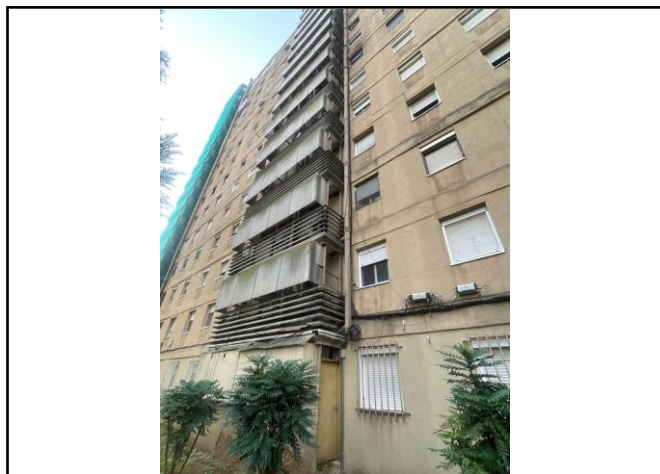
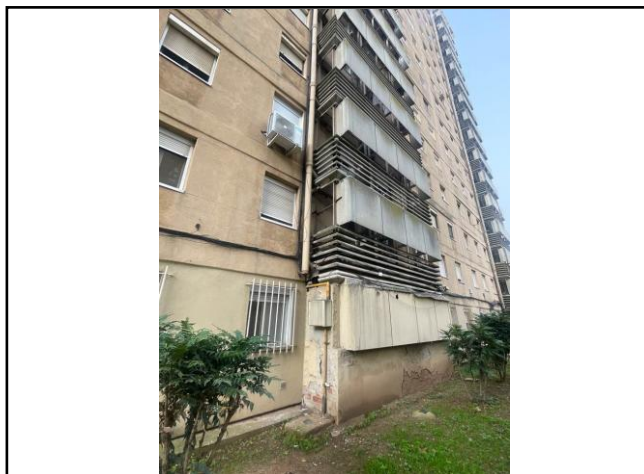
## Avinguda Burgos 10, Galeria A

Escenari: 1

Tipus d'Edifici: Lineal (16 Alçades)

Estat de Degradació: Molt Alta

Coberta amb estructura metàl·lica i plaques de policarbonat.  
 Dos tubs en cada lateral.  
 Instal·lacions telefòniques enganxades a la façana i al tub.  
 Arrebossat exterior d'obra part baixa amb humitats i escrostonat.  
 Parc annex sense impediment per al muntatge de bastida.  
 Arbusts afecten instal·lació bastida.  
 Tancament de l'accés de vianants per afectació de bastida  
 S'executarà conjuntament amb Burgos, 8 i 12.  
 Connexió tubs a caldera: 5 · Habitatges: 5A, 8A, 9A, 10A, 12A

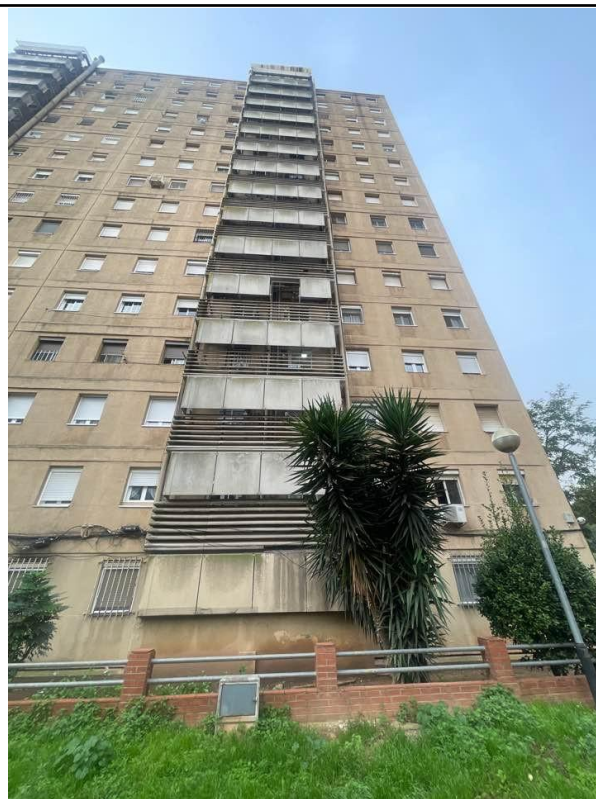
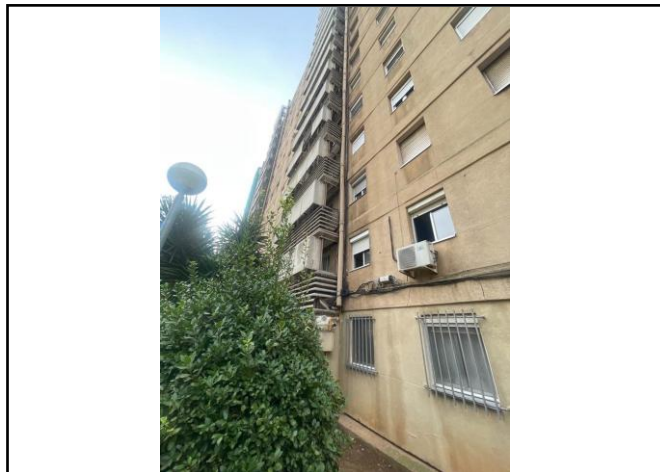
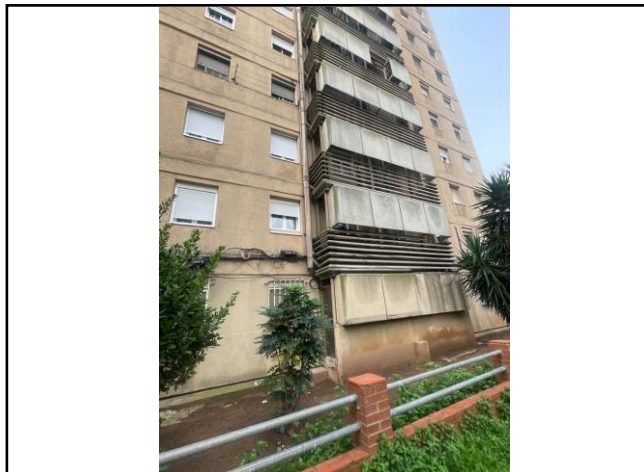
## Avinguda Burgos 12, Galeria A

Escenari: 1

Tipus d'Edifici: Lineal (16 Alçades)

Estat de Degradació: Molt Alta

Instal·lacions telefòniques enganxades a la façana i al tub. Arrebossat exterior d'obra part baixa amb humitats i escrostonat.

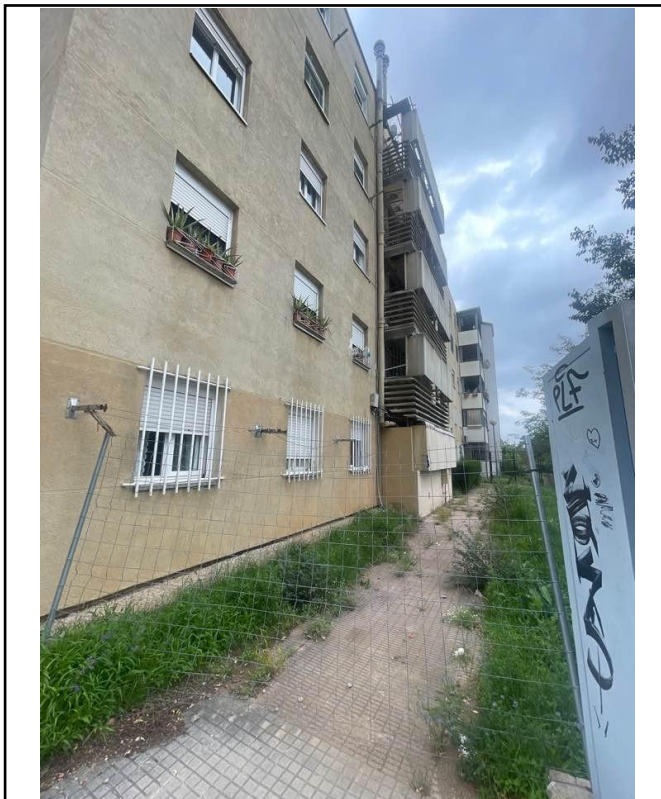
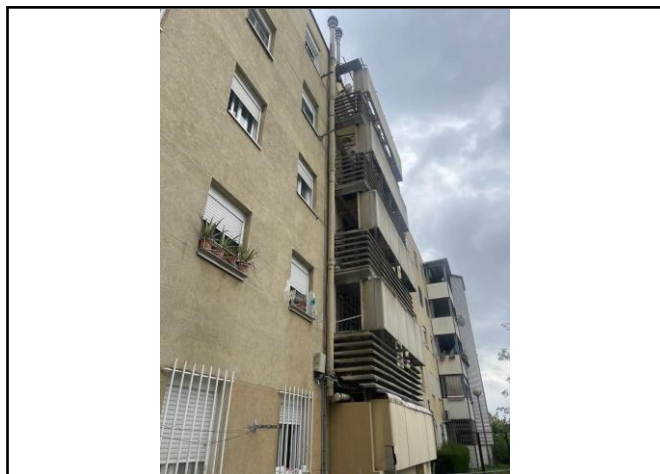
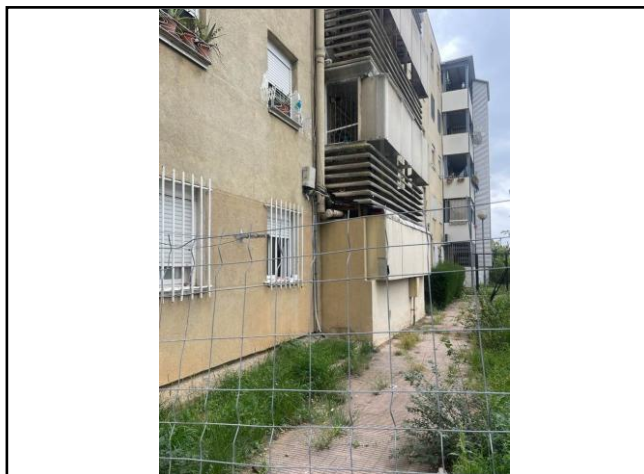
## Carrer de la Manxa 11, Galeria A

Escenari: 2B

Tipus d'Edifici: Lineal (5 Alçades)

Estat de Degradació: Molt Alta

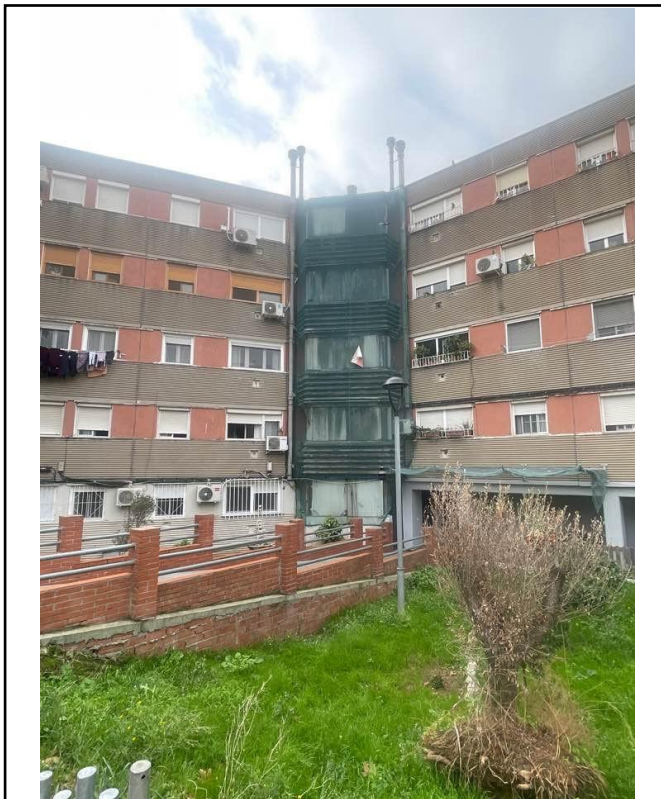
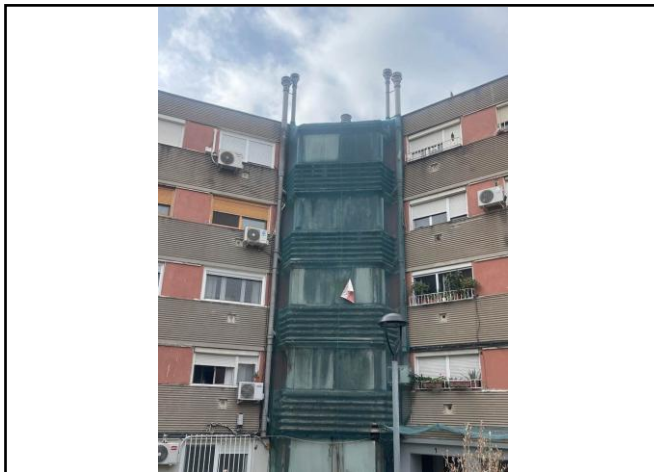
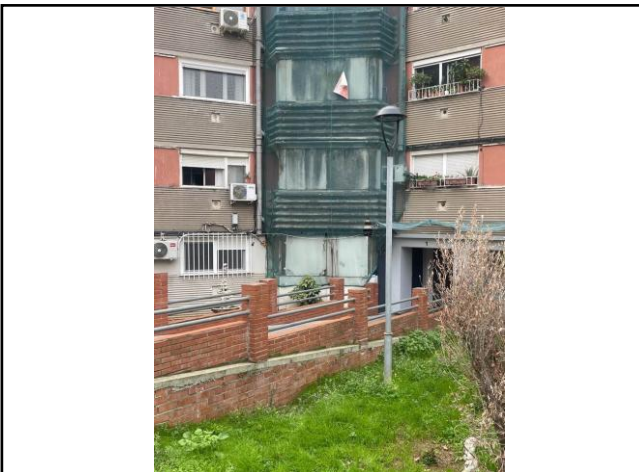
## Carrer d'Algarve 1, Galeria A

Escenari: 2

Tipus d'Edifici: Estrella (5 Alçades)

Estat de Degradació: Molt Alta

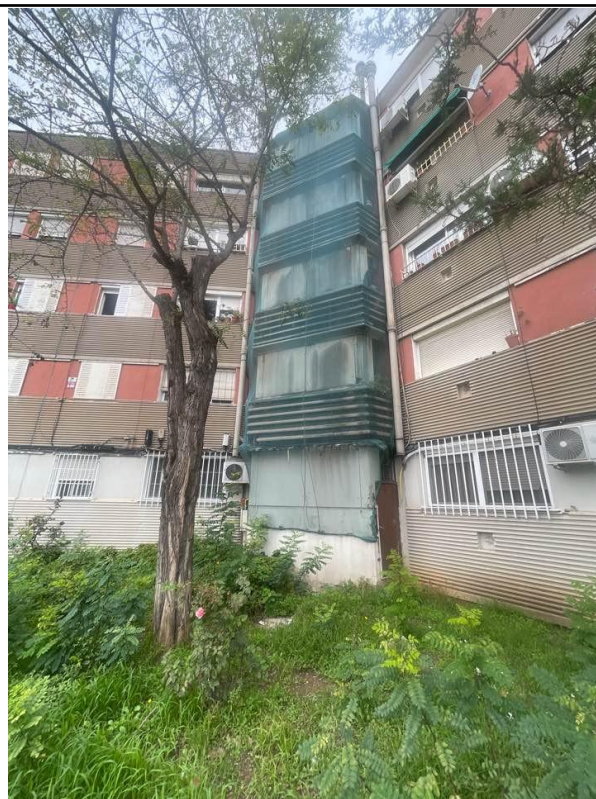
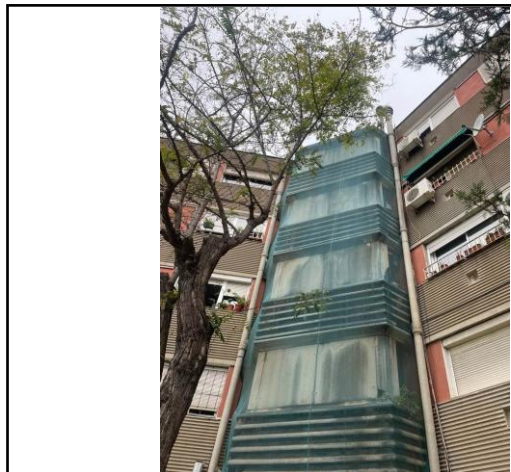
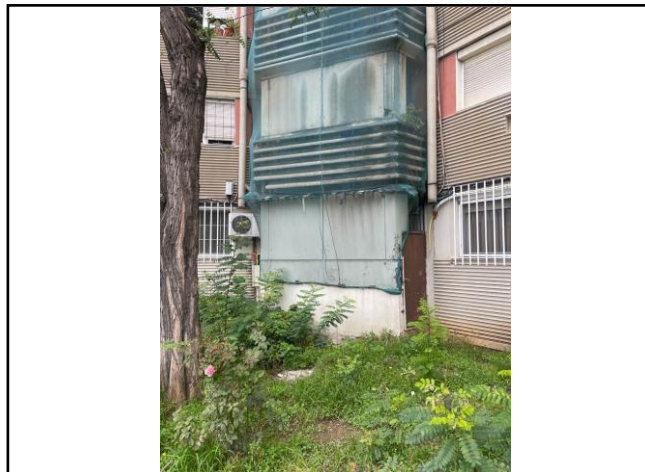
Escenari: 2A

Tipus d'Edifici: Estrella (5 Alçades)

Estat de Degradació: Molt Alta

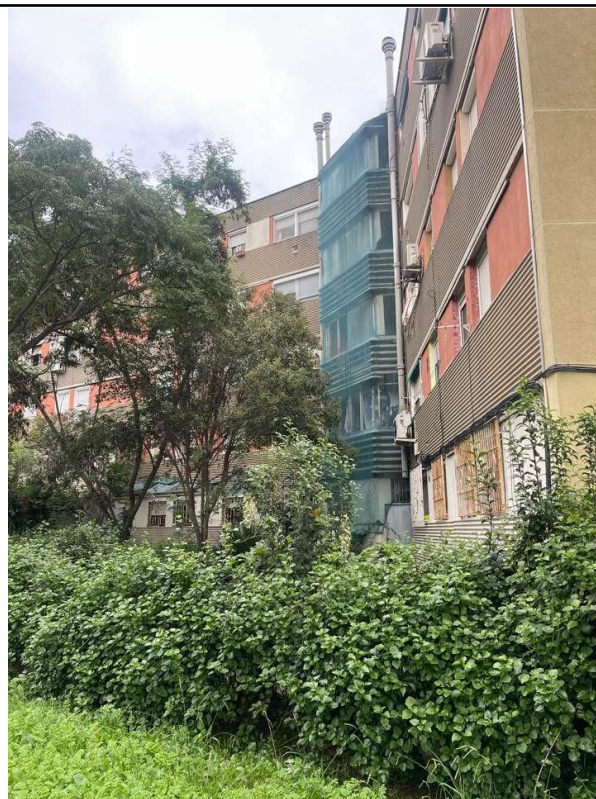
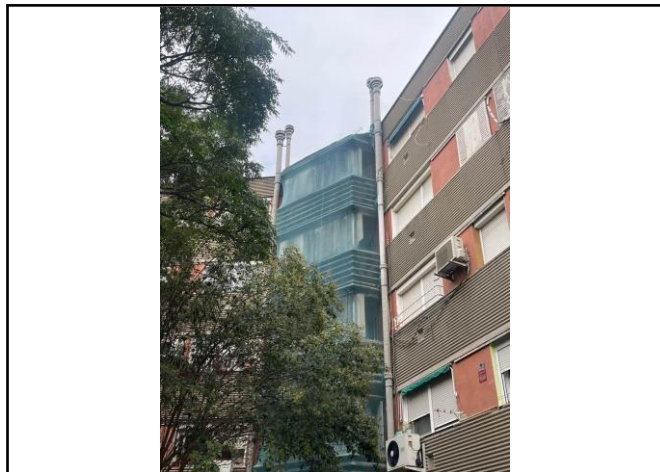
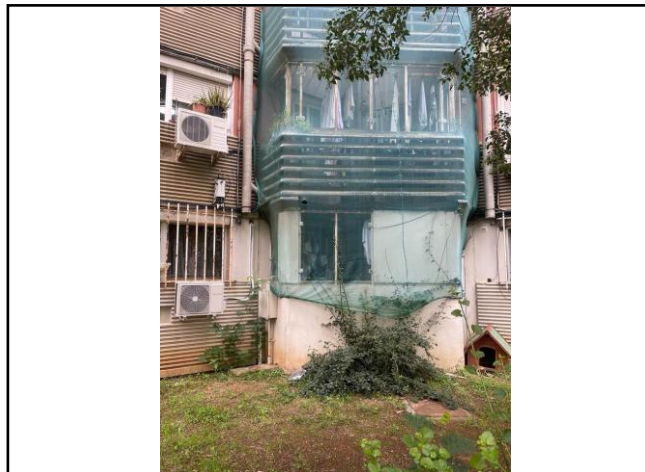
## Carrer d'Algarve 1, Galeria C

Escenari: 2A

Tipus d'Edifici: Estrella (5 Alçades)

Estat de Degradació: Molt Alta

Xarxa de protecció instal·lada per evitar caiguda d'elements.  
 Dos tubs en cada lateral.  
 Instal·lacions telefòniques enganxades a la façana i al tub.  
 Falten plaques paraments verticals.  
 Connexió tubs a caldera: la xarxa de protecció impedeix la visualització

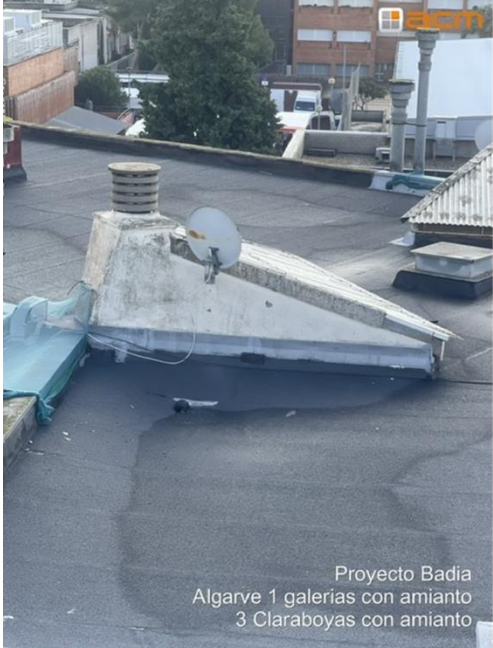
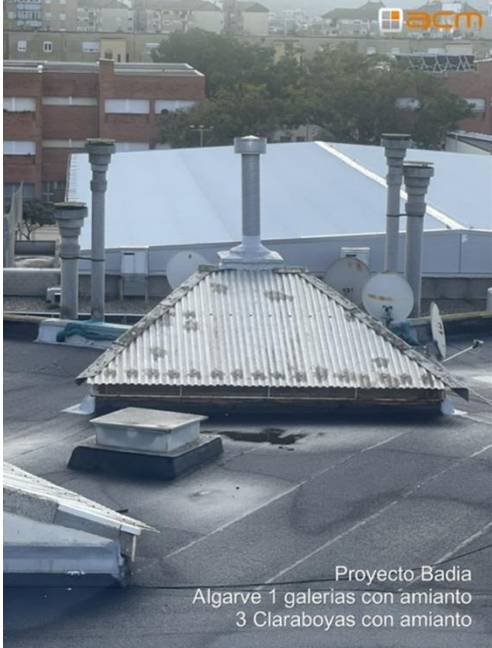
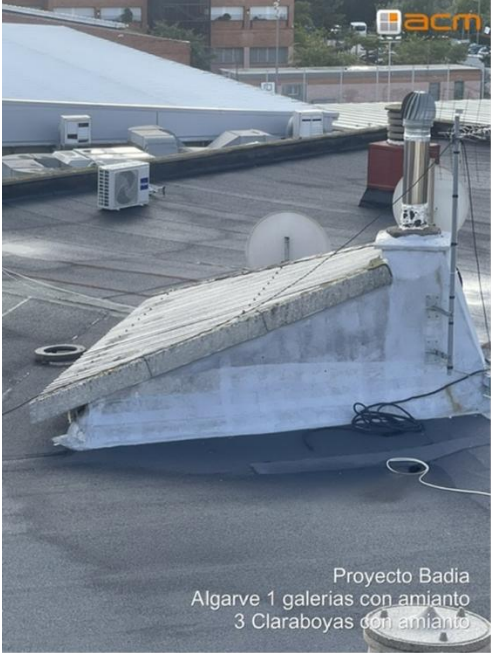
## ALGARVE, 1 – COBERTA

| <p>Proyecto Badia<br/>Algarve 1 galerías con amianto<br/>3 Claraboyas con amianto</p> | <p>Proyecto Badia<br/>Algarve 1 galerías con amianto<br/>3 Claraboyas con amianto</p> |
| <p>Proyecto Badia<br/>Algarve 1 galerías con amianto<br/>3 Claraboyas con amianto</p> <p>Observacions:<br/>Galeries amb amiant amb tubs<br/>3 Claraboies amb remats d'amiant</p> | |

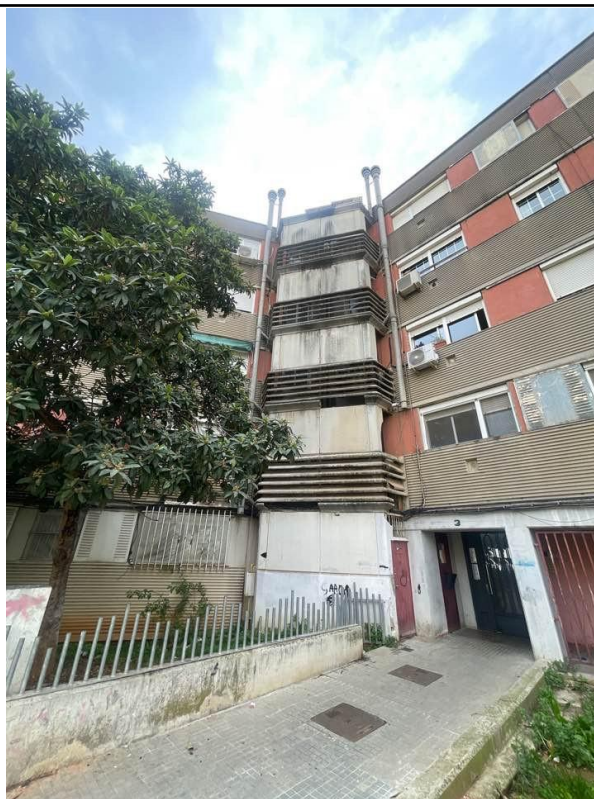
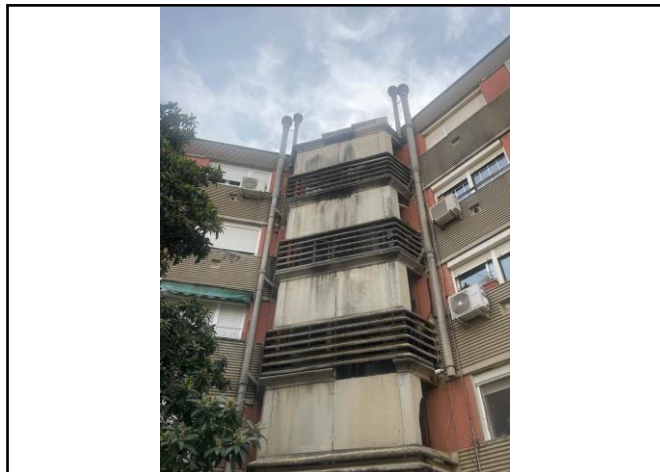
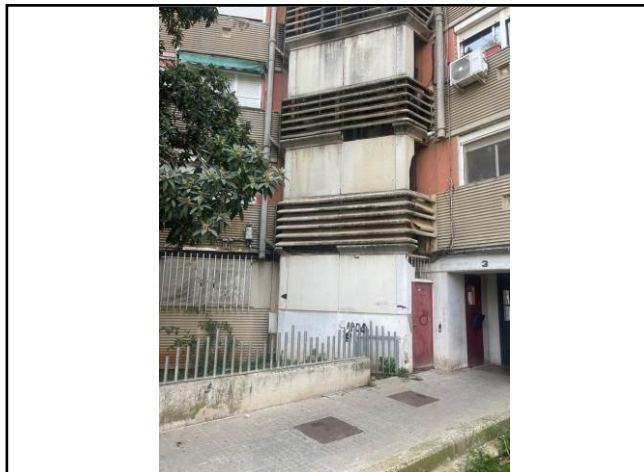
## Carrer d'Algarve 3, Galeria A

Escenari: 2A

Tipus d'Edifici: Estrella (5 Alçades)

Estat de Degradació: Molt Alta

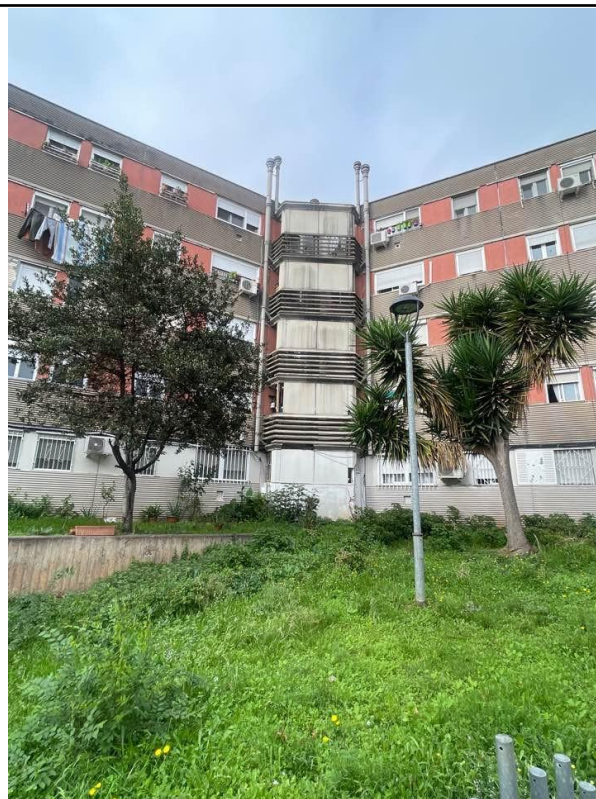
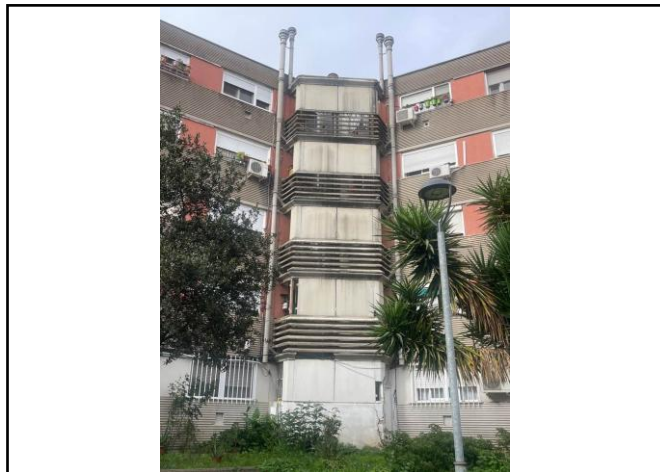
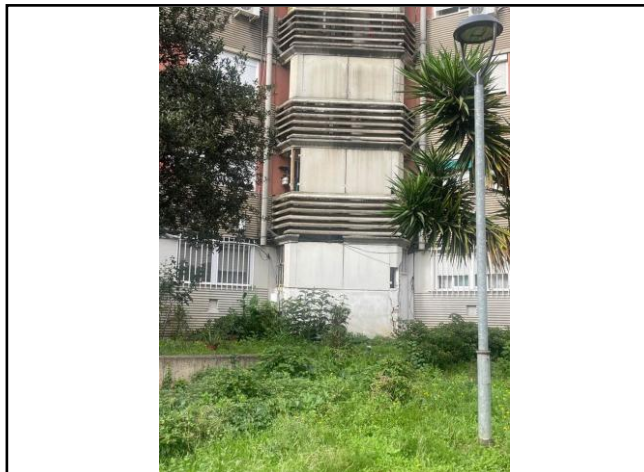
## Carrer d'Algarve 3, Galeria B

Escenari: 2A

Tipus d'Edifici: Estrella (5 Alçades)

Estat de Degradació: Molt Alta

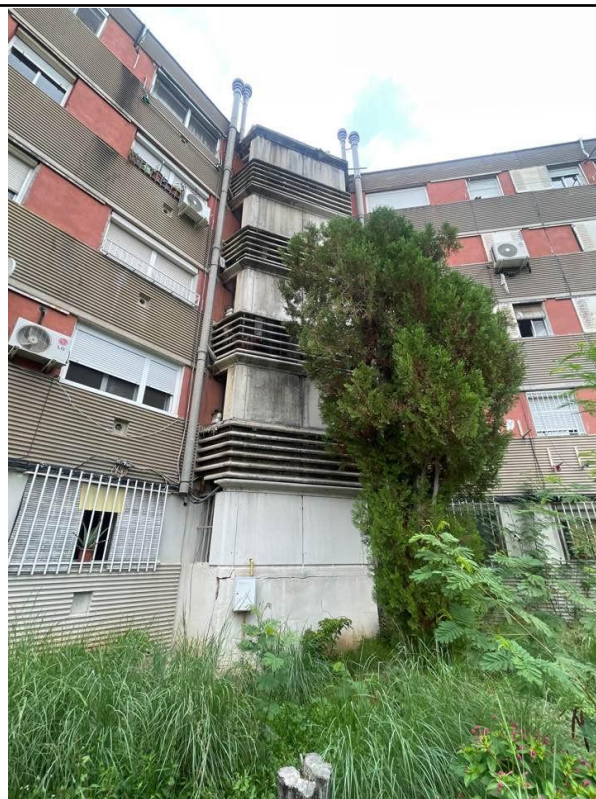
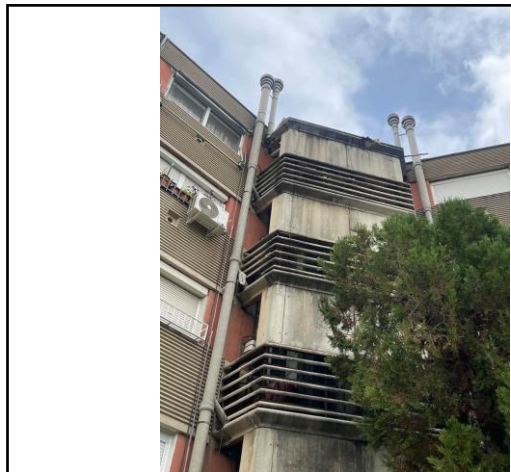
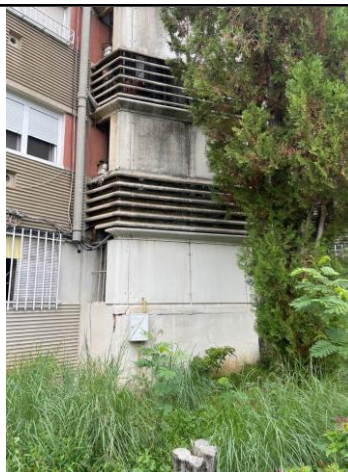
## Carrer d'Algarve 3, Galeria C

Escenari: 2A

Tipus d'Edifici: Estrella (5 Alçades)

Estat de Degradació: Molt Alta

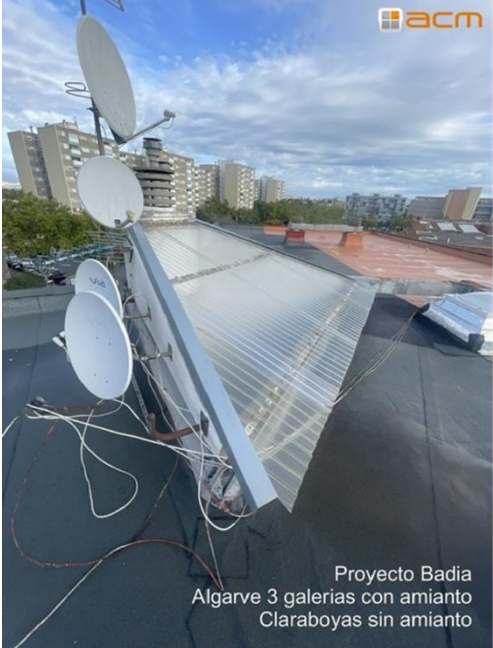
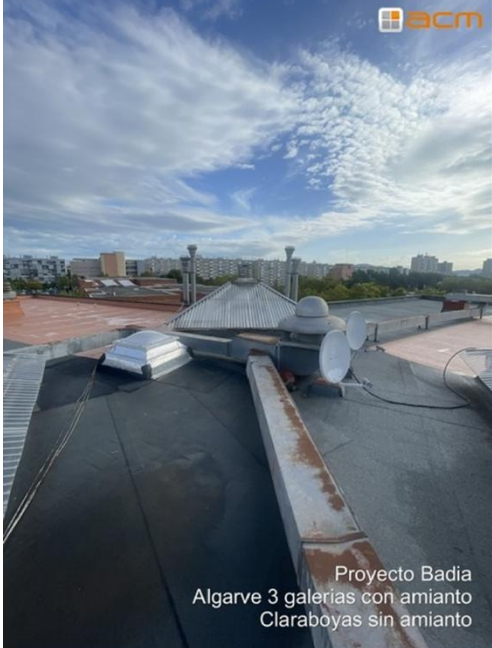
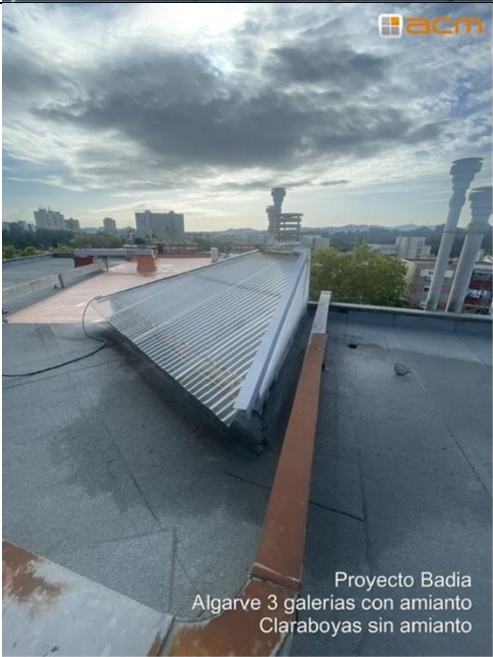
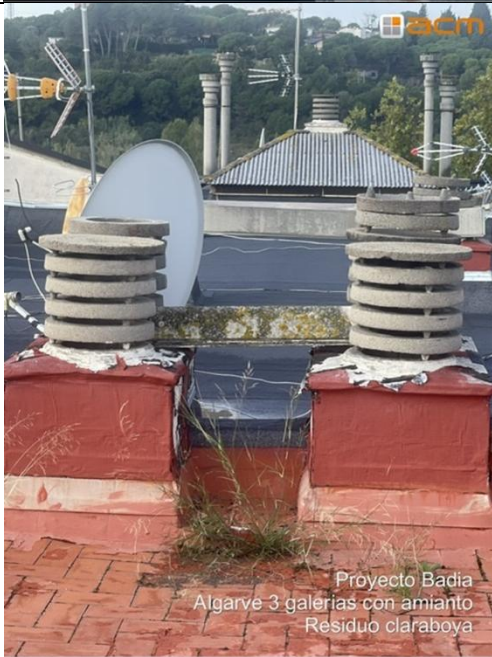
## ALGARVE, 3 – COBERTA

| <p>Projecto Badia<br/>Algarve 3 galerias con amianto<br/>Claraboyas sin amianto</p> | <p>Projecto Badia<br/>Algarve 3 galerias con amianto<br/>Claraboyas sin amianto</p> |
| <p>Projecto Badia<br/>Algarve 3 galerias con amianto<br/>Claraboyas sin amianto</p> | <p>Projecto Badia<br/>Algarve 3 galerias con amianto<br/>Residuo claraboya</p> |
| <p><b>Observacions:</b><br/> Galeries amb amiant amb tubs<br/> 3 Claraboies sense remats d'amiant<br/> 1 Residu de claraboia a la coberta</p> | |

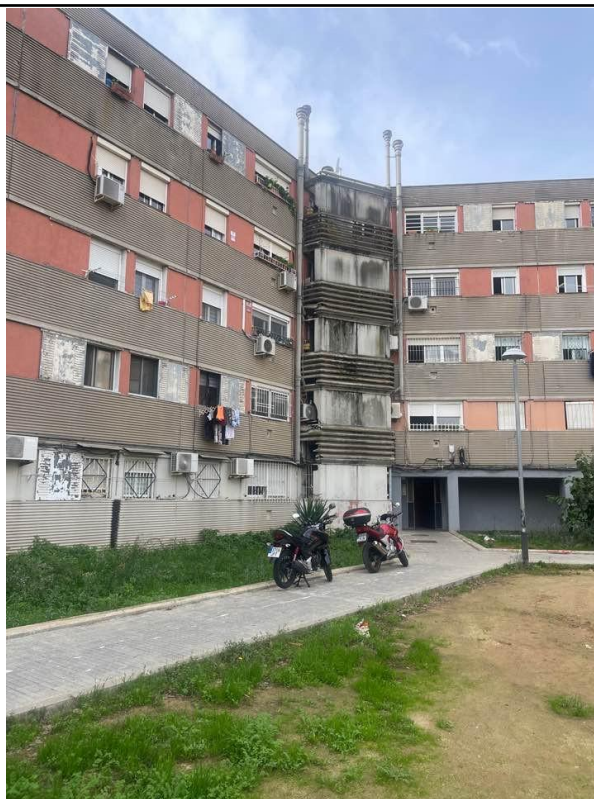
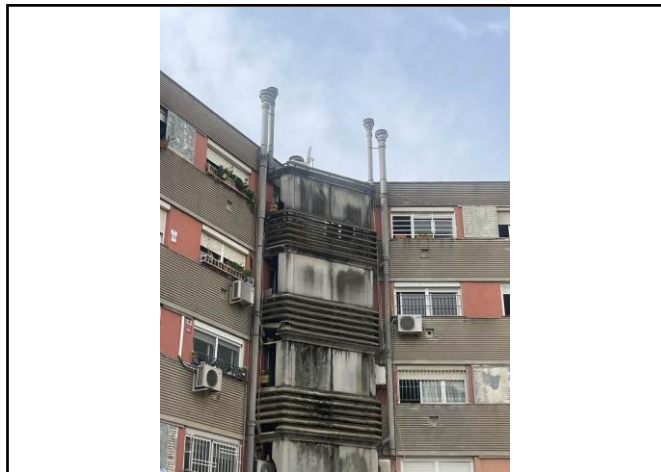
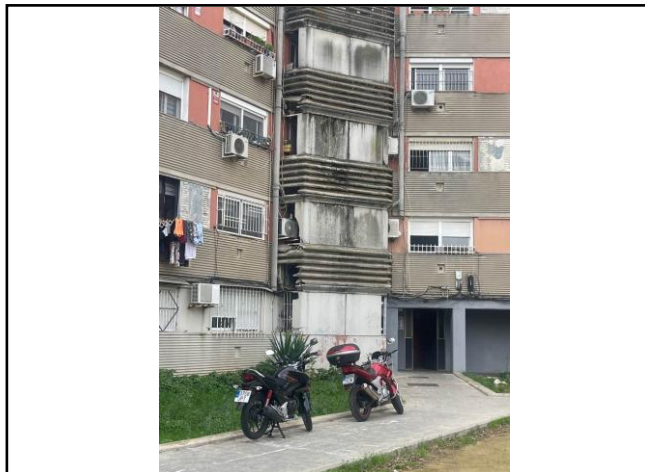
Escenari: 2A

Tipus d'Edifici: Estrella (5 Alçades)

Estat de Degradació: Molt Alta

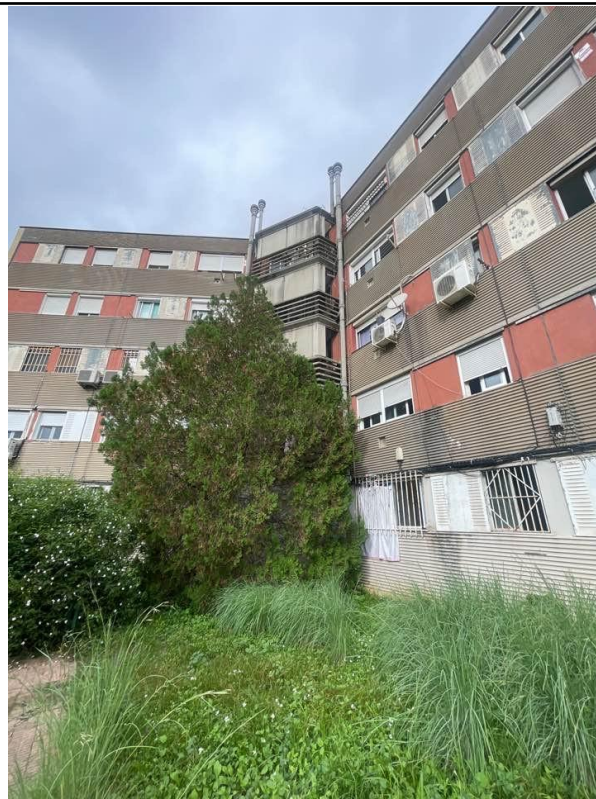
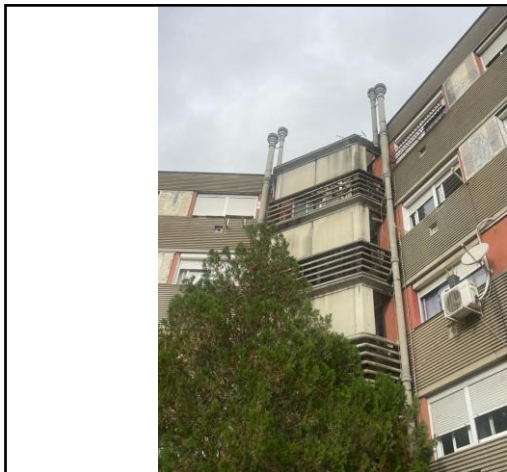
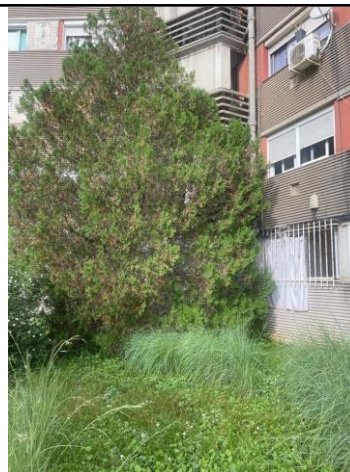
## Carrer d'Algarve 5, Galeria B

Escenari: 2A

Tipus d'Edifici: Estrella (5 Alçades)

Estat de Degradació: Molt Alta

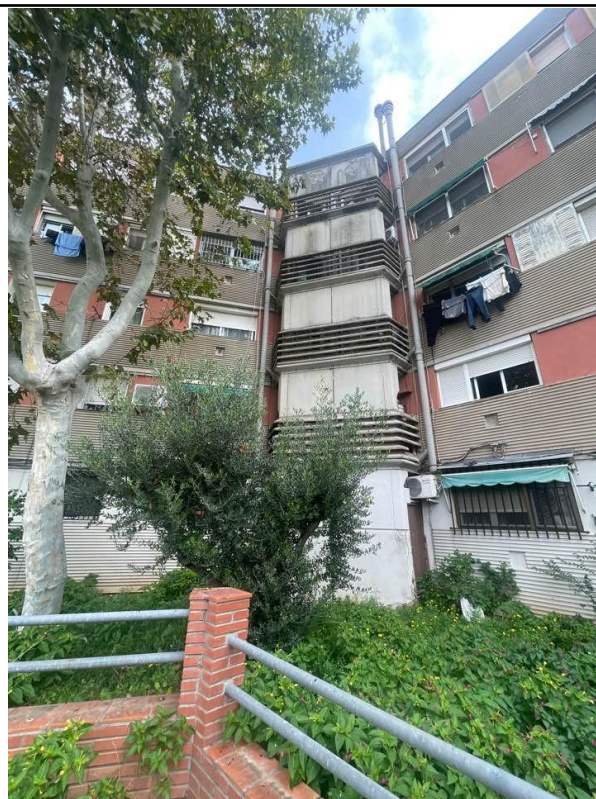
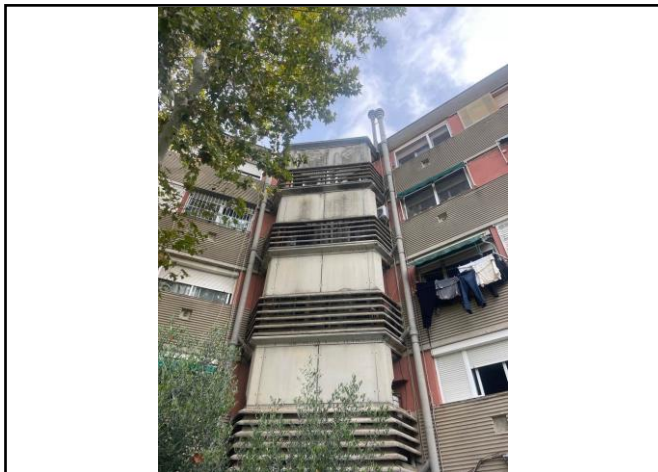
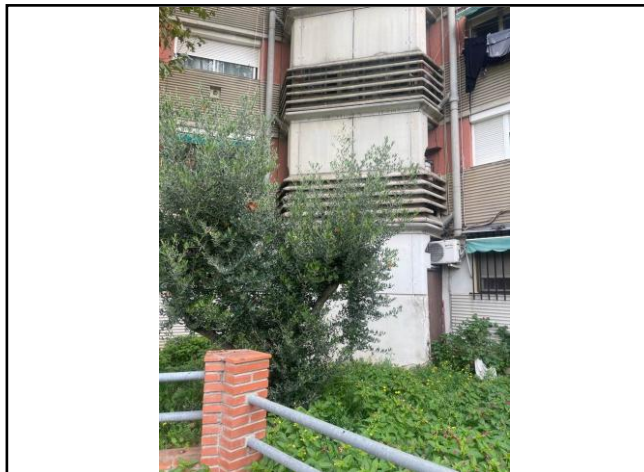
## Carrer d'Algarve 5, Galeria C

Escenari: 2A

Tipus d'Edifici: Estrella (5 Alçades)

Estat de Degradació: Molt Alta

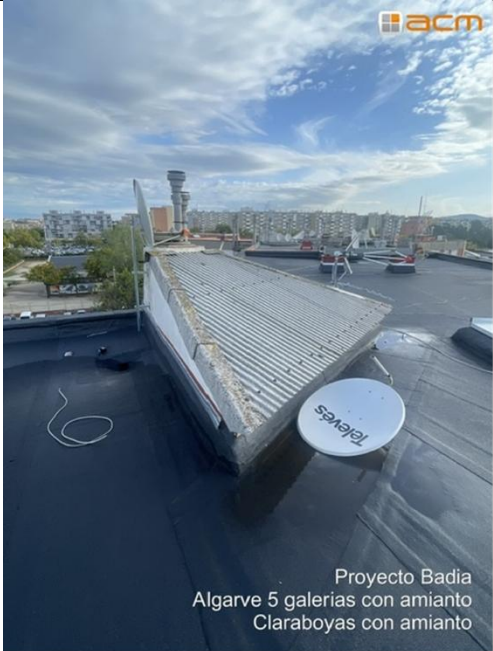
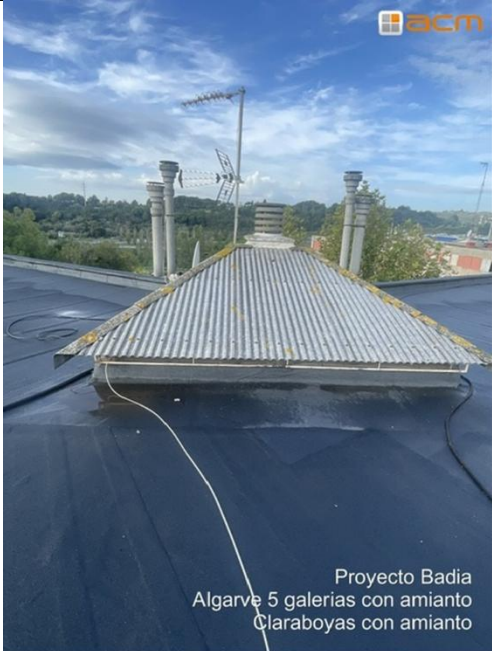
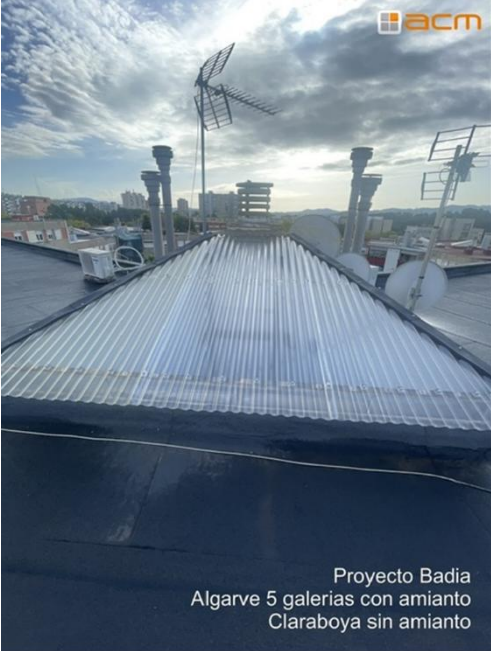
## ALGARVE, 5 – COBERTA

| <p>Proyecto Badia<br/>Algarve 5 galerias con amianto<br/>Claraboyas con amianto</p> | <p>Proyecto Badia<br/>Algarve 5 galerias con amianto<br/>Claraboyas con amianto</p> |
| <p>Proyecto Badia<br/>Algarve 5 galerias con amianto<br/>Claraboya sin amianto</p> <p>Observacions:<br/>Galeries amb amiant amb tubs<br/>2 Claraboies amb remats d'amiant i 1 sense</p> | |

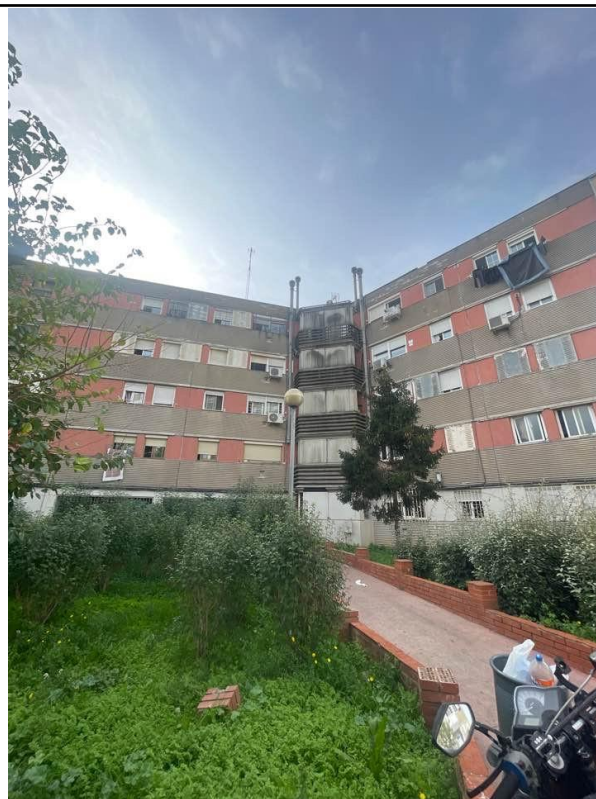
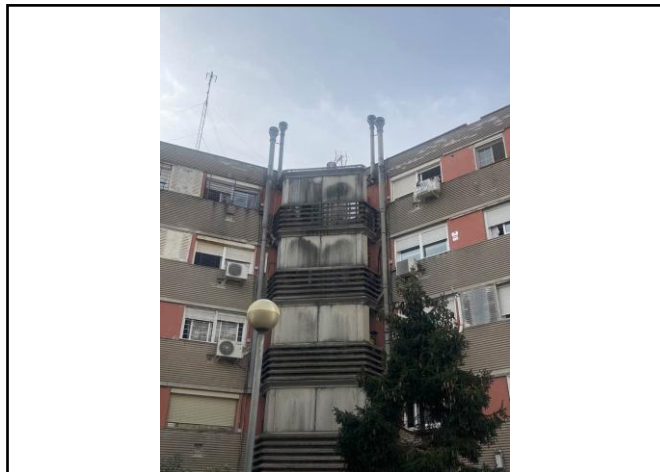
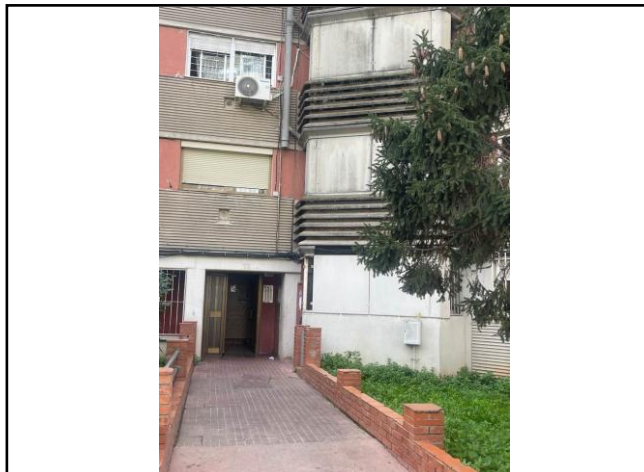
## Carrer d'Algarve 11, Galeria A

Escenari: 2A

Tipus d'Edifici: Estrella (5 Alçades)

Estat de Degradació: Molt Alta

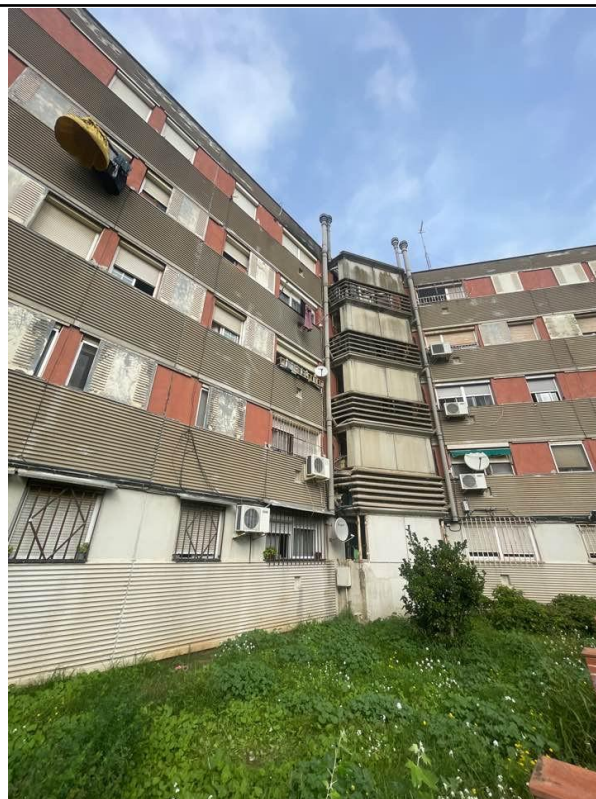
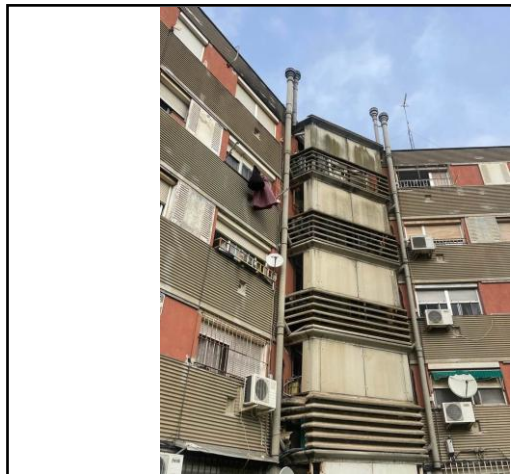
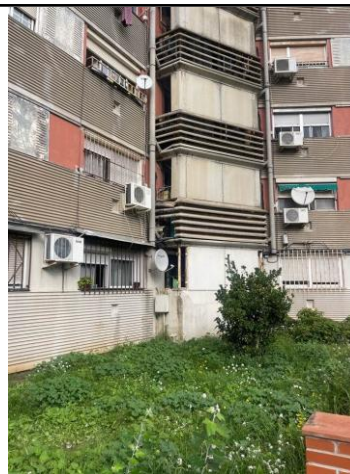
## Carrer d'Algarve 11, Galeria B

Escenari: 2A

Tipus d'Edifici: Estrella (5 Alçades)

Estat de Degradació: Molt Alta

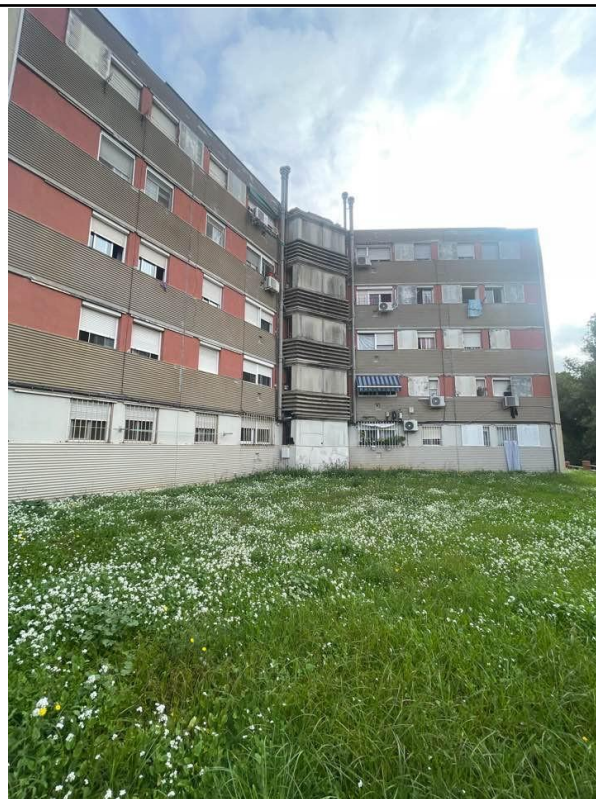
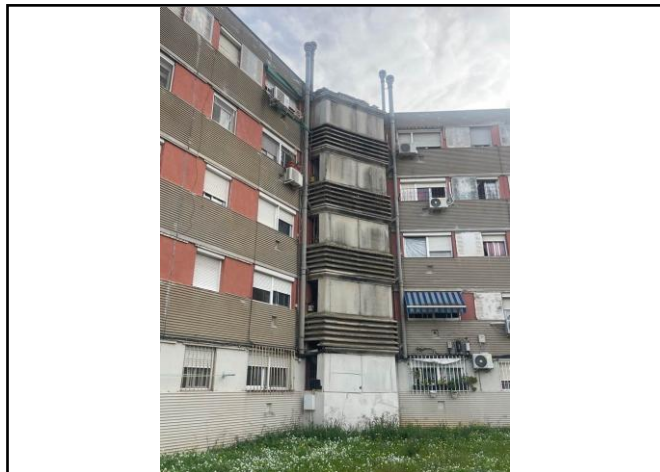
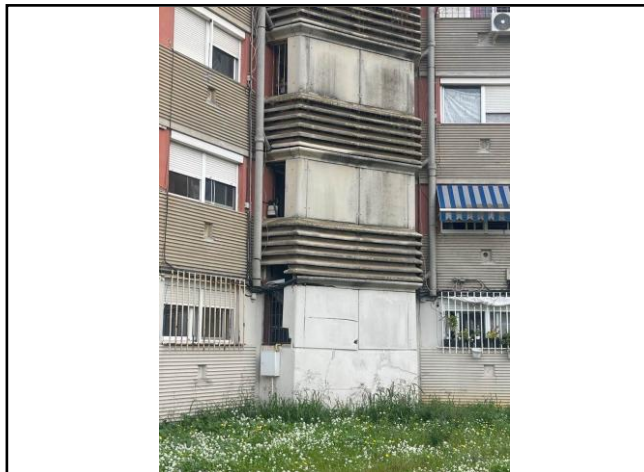
## Carrer d'Algarve 11, Galeria C

Escenari: 2A

Tipus d'Edifici: Estrella (5 Alçades)

Estat de Degradació: Molt Alta

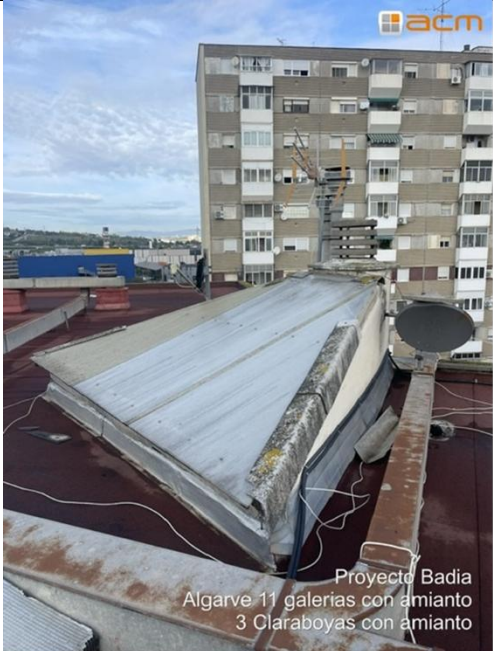
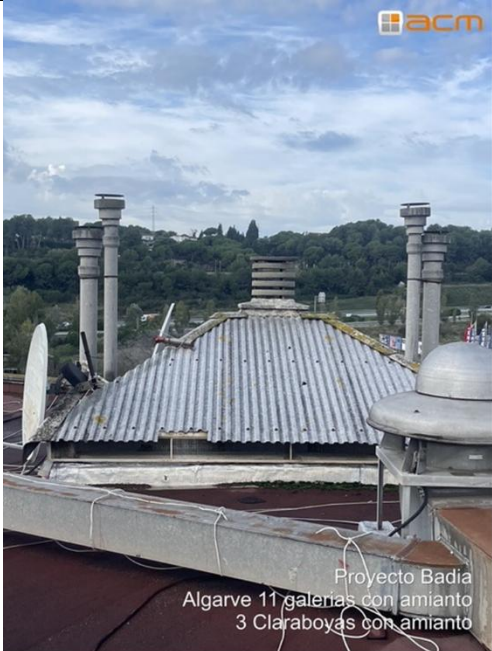
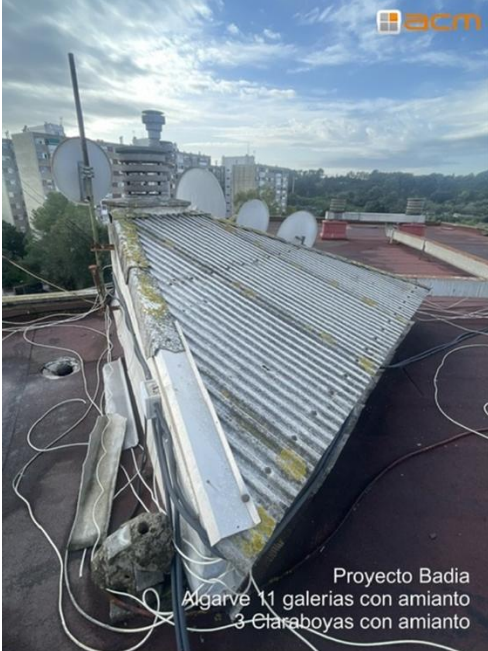
## ALGARVE, 11 – COBERTA

| <div style="display: flex; align-items: center;"> <div style="flex: 1; background-color: #f0f0f0;"></div> <div style="flex: 1;"> <p> <br/> Proyecto Badia<br/> Algarve 11 galerias con amianto<br/> 3 Claraboyas con amianto </p> </div> <div style="flex: 1; background-color: #f0f0f0;"></div> </div> <p> <b>Observacions:</b><br/> Galeries amb amiant amb tubs<br/> 3 Claraboies amb remats d'amiant </p> | |
