# DIAGNOSI DE LES CCVV A INTERVENIR

Contractació de les obres de retirada i gestió dels residus  
d'elements amb amiant de 127 edificis residencials plurifamiliars de  
Badia del Vallès

ACM 2020, S.L.  
ABRIL 2025

**OBRES DE RETIRADA I GESTIÓ DELS RESIDUS D'ELEMENTS AMB AMIANT  
DE 127 EDIFICIS RESIDENCIALS PLURIFAMILIARS DE BADIA DEL VALLÈS**

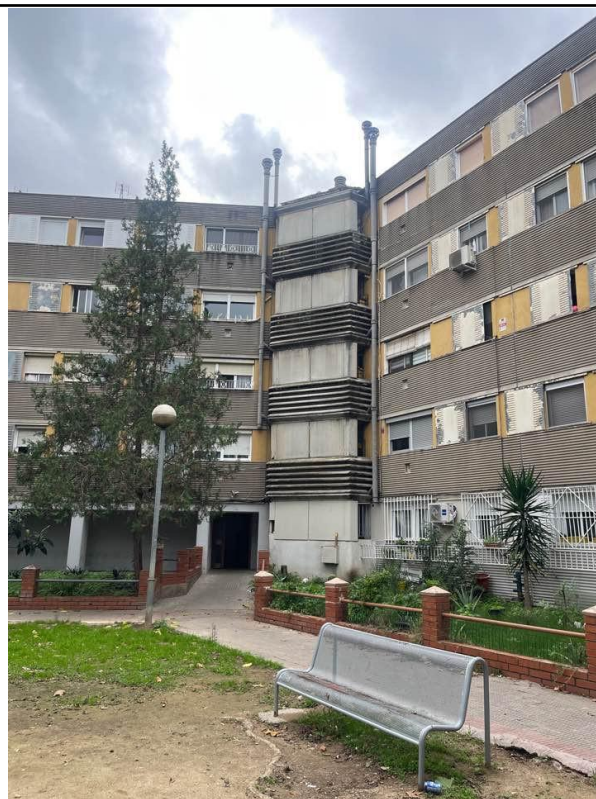
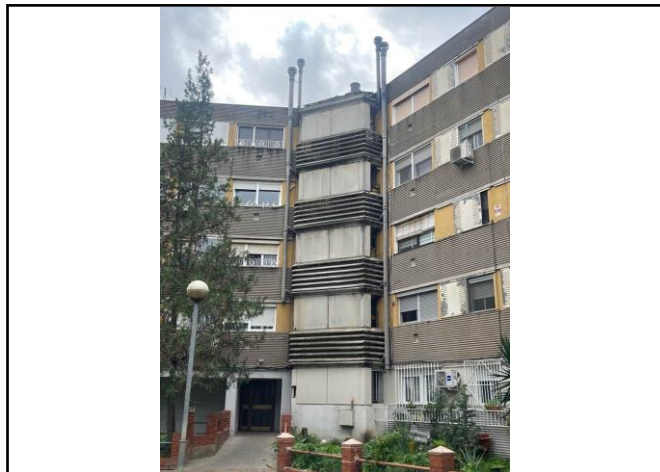
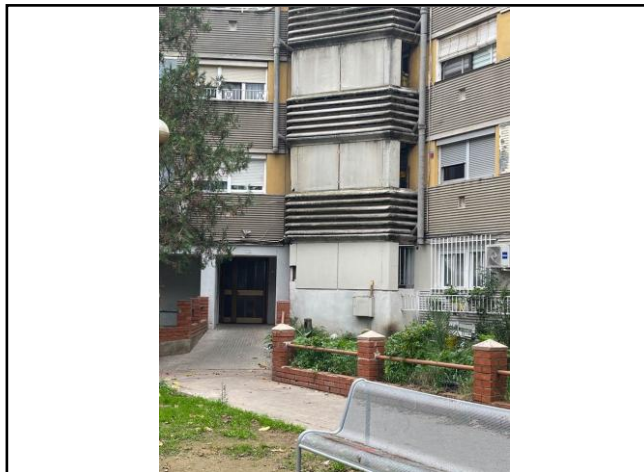
## Avinguda Cantàbric 13, Galeria A

Escenari: 2A

Tipus d'Edifici: Estrella (5 Alçades)

Estat de Degradació: Molt Alta

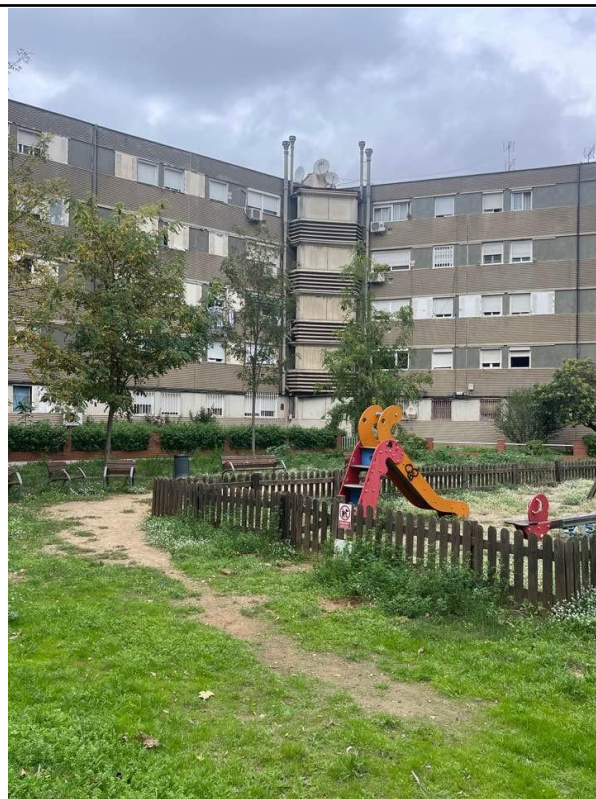
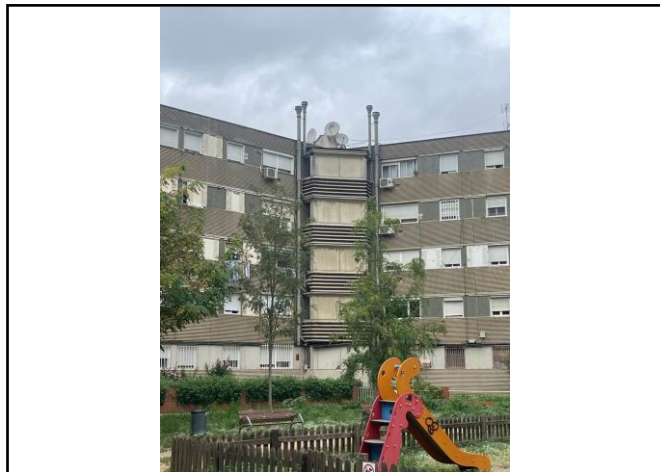
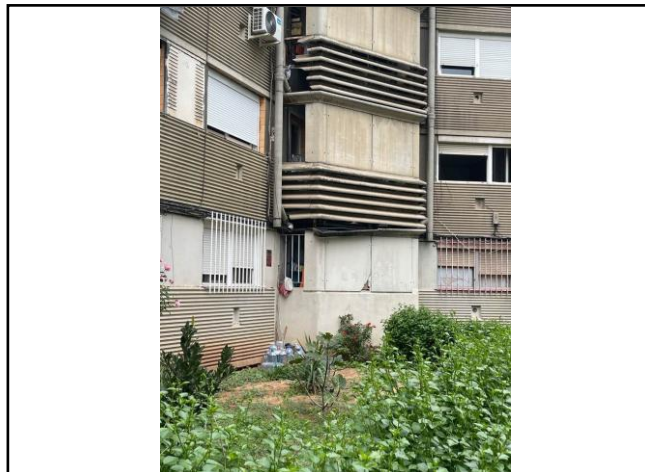
## Avinguda Cantàbric 13, Galeria B

Escenari: 2A

Tipus d'Edifici: Estrella (5 Alçades)

Estat de Degradació: Molt Alta

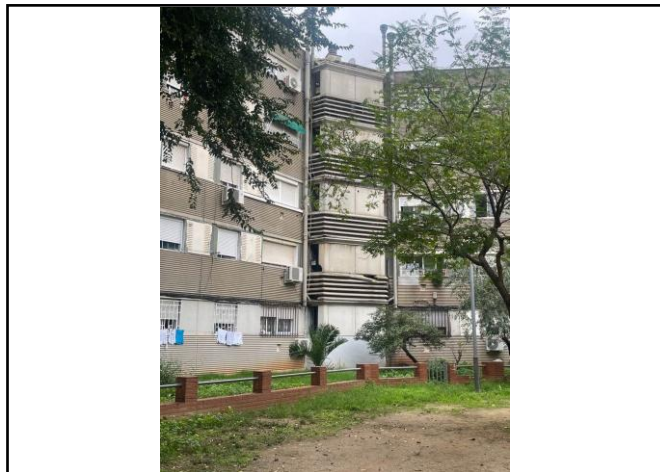
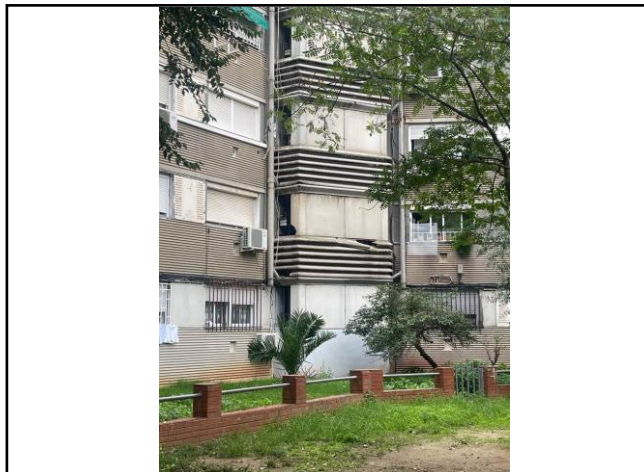
## Avinguda Cantàbric 13, Galeria C

Escenari: 2A

Tipus d'Edifici: Estrella (5 Alçades)

Estat de Degradació: Molt Alta

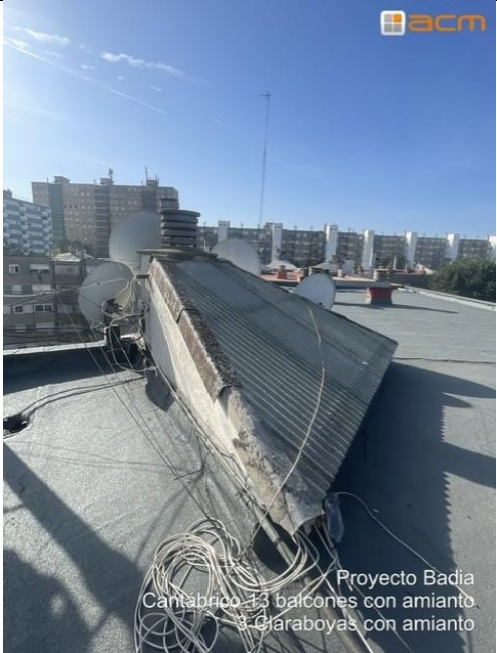
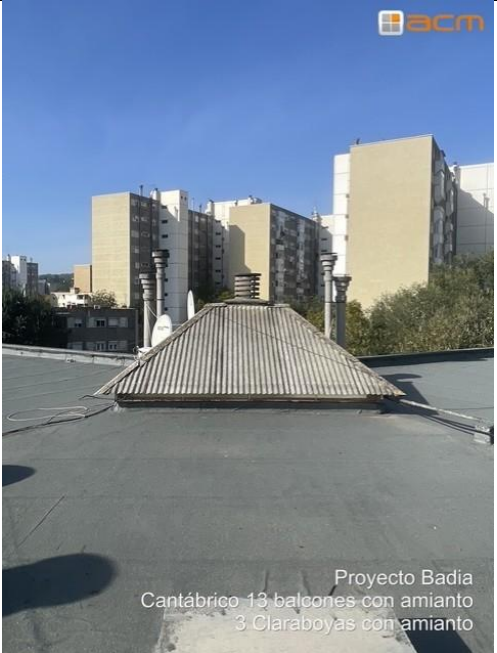
## AVINGUDA DEL CANTÀBRIC, 13 – COBERTA

| <p>Projecto Badia<br/>Cantábrico 13 balcones con amianto<br/>3 Claraboyas con amianto</p> <p>Observacions:<br/> Galeries amb amiant amb tubs<br/> 3 Claraboies amb remats d'amiant</p> | |

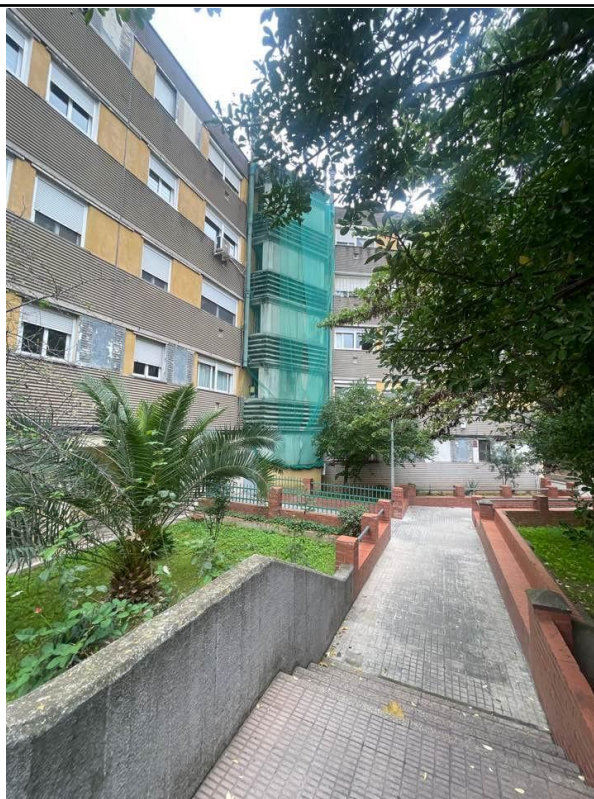
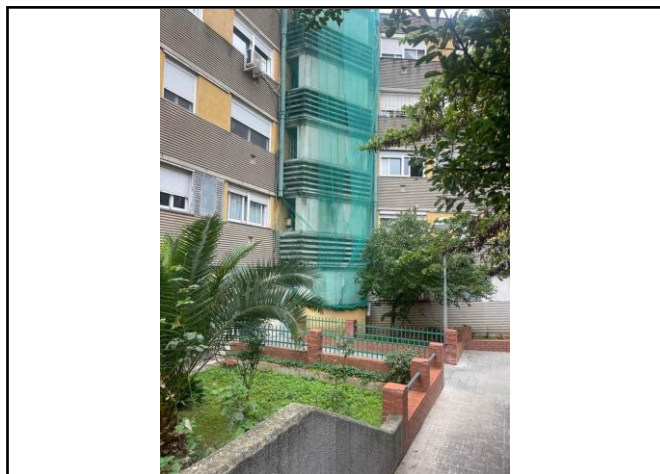
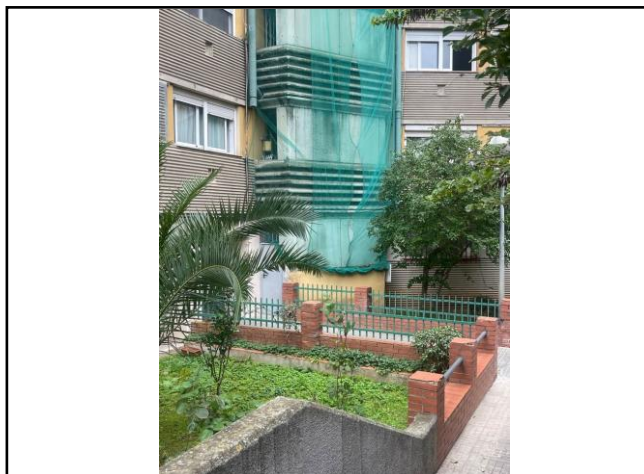
## Avinguda Cantàbric 15, Galeria A

Escenari: 2A

Tipus d'Edifici: Estrella (5 Alçades)

Estat de Degradació: Molt Alta

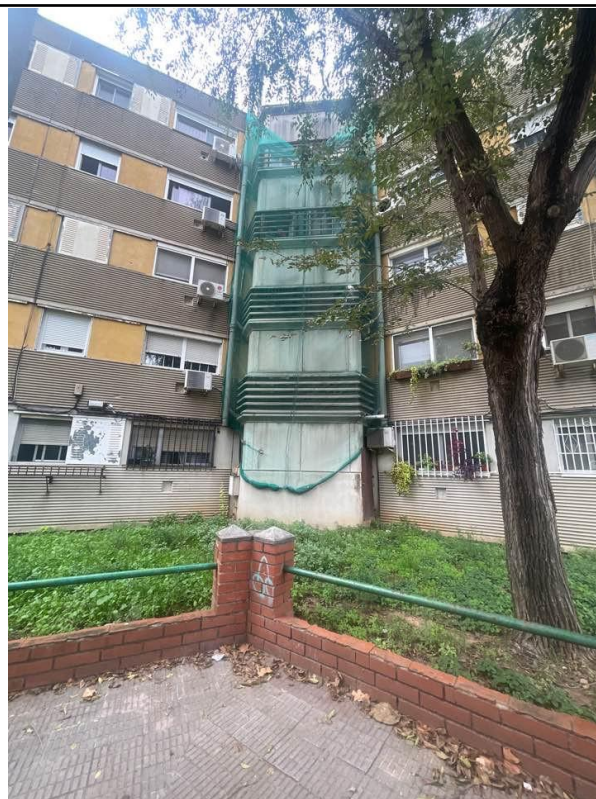
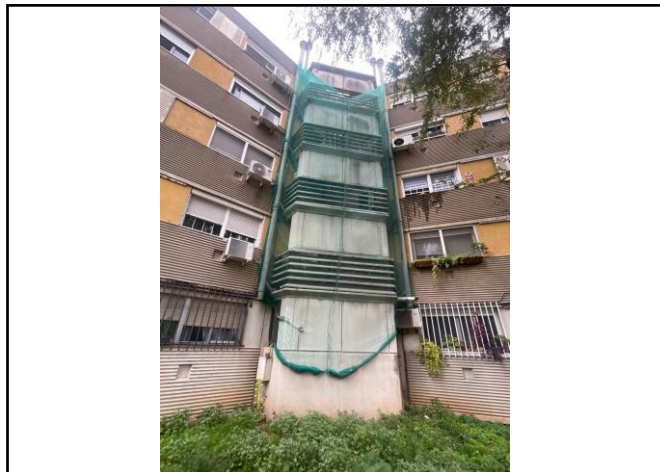
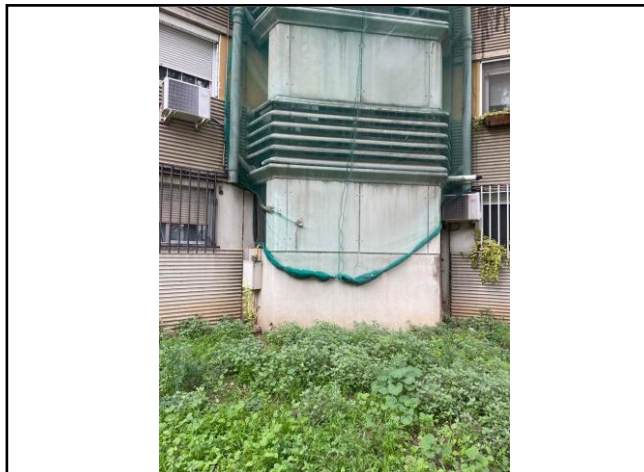
Escenari: 2A

Tipus d'Edifici: Estrella (5 Alçades)

Estat de Degradació: Molt Alta

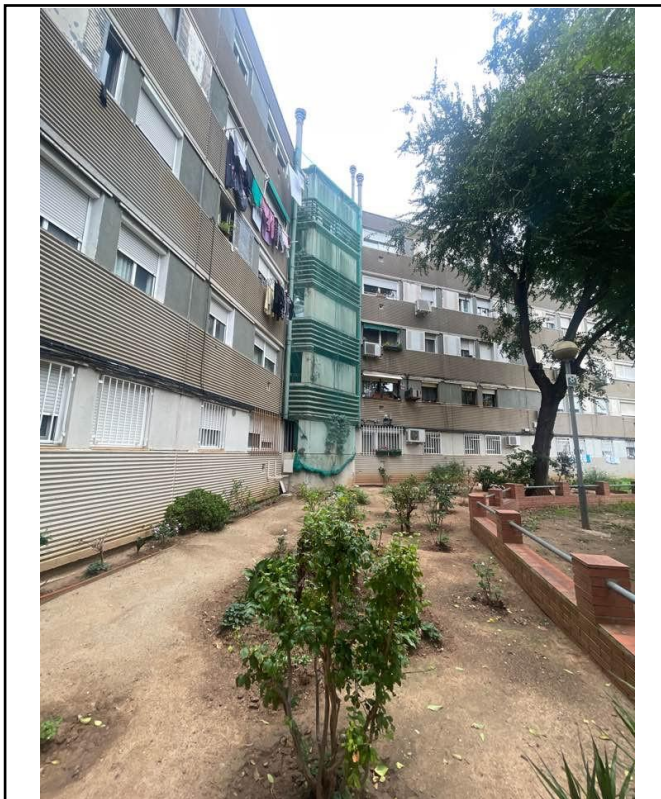
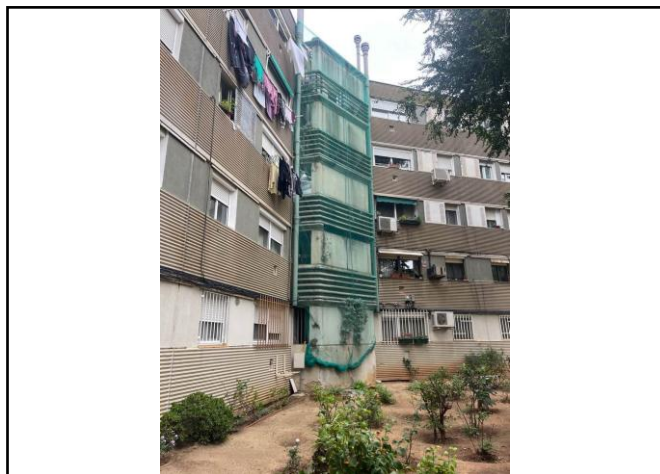
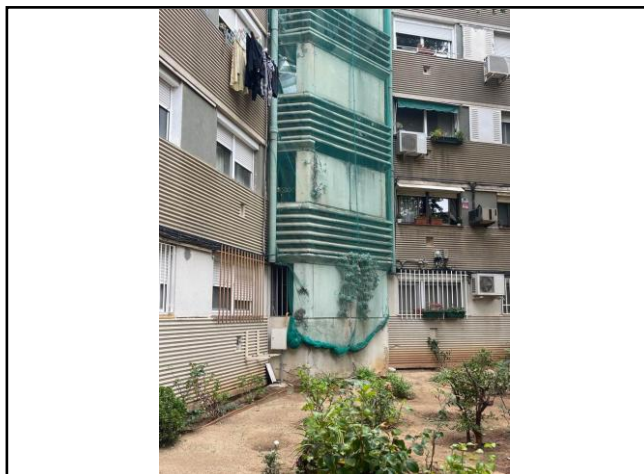
## Avinguda Cantàbric 15, Galeria C

Escenari: 2A

Tipus d'Edifici: Estrella (5 Alçades)

Estat de Degradació: Molt Alta

Connexions tubs a caldera: la xarxa de protecció impedeix la visualització

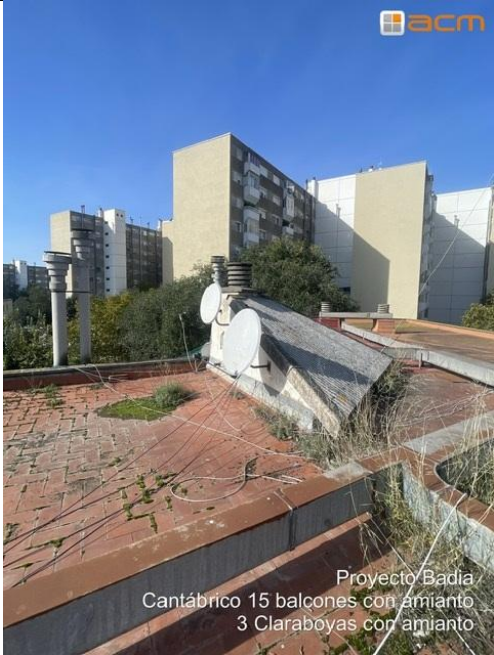
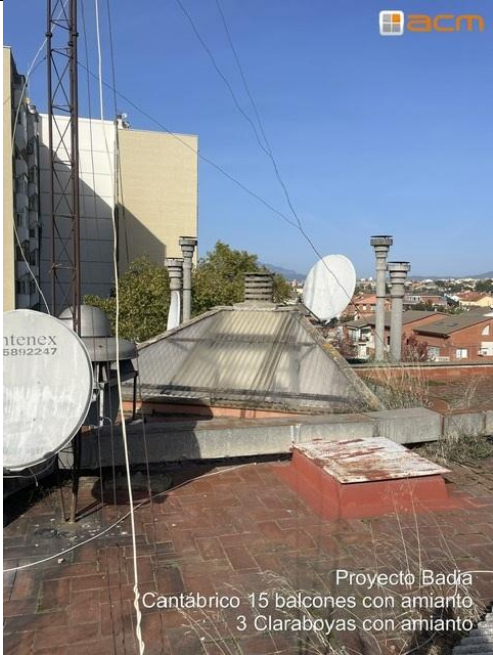
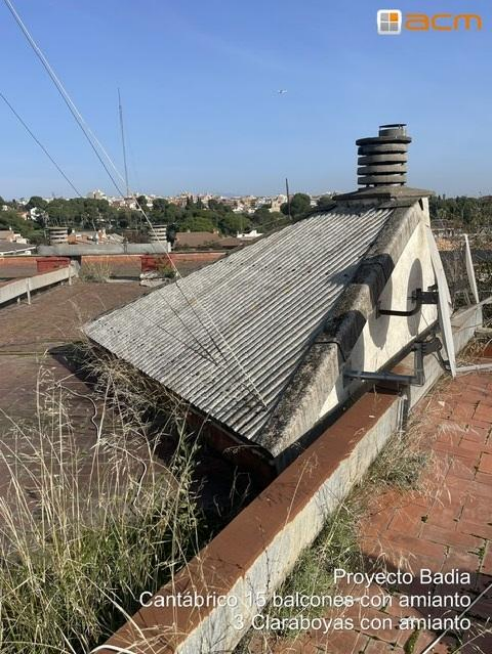
## AVINGUDA DEL CANTÀBRIC, 15 – COBERTA

| <p>Projecte Badia<br/>Cantàbric 15 balcones con amianto<br/>3 Claraboyas con amianto</p> | <p>Projecte Badia<br/>Cantàbric 15 balcones con amianto<br/>3 Claraboyas con amianto</p> |
| <p>Projecte Badia<br/>Cantàbric 15 balcones con amianto<br/>3 Claraboyas con amianto</p> <p>Observacions:<br/> Galeries amb amiant amb tubs<br/> 3 Claraboies amb remats d'amiant</p> | |

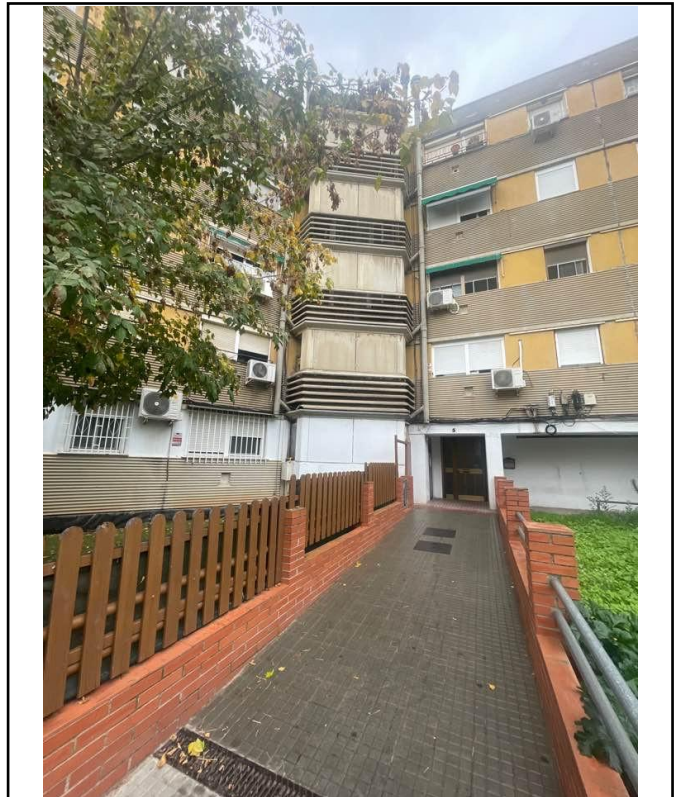
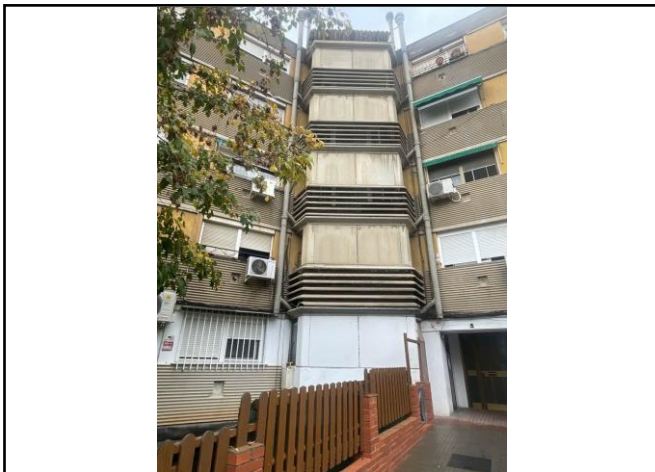
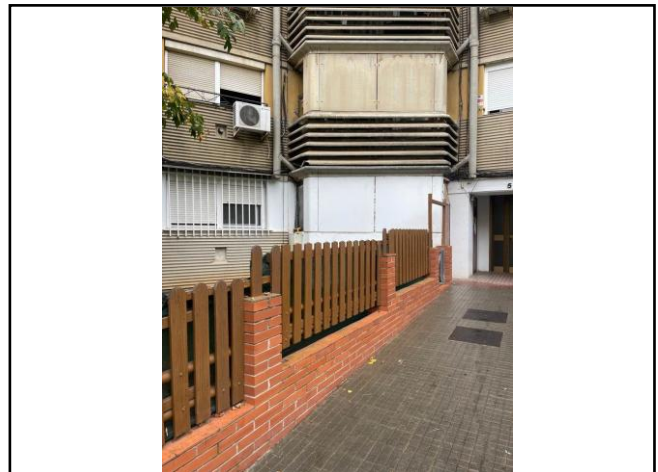
## Carrer Santander 5, Galeria A

Escenari: 2A

Tipus d'Edifici: Estrella (5 Alçades)

Estat de Degradació: Molt Alta

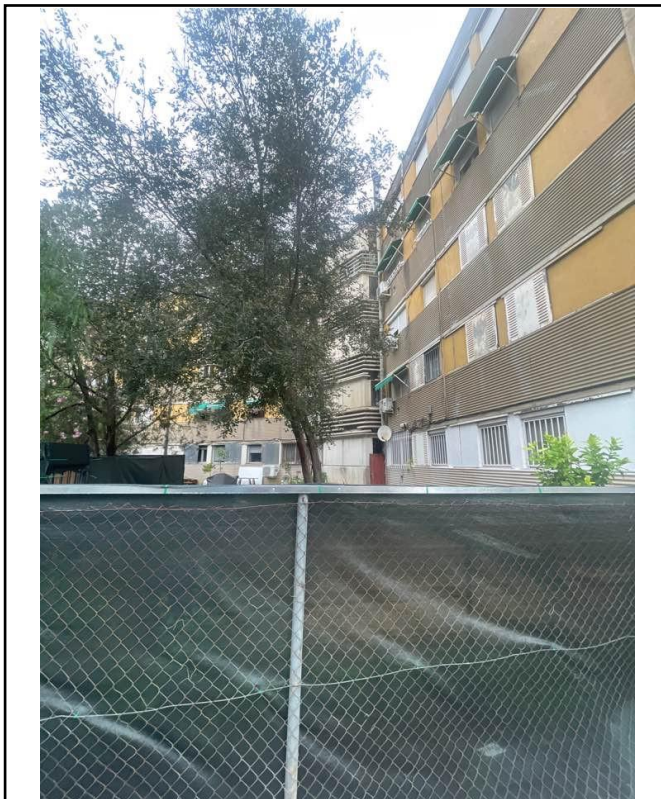
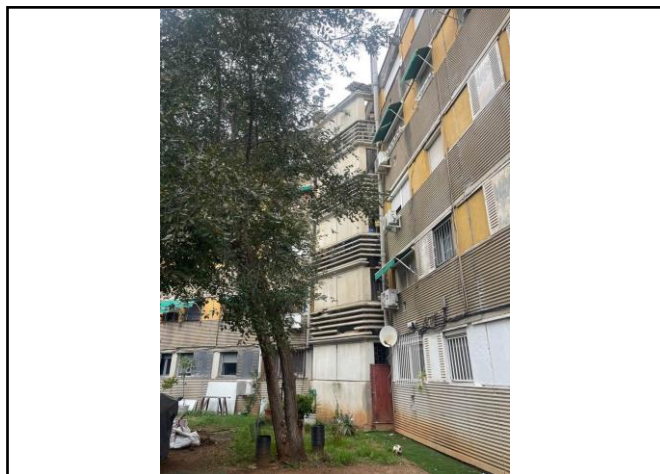
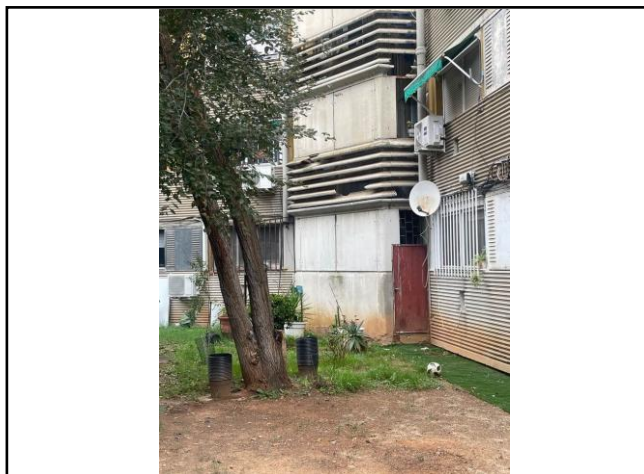
## Carrer Santander 5, Galeria B

Escenari: 2A

Tipus d'Edifici: Estrella (5 Alçades)

Estat de Degradació: Molt Alta

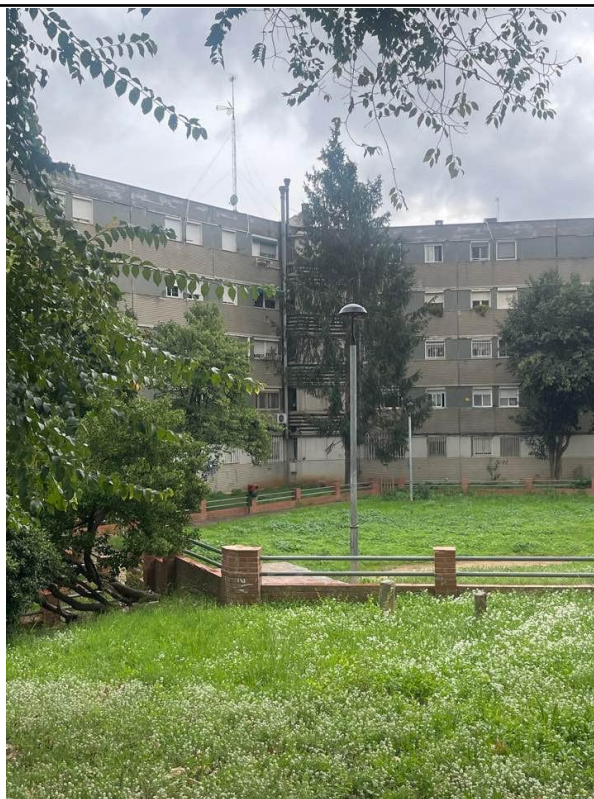
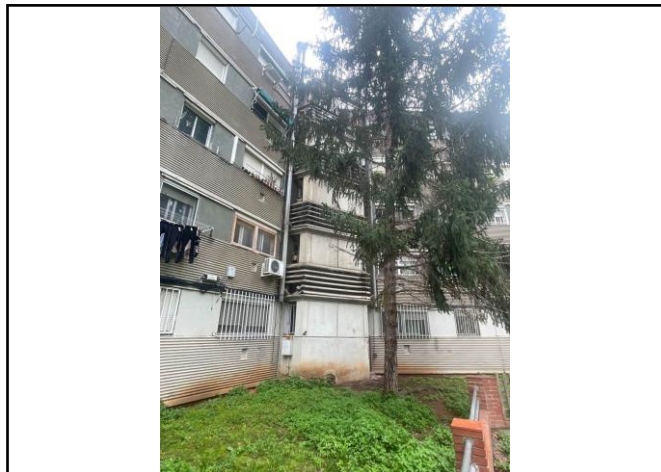
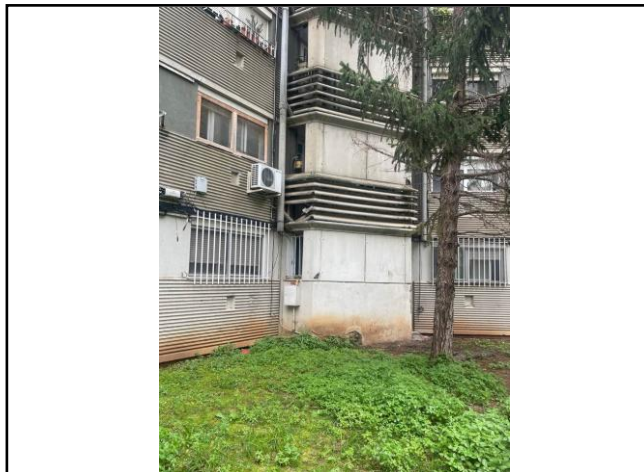
Escenari: 2A

Tipus d'Edifici: Estrella (5 Alçades)

Estat de Degradació: Molt Alta

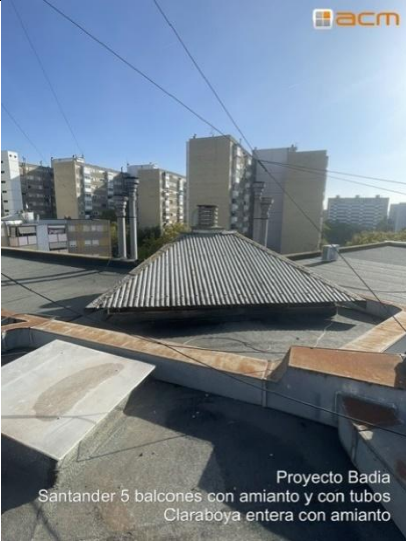
| <p>Proyecto Badia<br/>Santander 5 balcones con amianto y con tubos<br/>Claraboya entera con amianto</p> | <p>Proyecto Badia<br/>Santander 5 balcones con amianto y con tubos<br/>2 Claraboya con cumbreras y residuo suelo</p> |
| <p><b>Observacions:</b><br/> Galeries amb amiant amb tubs<br/> 3 Claraboies amb remats d'amiant (2 amb remats superiors d'amiant)<br/> Residus en el sòl</p> | |

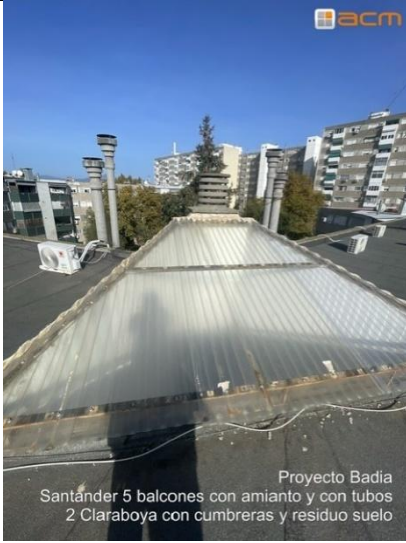
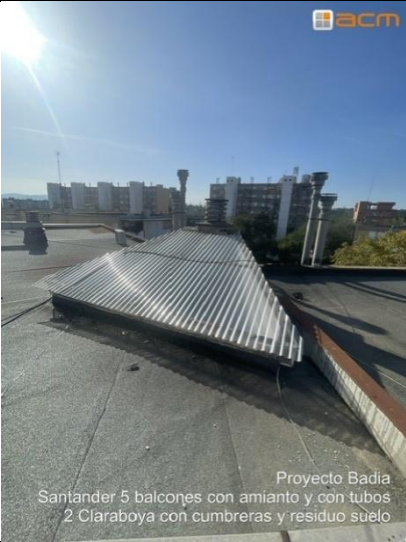
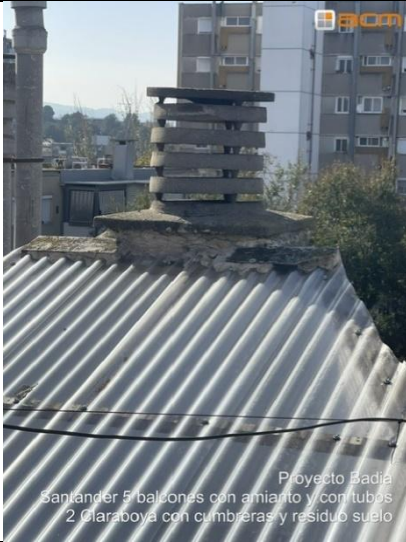
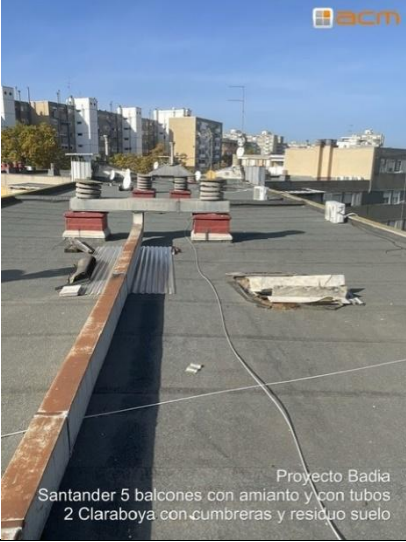
| <p>Proyecto Badia<br/>Santander 5 balcones con amianto y con tubos<br/>2 Claraboya con cumbreras y residuo suelo</p> | <p>Proyecto Badia<br/>Santander 5 balcones con amianto y con tubos<br/>2 Claraboya con cumbreras y residuo suelo</p> |
| <p>Proyecto Badia<br/>Santander 5 balcones con amianto y con tubos<br/>2 Claraboya con cumbreras y residuo suelo</p> | <p>Proyecto Badia<br/>Santander 5 residuo suelo</p> |

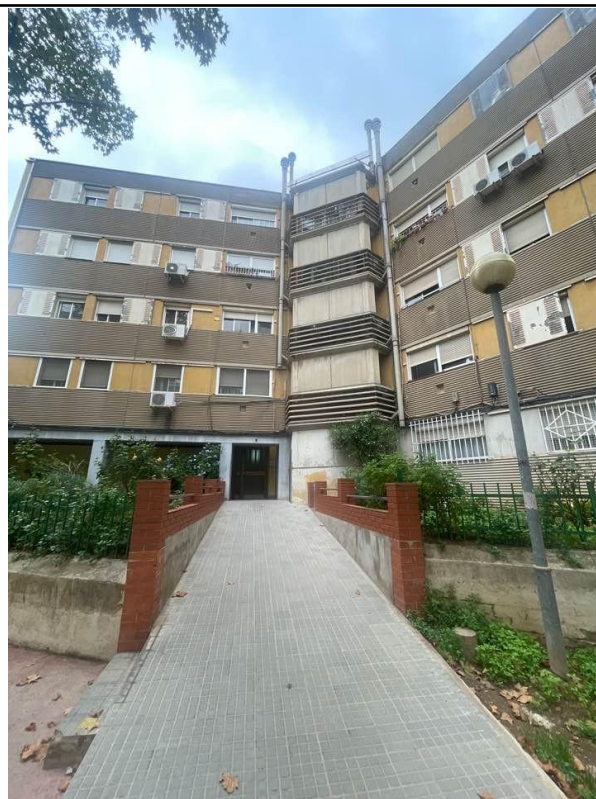
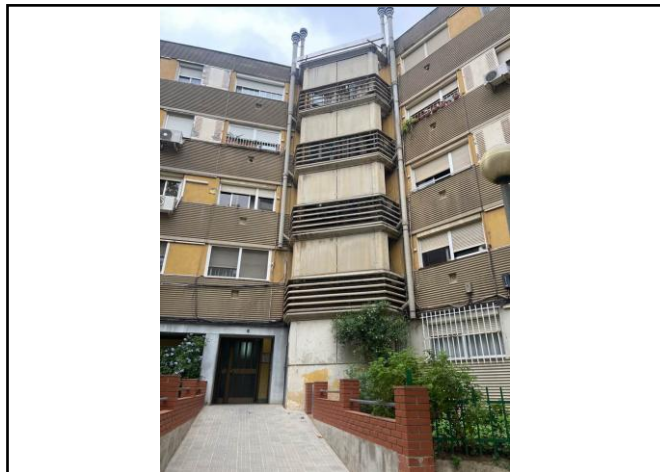
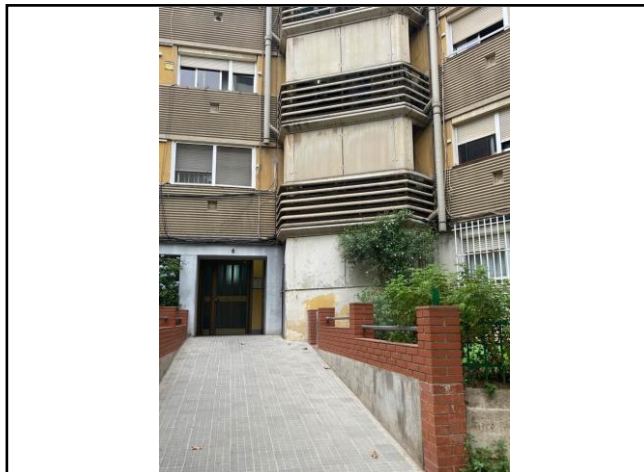
## Carrer Saragossa 6, Galeria A

Estat de Degradació: Molt Alta

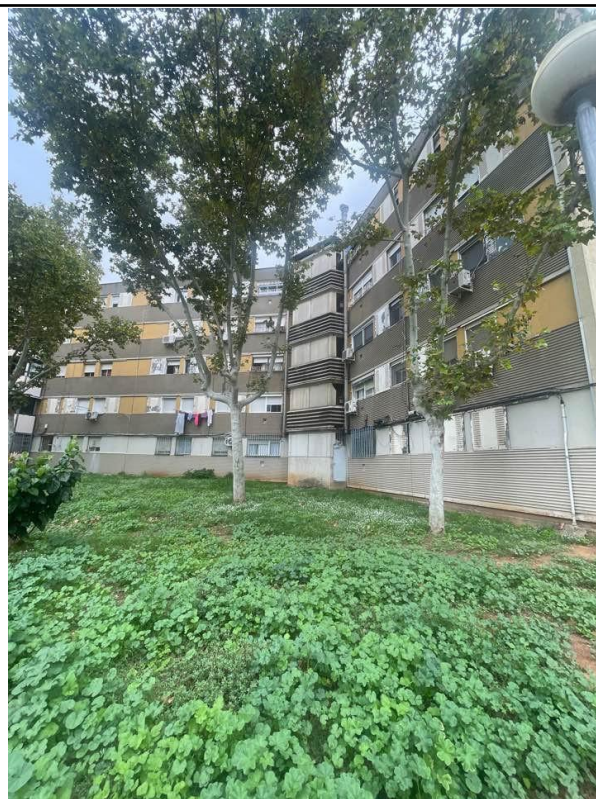
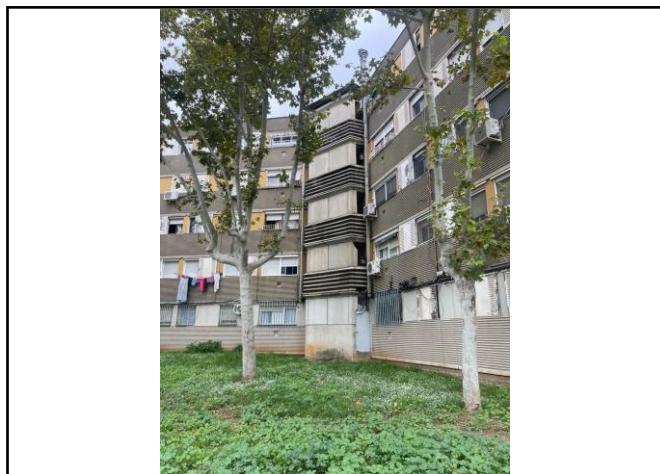
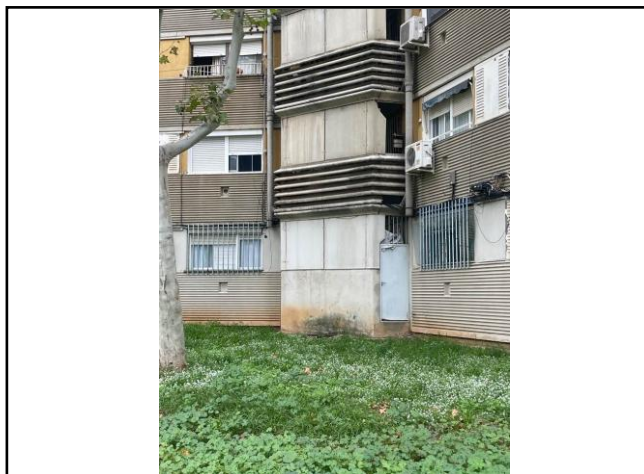
## Carrer Saragossa 6, Galeria B

Estat de Degradació: Molt Alta

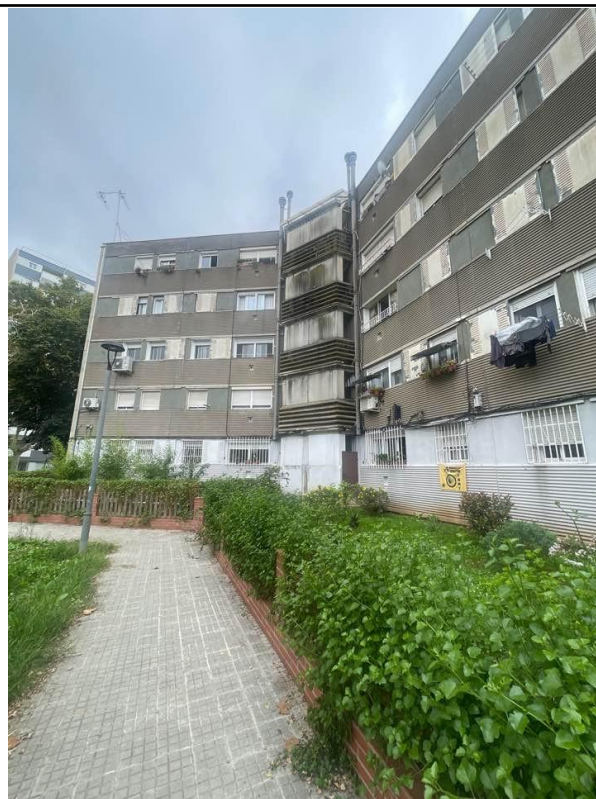
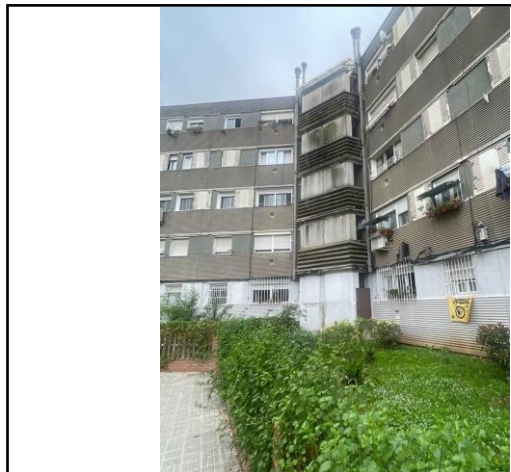
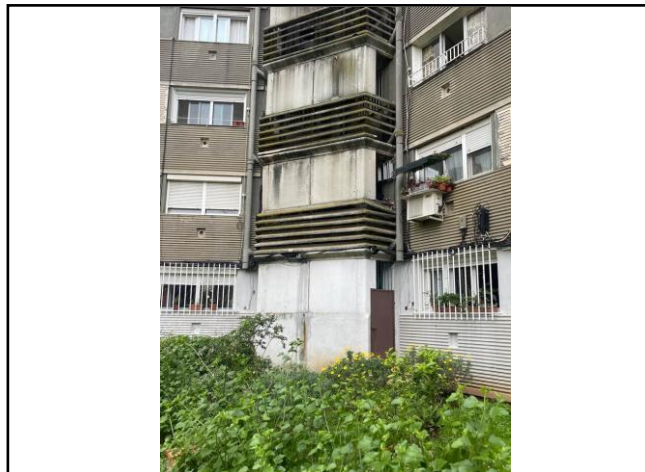
## Carrer Saragossa 6, Galeria C

Estat de Degradació: Molt Alta

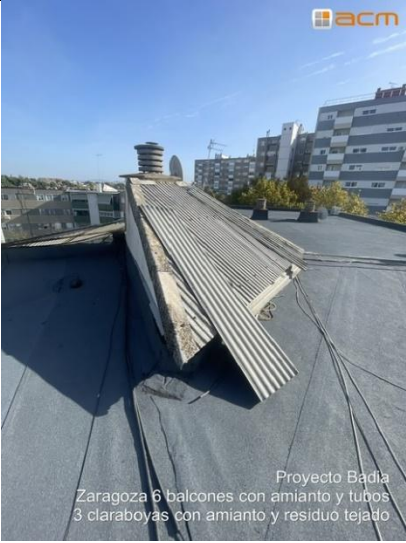
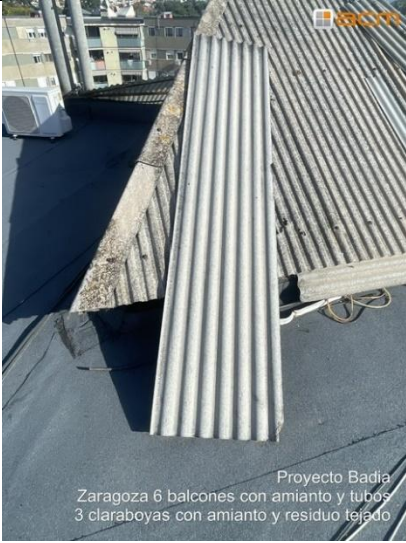
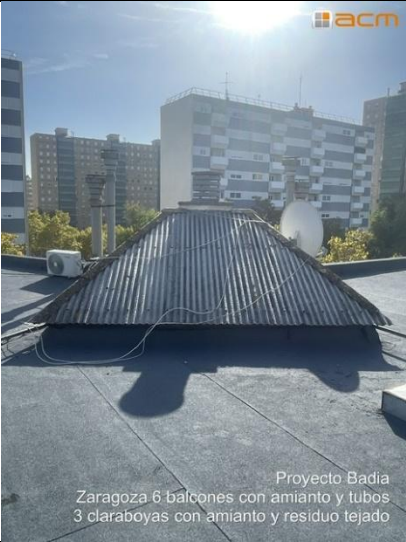
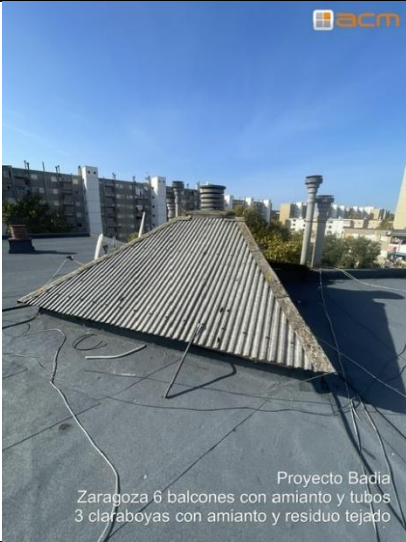
| <p>Proyecto Badia<br/>Zaragoza 6 balcones con amianto y tubos<br/>3 claraboyas con amianto y residuo tejado</p> | <p>Proyecto Badia<br/>Zaragoza 6 balcones con amianto y tubos<br/>3 claraboyas con amianto y residuo tejado</p> |
| <p>Proyecto Badia<br/>Zaragoza 6 balcones con amianto y tubos<br/>3 claraboyas con amianto y residuo tejado</p> | <p>Proyecto Badia<br/>Zaragoza 6 balcones con amianto y tubos<br/>3 claraboyas con amianto y residuo tejado</p> |
| <p><b>Observacions:</b><br/> Galeries amb amiant amb tubs<br/> 3 Claraboies amb remats d'amiant. Placa superior galeria amb amiant.<br/> Residus d'amiant al sòl.</p> | |

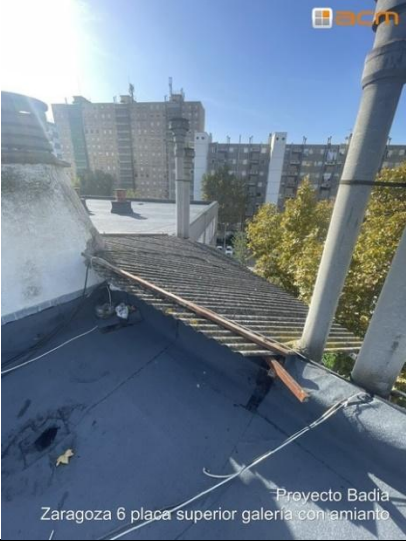
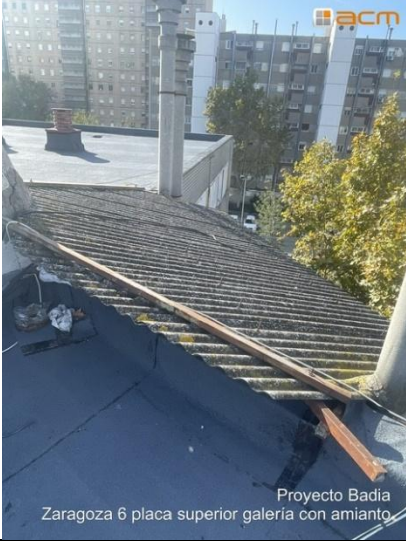
| <p>Proyecto Badia<br/>Zaragoza 6 placa superior galeria con amianto</p> | <p>Proyecto Badia<br/>Zaragoza 6 placa superior galeria con amianto</p> |

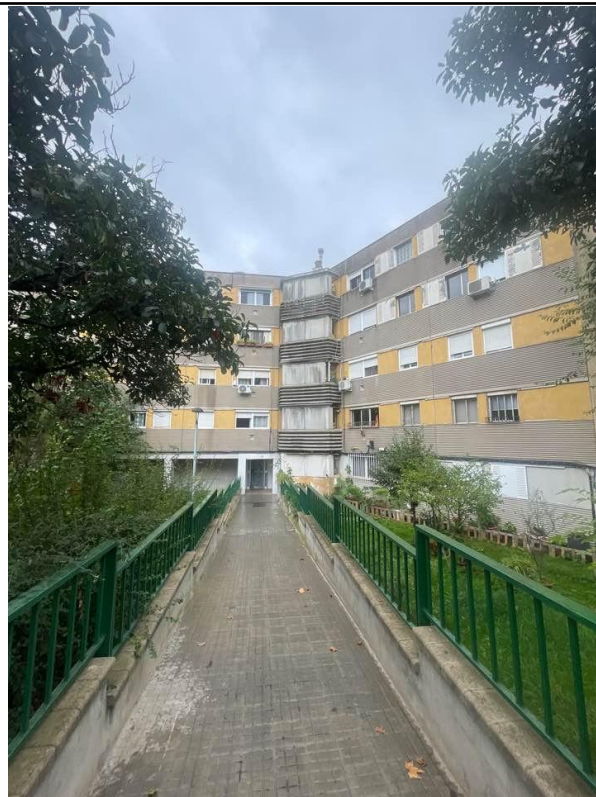
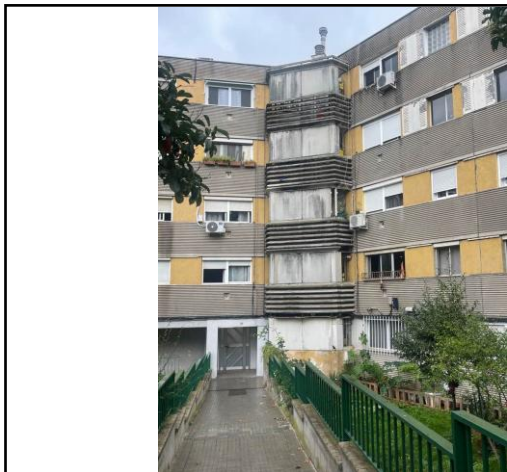
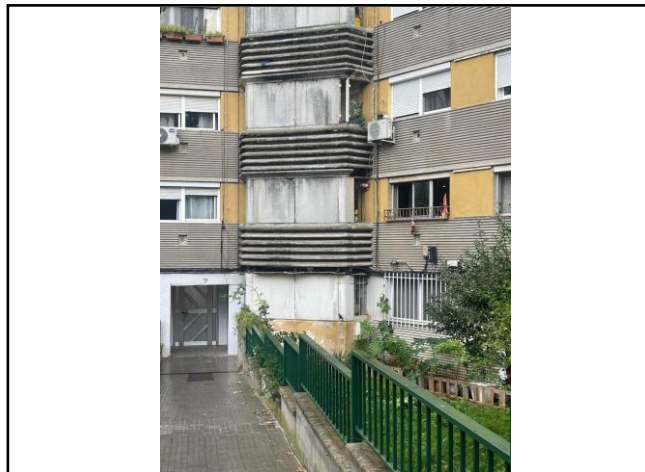
Estat de Degradació: Molt Alta

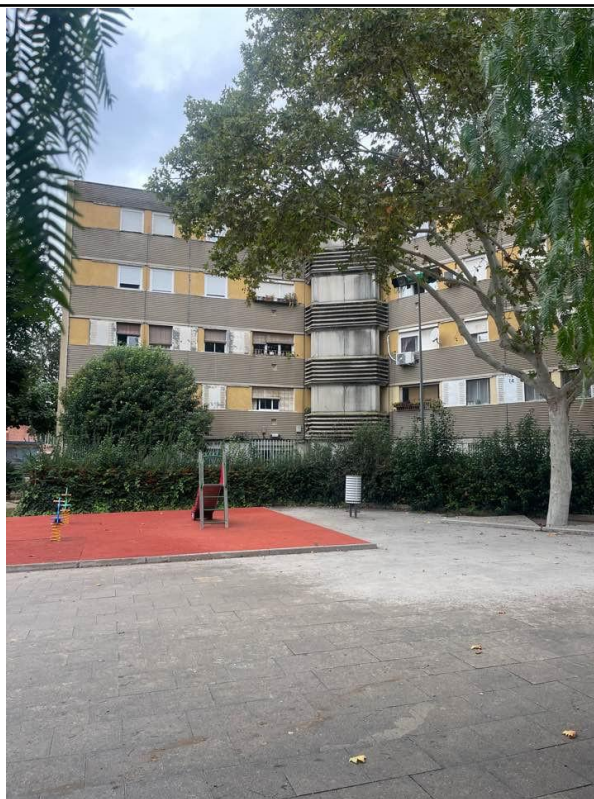
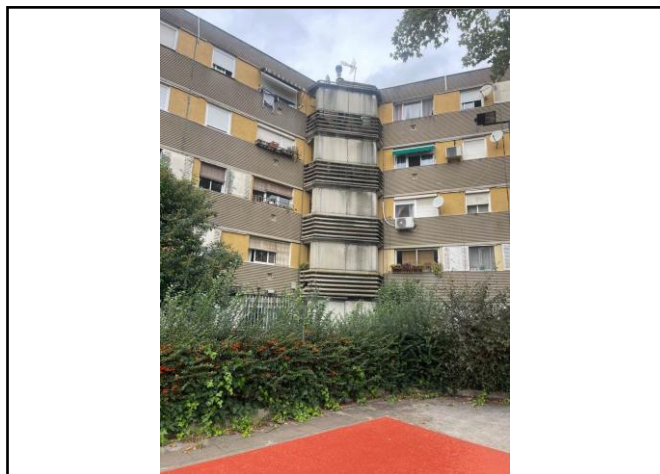
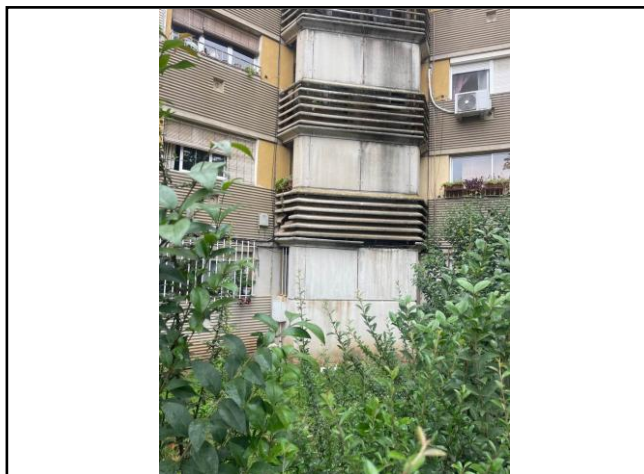
## Carrer Segòvia 7, Galeria B

Estat de Degradació: Molt Alta

Coberta amb estructura metàl·lica i policarbonat.  
Sense tubs, amb shunt.  
Instal·lacions telefòniques enganxades a la façana.  
Afectació entrada edifici per la bastida.  
Jardí particular sense afectació per col·locació de la bastida.

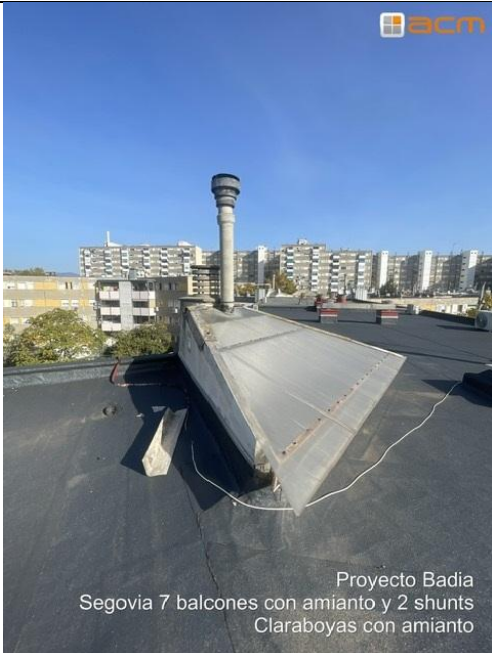
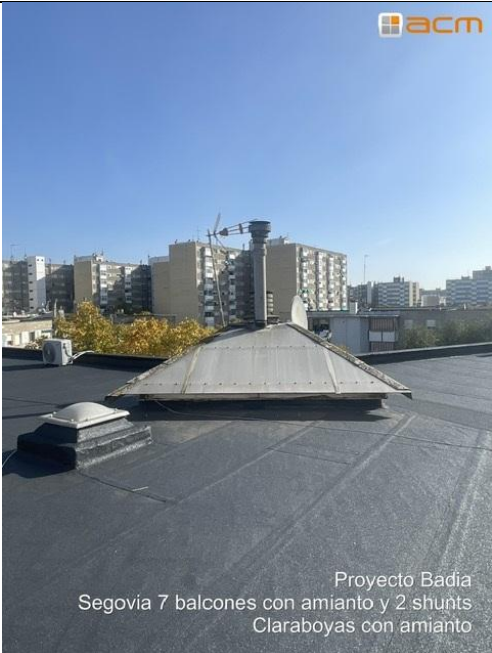
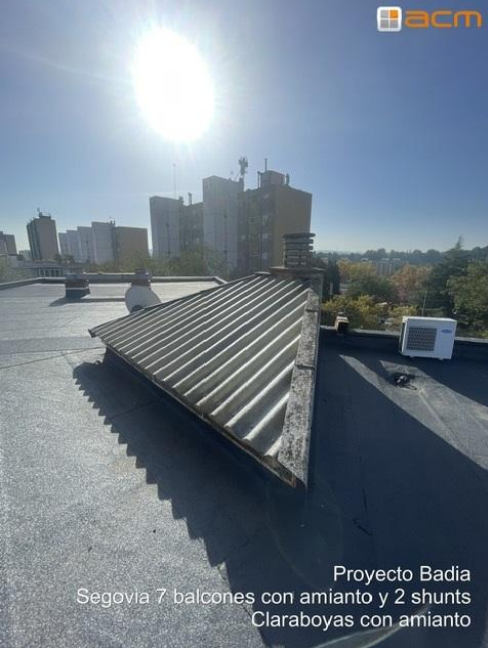
## SEGOVIA, 7 – COBERTA

| <p>Proyecto Badia<br/>Segovia 7 balcones con amianto y 2 shunts<br/>Claraboyas con amianto</p> | <p>Proyecto Badia<br/>Segovia 7 balcones con amianto y 2 shunts<br/>Claraboyas con amianto</p> | |
| | <p>Proyecto Badia<br/>Segovia 7 balcones con amianto y 2 shunts<br/>Claraboyas con amianto</p> | |
| <p>Observacions:</p> <p>Galeries amb amiant</p> <p>2 Shunts</p> <p>3 Claraboies amb remats d'amiant</p> | | |

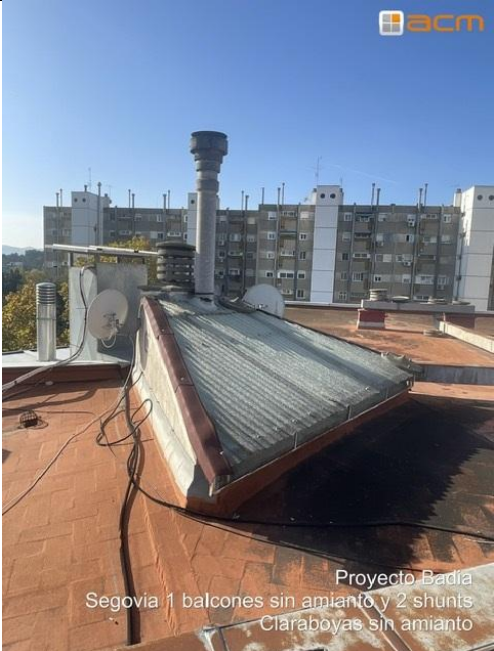
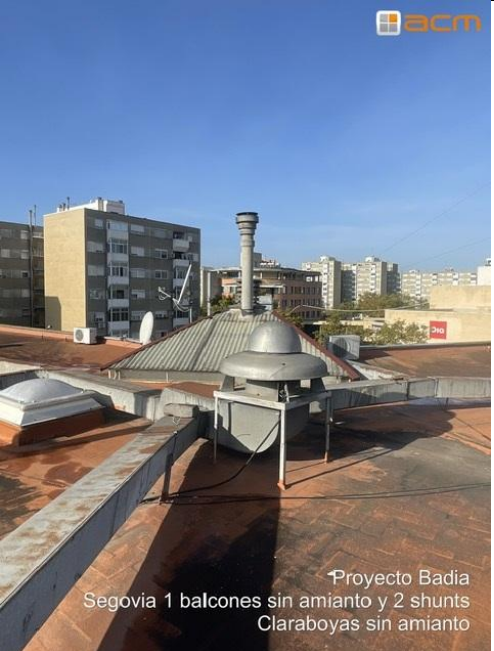
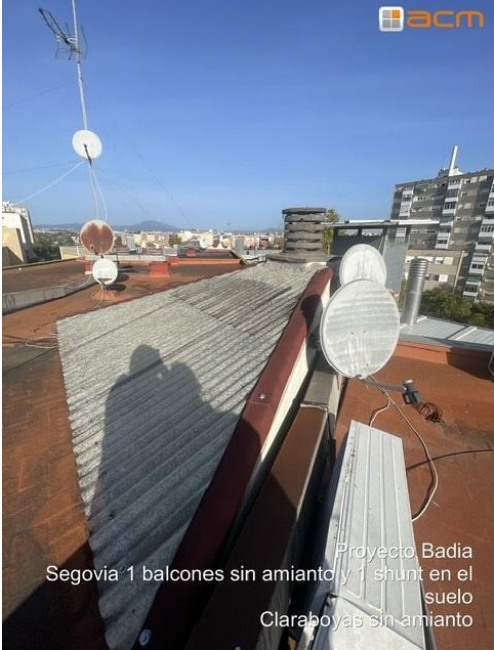
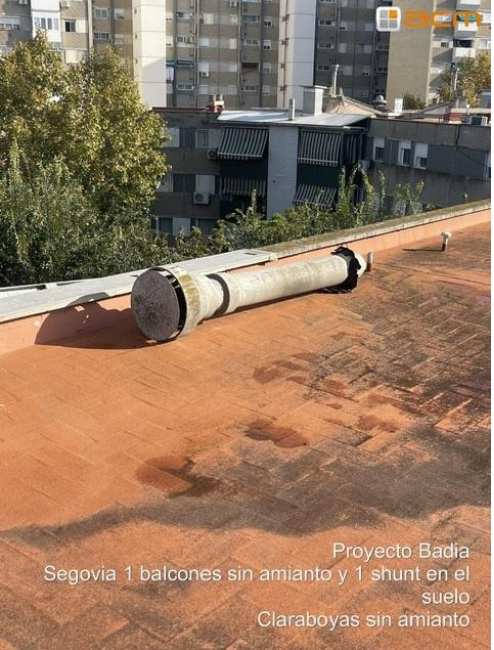
## SEGOVIA, 1 – COBERTA

| <p> <br/> Proyecto Badia<br/> Segovia 1 balcones sin amianto y 2 shunts<br/> Claraboyas sin amianto </p> | <p> <br/> Proyecto Badia<br/> Segovia 1 balcones sin amianto y 2 shunts<br/> Claraboyas sin amianto </p> |
| <p> <br/> Proyecto Badia<br/> Segovia 1 balcones sin amianto y 1 shunt en el suelo<br/> Claraboyas sin amianto </p> | <p> <br/> Proyecto Badia<br/> Segovia 1 balcones sin amianto y 1 shunt en el suelo<br/> Claraboyas sin amianto </p> |
| <p> <b>Observacions:</b><br/> Galeries sense amiant<br/> 2 Shunts i 1 en el sòl<br/> 3 Claraboies ja canviades i lliures d'amiant. </p> | |
