# DIAGNOSI DE LES CCVV A INTERVENIR

Contractació de les obres de retirada i gestió dels residus  
d'elements amb amiant de 127 edificis residencials plurifamiliars de  
Badia del Vallès

ACM 2020, S.L.  
ABRIL 2025

**OBRES DE RETIRADA I GESTIÓ DELS RESIDUS D'ELEMENTS AMB AMIANT  
DE 127 EDIFICIS RESIDENCIALS PLURIFAMILIARS DE BADIA DEL VALLÈS**

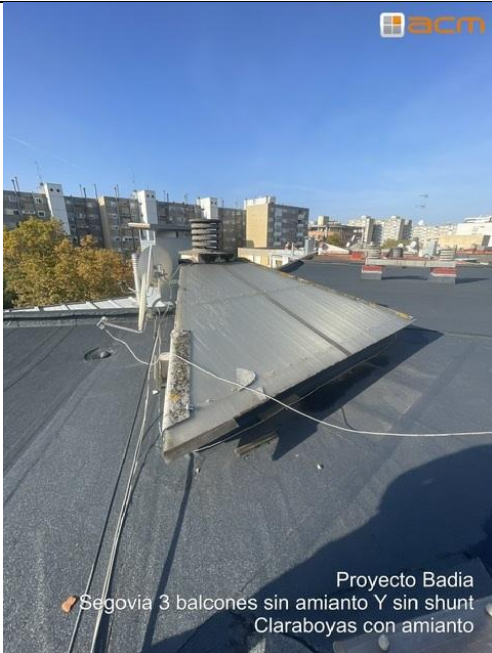
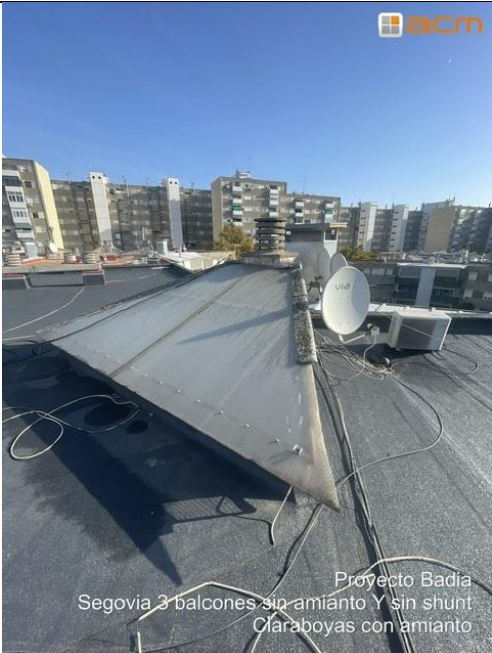
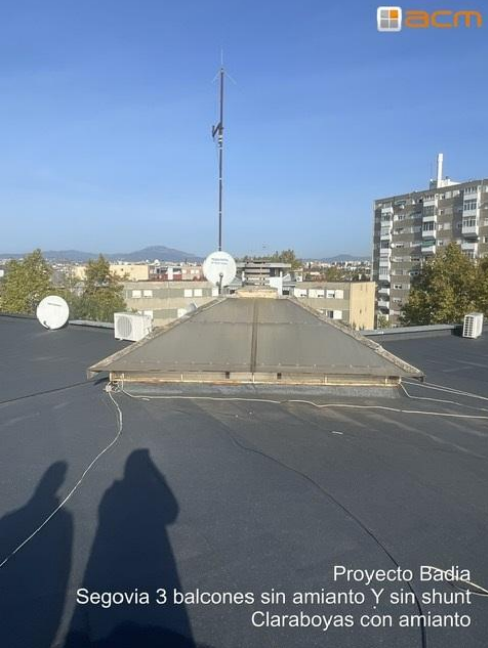
## SEGOVIA, 3 – COBERTA

| <p>Proyecto Badia<br/>Segovia 3 balcones sin amianto Y sin shunt<br/>Claraboyas con amianto</p> | <p>Proyecto Badia<br/>Segovia 3 balcones sin amianto Y sin shunt<br/>Claraboyas con amianto</p> | |
| | <p>Proyecto Badia<br/>Segovia 3 balcones sin amianto Y sin shunt<br/>Claraboyas con amianto</p> | |
| <p>Observacions:<br/>Galeries sense amiant<br/>Sense Shunts<br/>3 Claraboies amb remats d'amiant</p> | | |

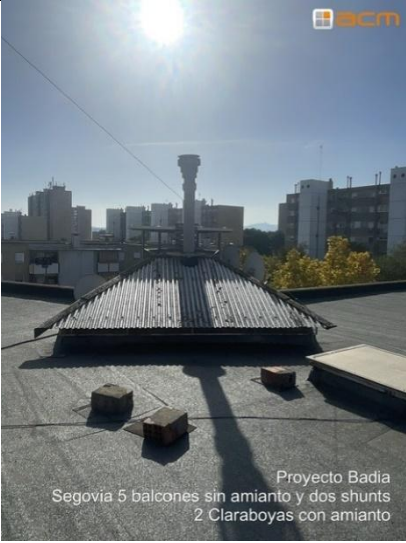
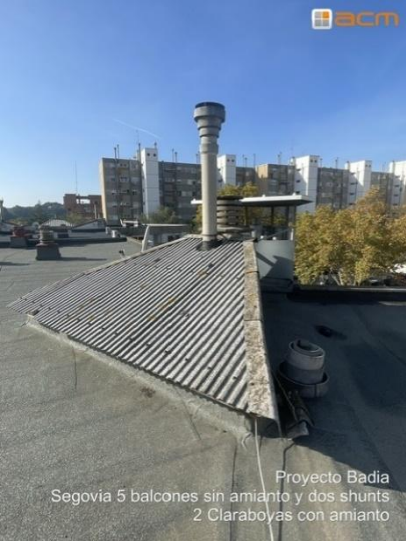
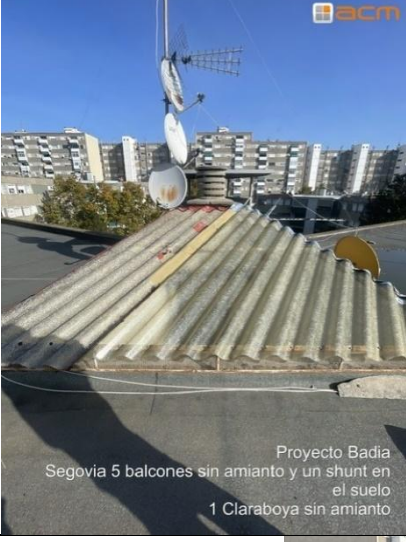
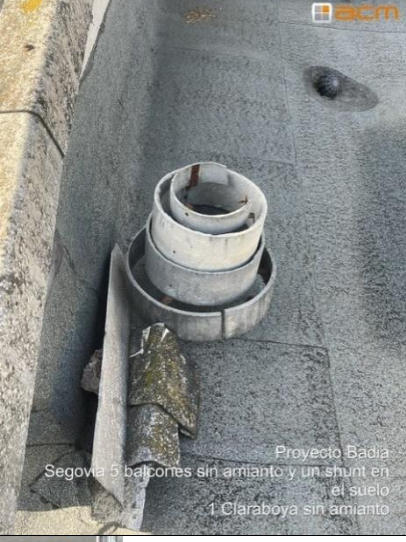
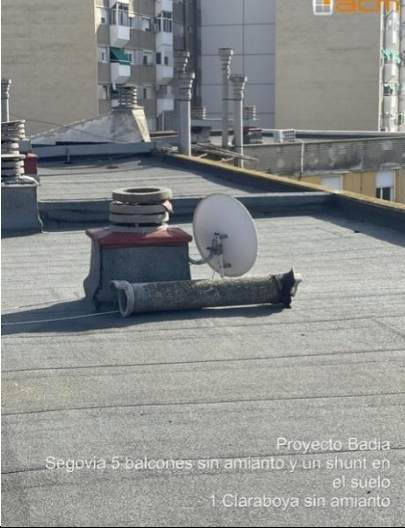
## SEGOVIA, 5 – COBERTA

| <p>Proyecto Badia<br/>Segovia 5 balcones sin amianto y dos shunts<br/>2 Claraboyas con amianto</p> | <p>Proyecto Badia<br/>Segovia 5 balcones sin amianto y dos shunts<br/>2 Claraboyas con amianto</p> |
| <p>Proyecto Badia<br/>Segovia 5 balcones sin amianto y un shunt en el suelo<br/>1 Claraboya sin amianto</p> | <p>Proyecto Badia<br/>Segovia 5 balcones sin amianto y un shunt en el suelo<br/>1 Claraboya sin amianto</p> |
| <p>Proyecto Badia<br/>Segovia 5 balcones sin amianto y un shunt en el suelo<br/>1 Claraboya sin amianto</p> | |
| <p><b>Observacions:</b><br/> Galeries sense amiant<br/> 3 Shunts (1 en el sòl)<br/> 2 Claraboies amb remats d'amiant i 1 sense</p> | |

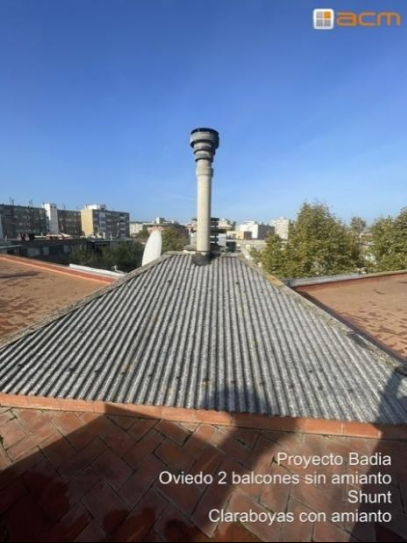
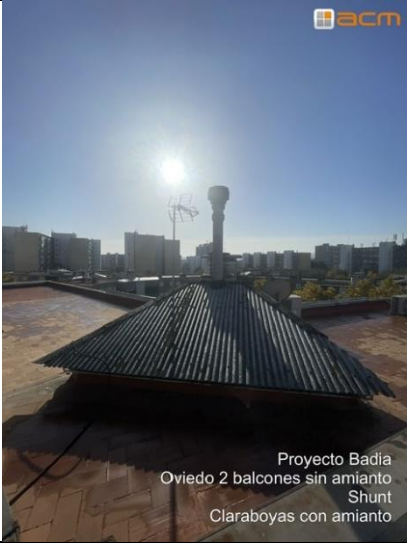
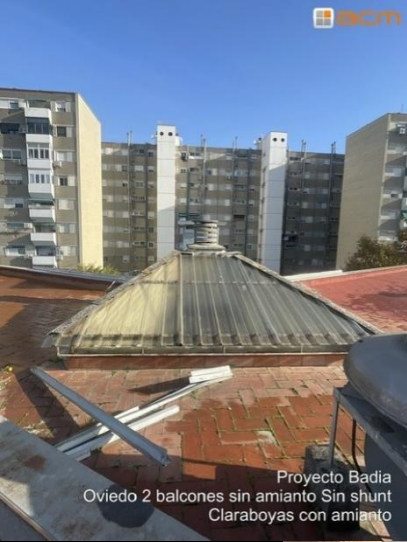
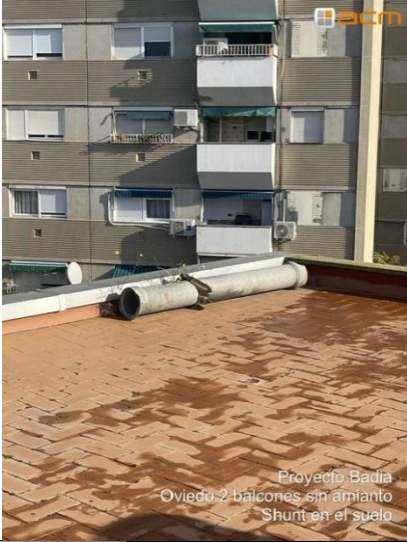
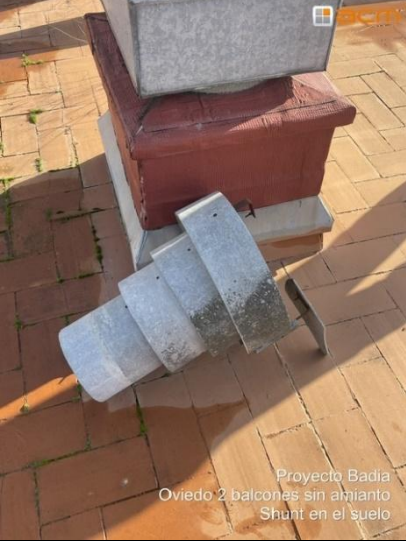
## OVIEDO, 2 – COBERTA

| <p>Projecto Badia<br/>Oviedo 2 balcones sin amianto<br/>Shunt<br/>Claraboyas con amianto</p> | <p>Projecto Badia<br/>Oviedo 2 balcones sin amianto<br/>Shunt<br/>Claraboyas con amianto</p> |
| <p>Projecto Badia<br/>Oviedo 2 balcones sin amianto Sin shunt<br/>Claraboyas con amianto</p> | <p>Projecto Badia<br/>Oviedo 2 balcones sin amianto<br/>Shunt en el suelo</p> |
| <p>Projecto Badia<br/>Oviedo 2 balcones sin amianto<br/>Shunt en el suelo</p> | |
| <p>Observacions:<br/> Galeries sense amiant<br/> 3 Claraboies amb remats d'amiant<br/> 3 shunts d'amiant (1 en el sòl )</p> | |

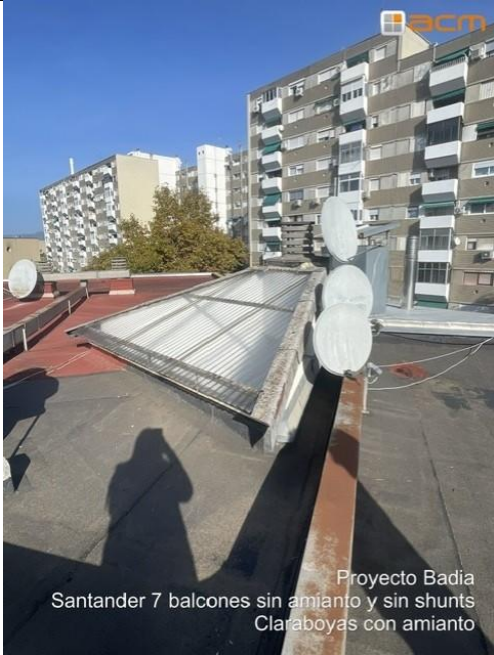
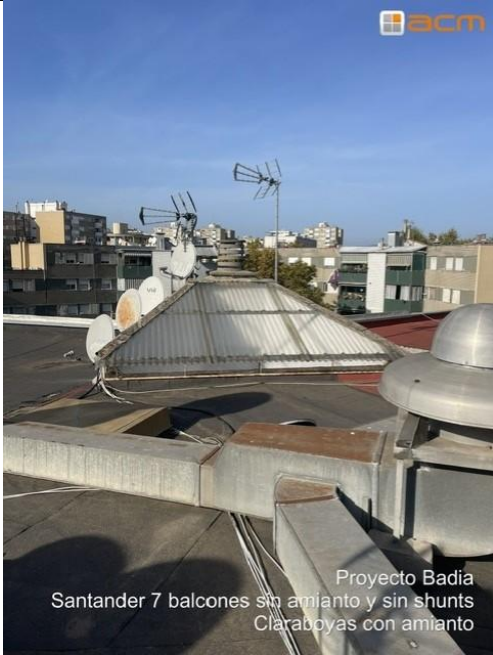
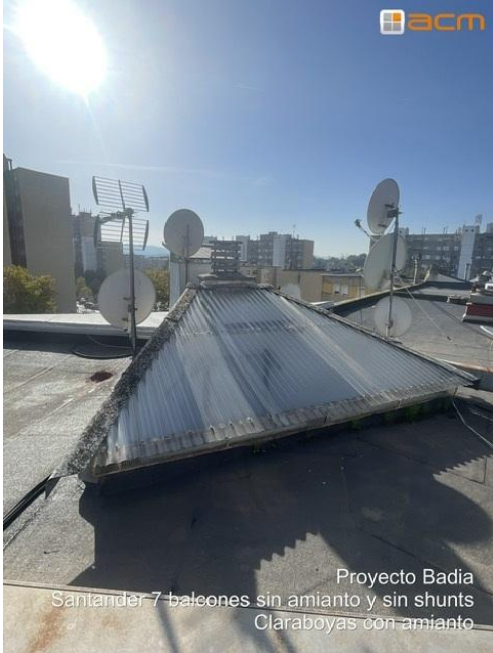
## SANTANDER, 7 – COBERTA

| <p>Proyecto Badia<br/>Santander 7 balcones sin amianto y sin shunts<br/>Claraboyas con amianto</p> | <p>Proyecto Badia<br/>Santander 7 balcones sin amianto y sin shunts<br/>Claraboyas con amianto</p> |
| <p>Proyecto Badia<br/>Santander 7 balcones sin amianto y sin shunts<br/>Claraboyas con amianto</p> <p>Observacions:<br/> Galeries sense amiant<br/> Sense Shunts<br/> 3 Claraboies amb remats d'amiant</p> | |

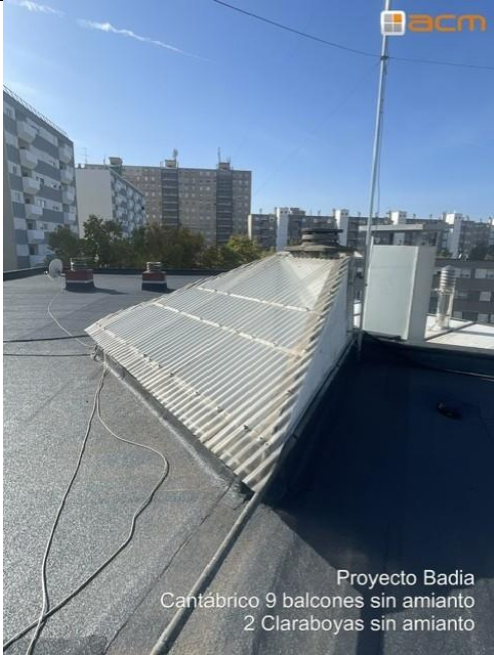
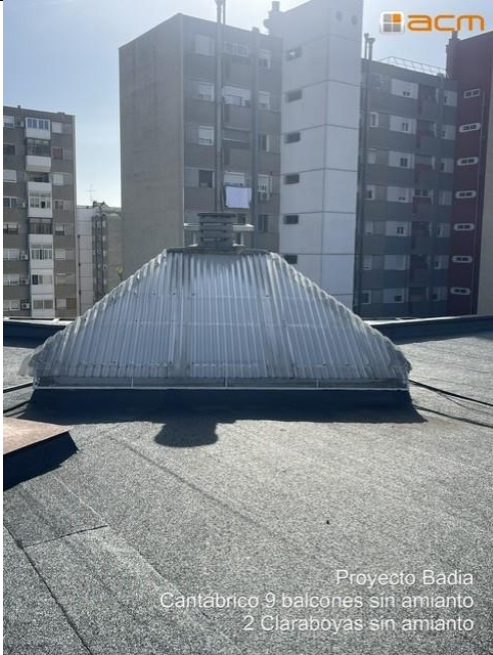
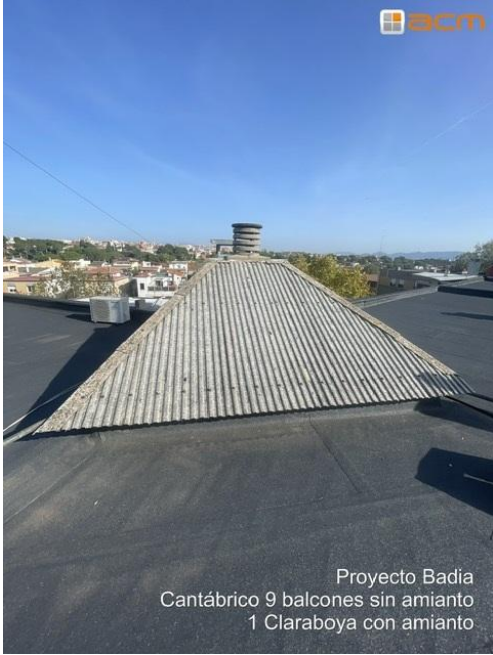
## AVINGUDA DEL CANTÀBRIC, 9 – COBERTA

| <p>Projecto Badia<br/>Cantábrico 9 balcones sin amianto<br/>2 Claraboyas sin amianto</p> | <p>Projecto Badia<br/>Cantábrico 9 balcones sin amianto<br/>2 Claraboyas sin amianto</p> |
| <p>Projecto Badia<br/>Cantábrico 9 balcones sin amianto<br/>1 Claraboya con amianto</p> <p>Observacions:<br/>Galeries sense amiant<br/>Sense Shunts<br/>1 Claraboia amb remats d'amiant i 2 sense remats d'amiant</p> | |

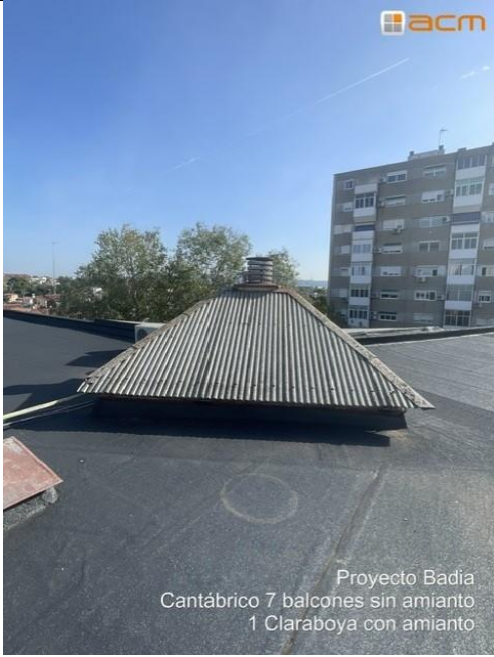
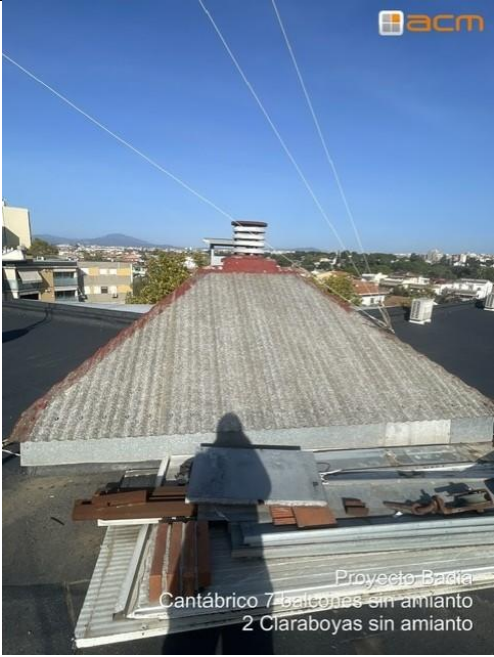
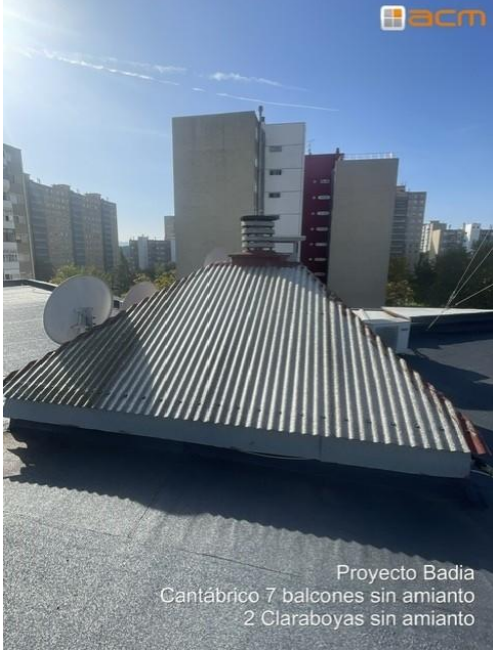
## AVINGUDA DEL CANTÀBRIC, 7 – COBERTA

| <p>Projecte Badia<br/>Cantàbrico 7 balcones sin amianto<br/>1 Claraboya con amianto</p> | <p>Projecte Badia<br/>Cantàbrico 7 balcones sin amianto<br/>2 Claraboyas sin amianto</p> |
| <p>Projecte Badia<br/>Cantàbrico 7 balcones sin amianto<br/>2 Claraboyas sin amianto</p> | |
| <p>Observacions:<br/> Galeries sense amiant<br/> Sense Shunts<br/> 1 Claraboia amb remats d'amiant i 2 sense remats d'amiant</p> | |

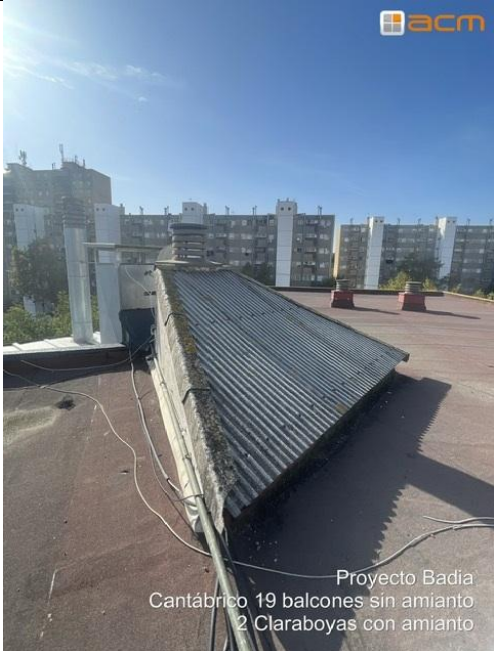
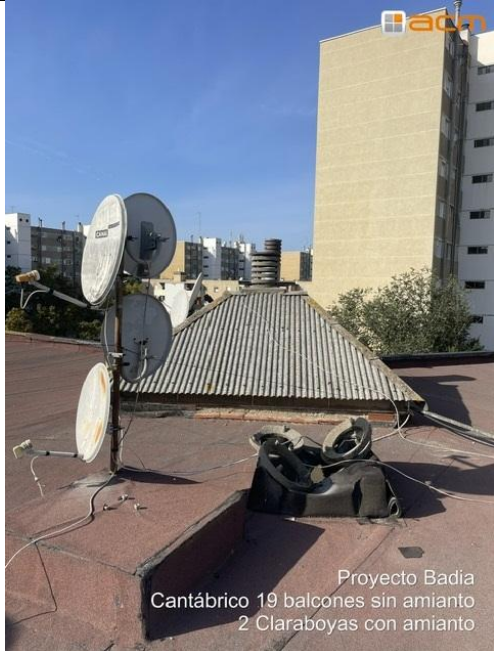
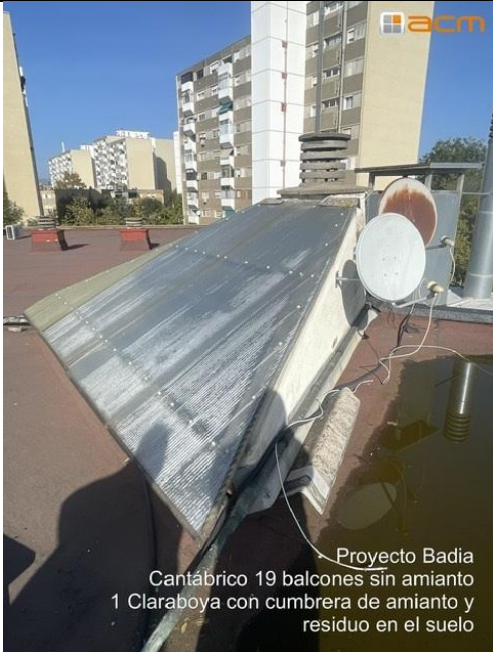
## AVINGUDA DEL CANTÀBRIC, 19 – COBERTA

| <p>Proyecto Badia<br/>Cantábrico 19 balcones sin amianto<br/>2 Claraboyas con amianto</p> | <p>Proyecto Badia<br/>Cantábrico 19 balcones sin amianto<br/>2 Claraboyas con amianto</p> |
| <p>Proyecto Badia<br/>Cantábrico 19 balcones sin amianto<br/>1 Claraboya con cumbrera de amianto y<br/>residuo en el suelo</p> | |
| <p>Observacions:</p> <p>Galleries sense amiant</p> <p>Sense Shunts</p> <p>3 Claraboies amb remats d'amiant (1 amb remats a la part superior)</p> <p>Residus d'amiant en el sòl</p> | |

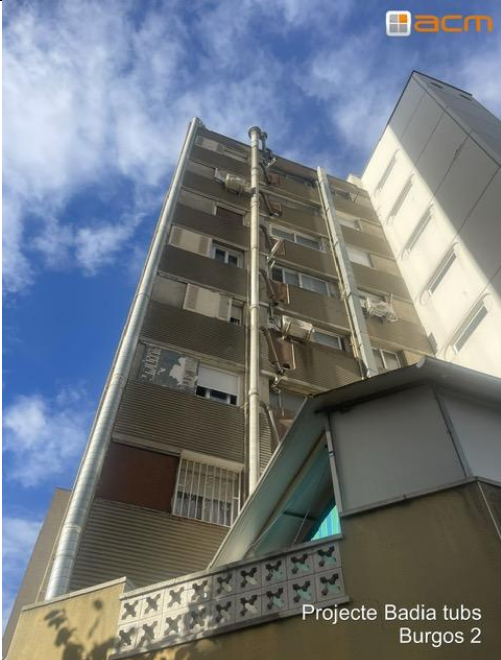
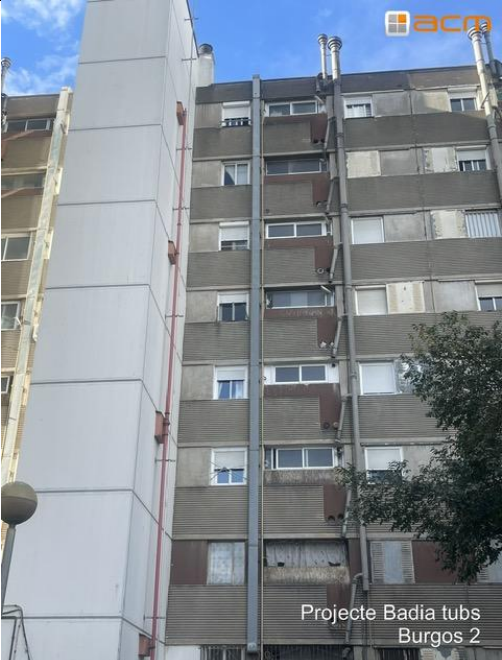
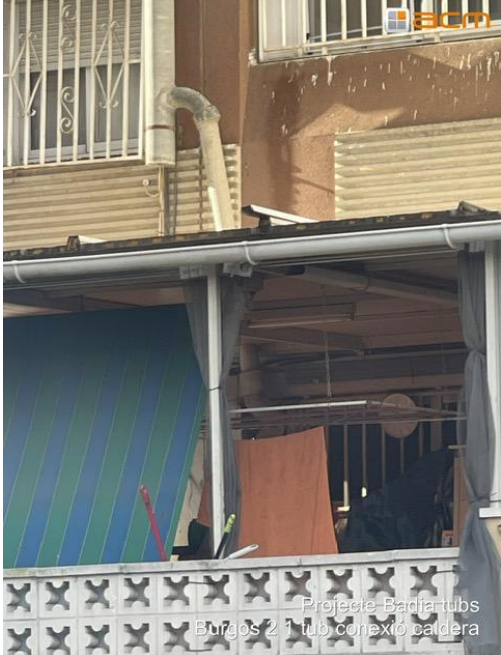
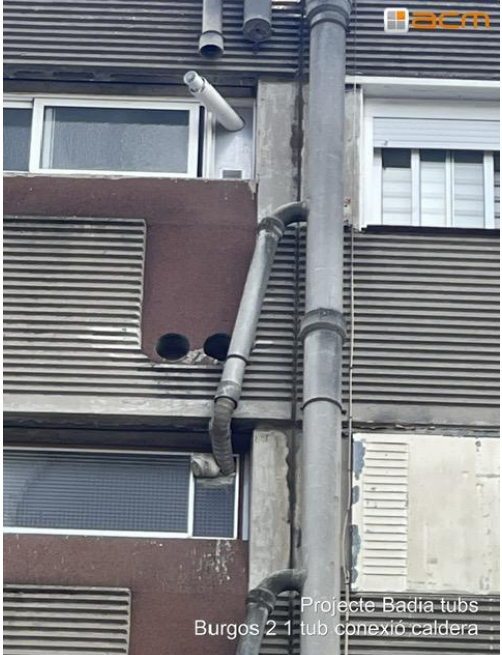
## AVINGUDA BURGOS, 2 – TUBS CONNEXIÓ CALDERES

| <p>Projecte Badia tubs<br/>Burgos 2 1 tub conxició caldera</p> | <p>Projecte Badia tubs<br/>Burgos 2 1 tub conxició caldera</p> |
| <p>Observacions:<br/> Total tubs: 2<br/> Connexions a calderes: 2</p> | |

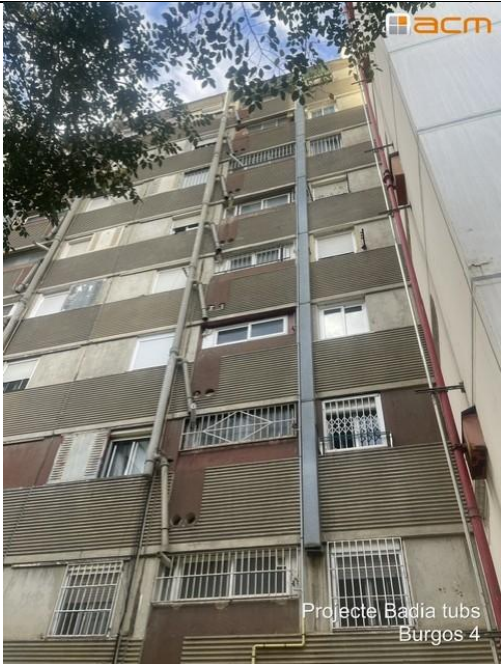
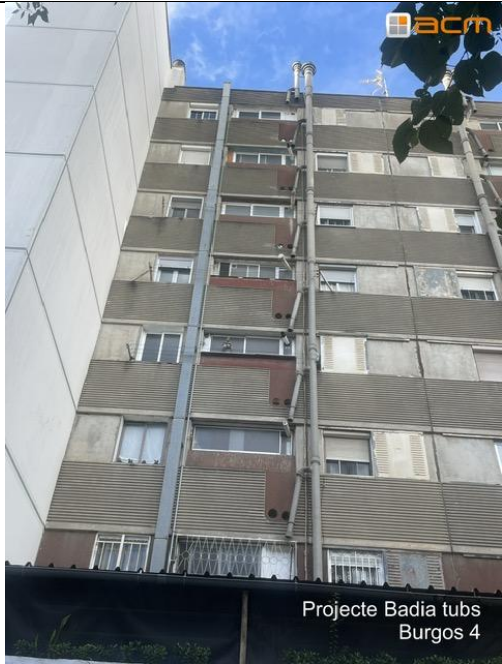
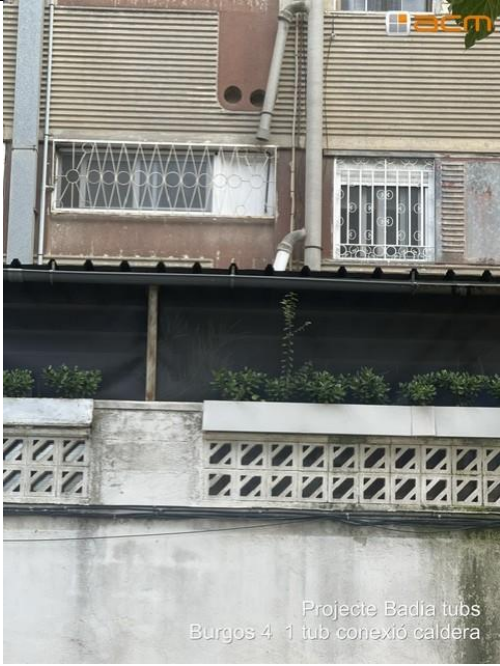
## AVINGUDA BURGOS, 4 – TUBS CONNEXIÓ CALDERES

| <p>Projecte Badia tubs<br/>Burgos 4 1 tub conexió caldera</p> | |
| <p>Observacions:</p> <p>Total tubs: 2</p> <p>Connexions a calderes: 1</p> | |

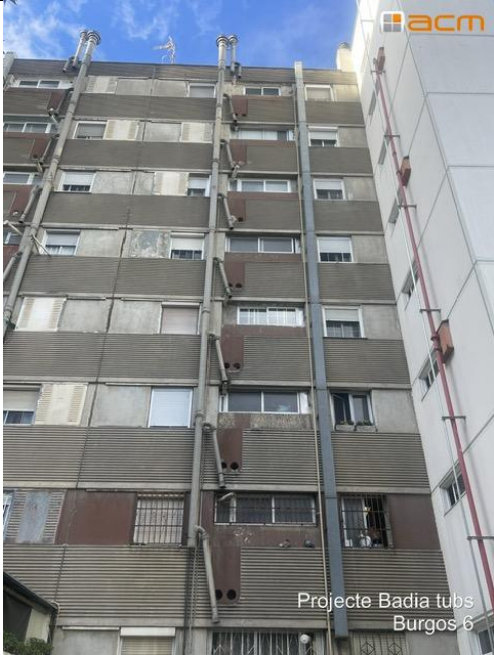
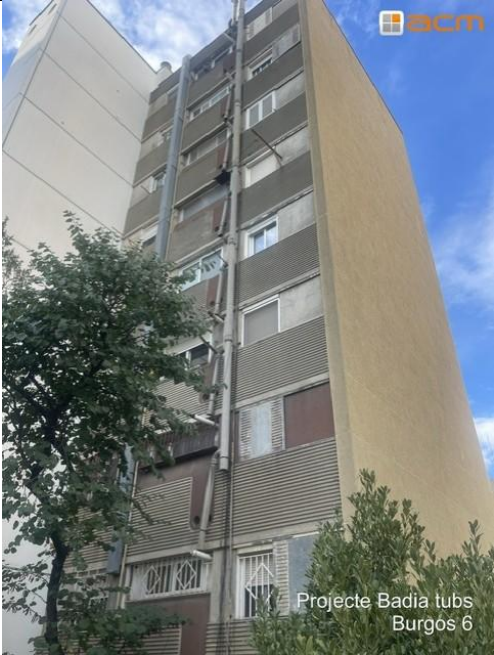
## AVINGUDA BURGOS, 6 – TUBS CONNEXIÓ CALDERES

| <p>Observacions:</p> <p>Total tubs: 2</p> <p>Connexions a calderes: 0</p> | |

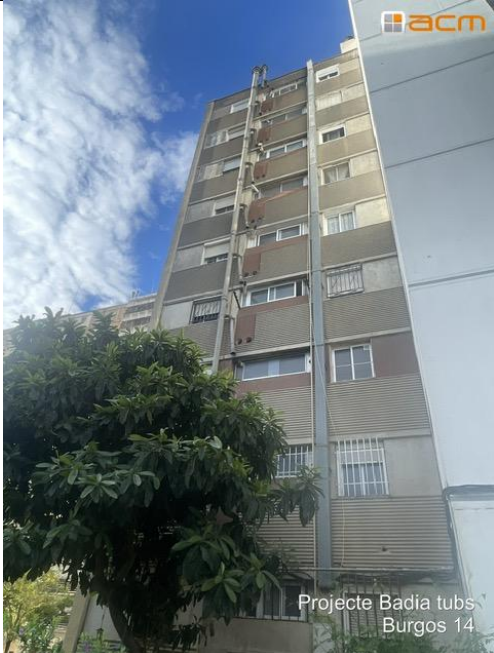
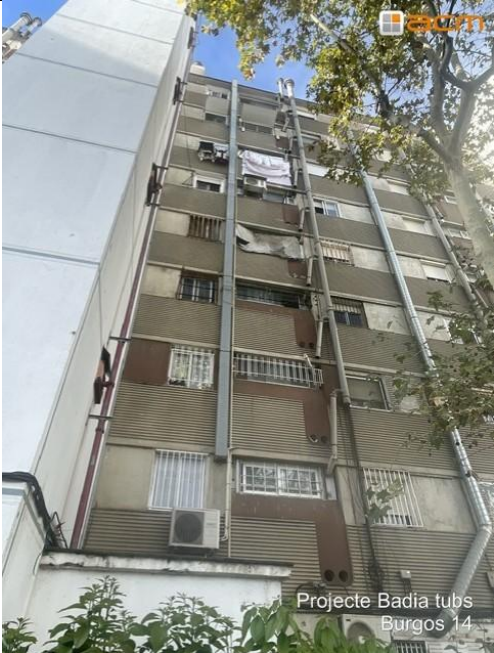
## AVINGUDA BURGOS, 14 – TUBS CONNEXIÓ CALDERES

| <p>Observacions:</p> <p>Total tubs: 2</p> <p>Connexions a calderes: 0</p> | |

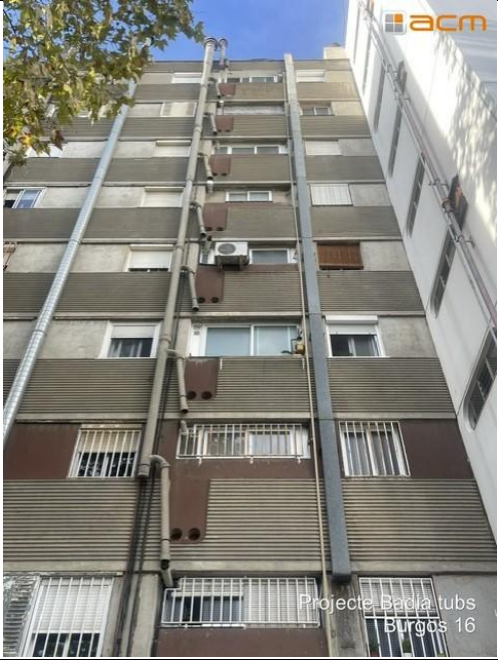
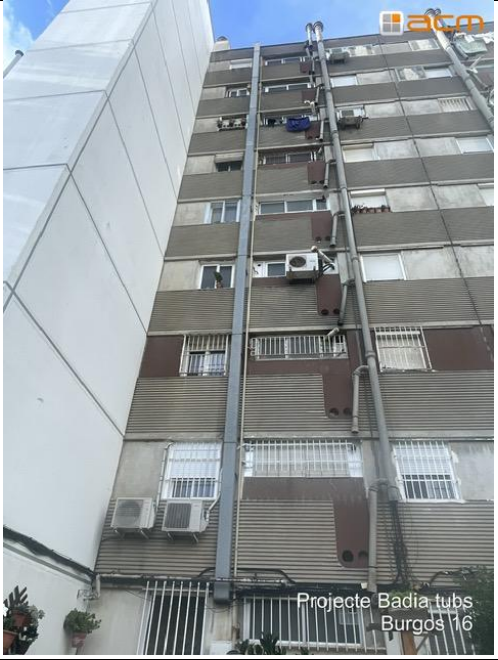
## AVINGUDA BURGOS, 16 – TUBS CONNEXIÓ CALDERES

| <p>Observacions:</p> <p>Total tubs: 2</p> <p>Connexions a calderes: 0</p> | |

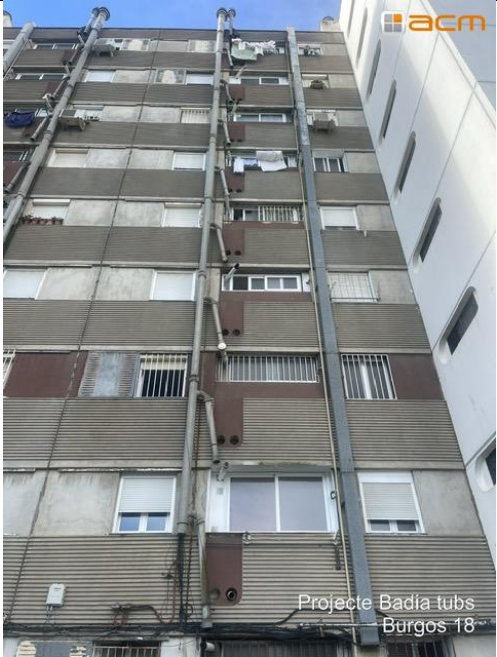
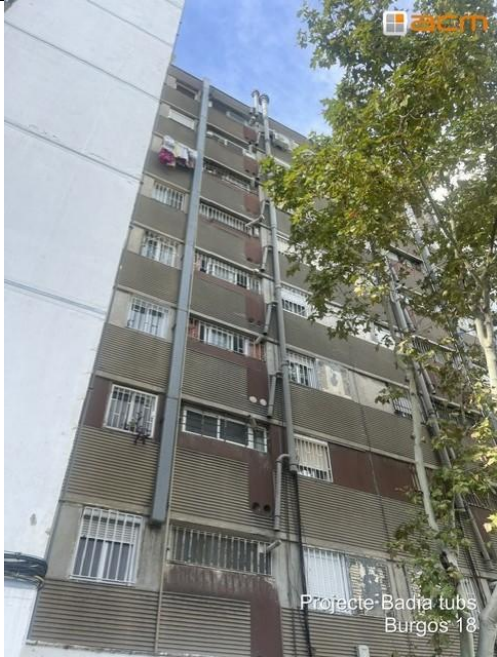
# **AVINGUDA BURGOS, 18 – TUBS CONNEXIÓ CALDERES**

| <p>Observacions:</p> <p>Total tubs: 2</p> <p>Connexions a calderes: 0</p> | |

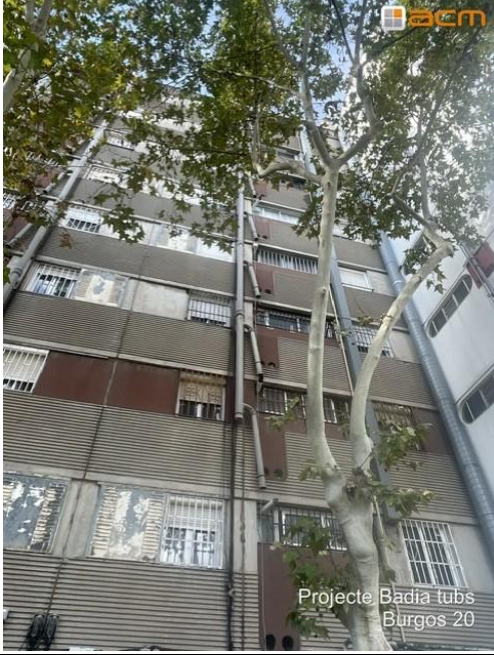
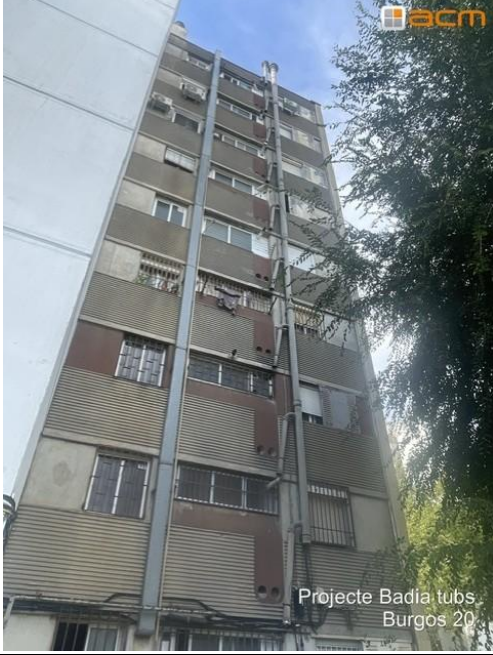
## AVINGUDA BURGOS, 20 – TUBS CONNEXIÓ CALDERES

| <p>Observacions:</p> <p>Total tubs: 2</p> <p>Connexions a calderes: 0</p> | |

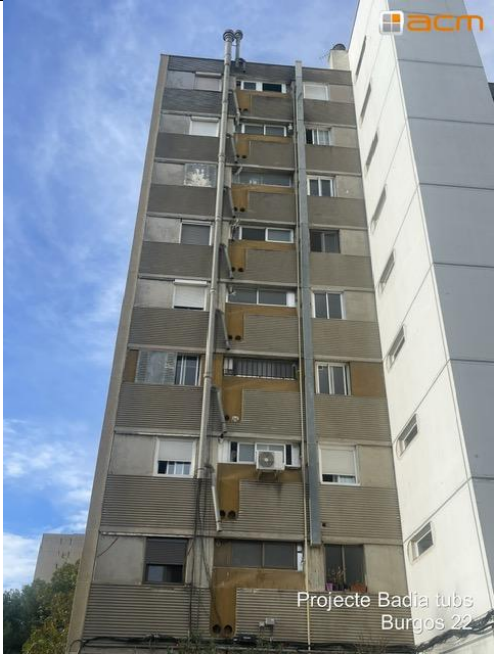
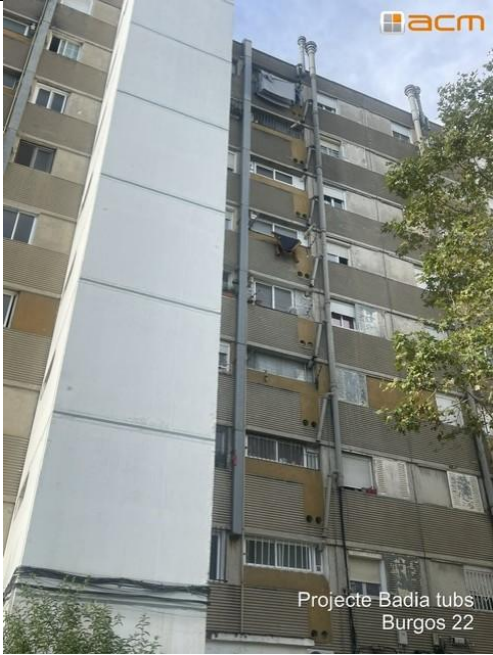
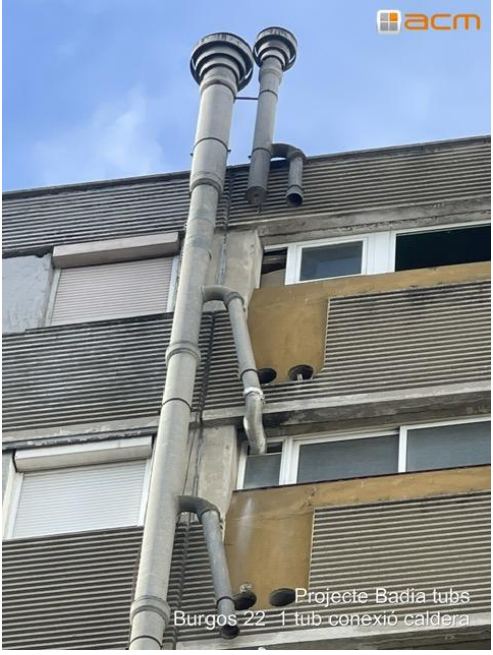
## AVINGUDA BURGOS, 22 – TUBS CONNEXIÓ CALDERES

| <p>Projecte Badia tubs<br/>Burgos 22 1 tub connexió caldera</p> | |
| <p>Observacions:</p> <p>Total tubs: 2</p> <p>Connexions a calderes: 1</p> | |

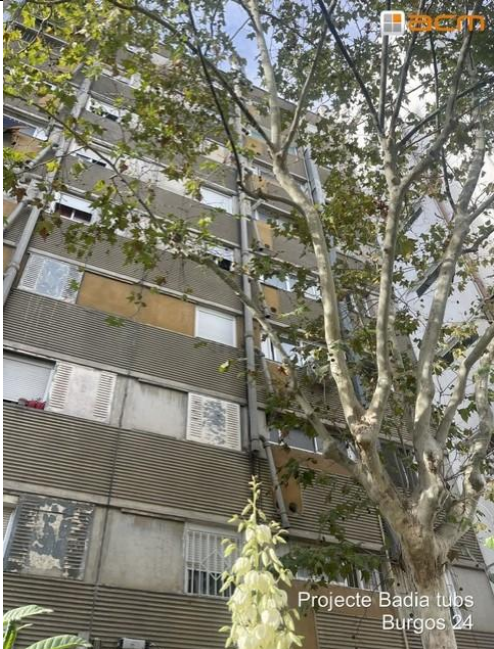
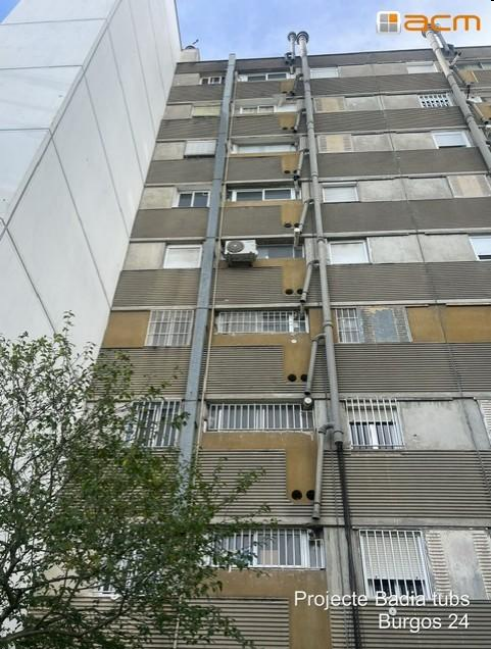
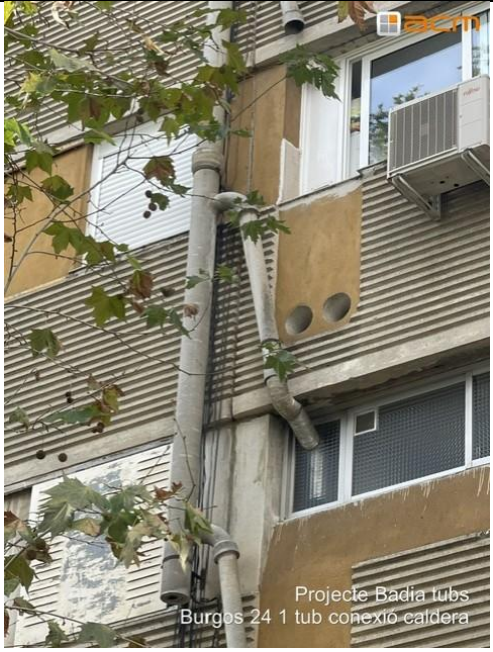
## AVINGUDA BURGOS, 24 – TUBS CONNEXIÓ CALDERES

| <p>Projecte Badia tubs<br/>Burgos 24 1 tub connexió caldera</p> <p>Observacions:<br/>Total tubs: 2<br/>Connexions a calderes: 1</p> | |

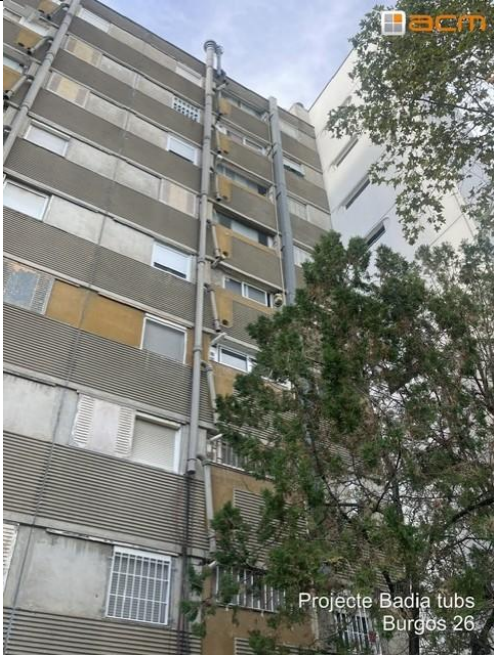
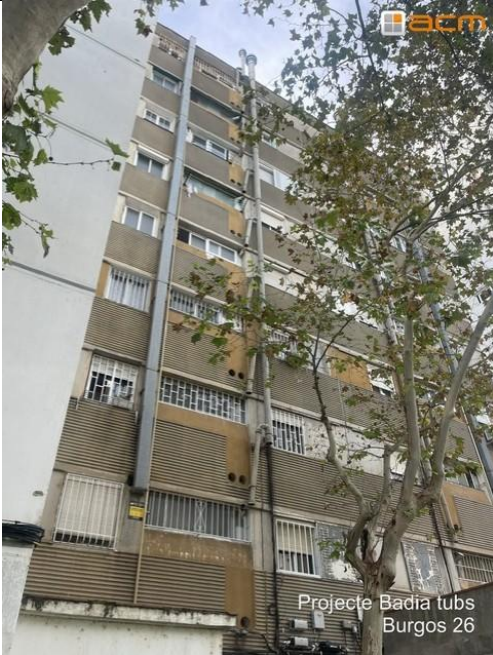
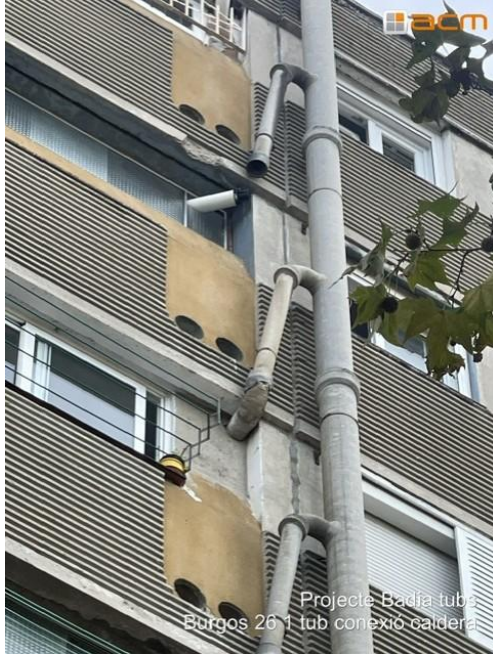
## AVINGUDA BURGOS, 26 – TUBS CONNEXIÓ CALDERES

| <p>Projecte Badia tubs<br/>Burgos 26 1 tub connexió caldera</p> | |
| <p>Observacions:</p> <p>Total tubs: 2</p> <p>Connexions a calderes: 1</p> | |

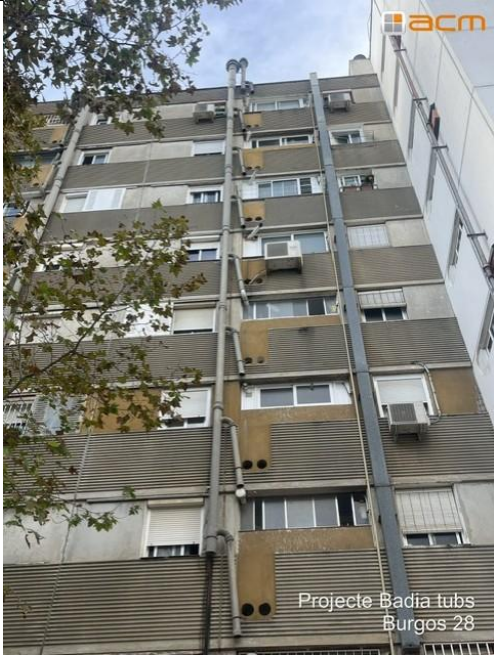
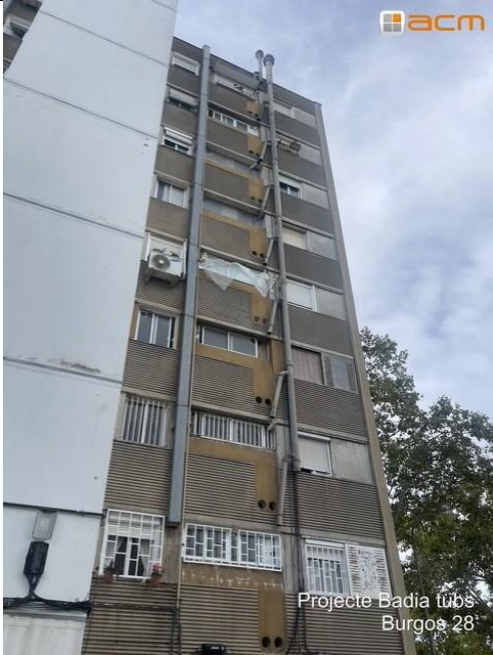
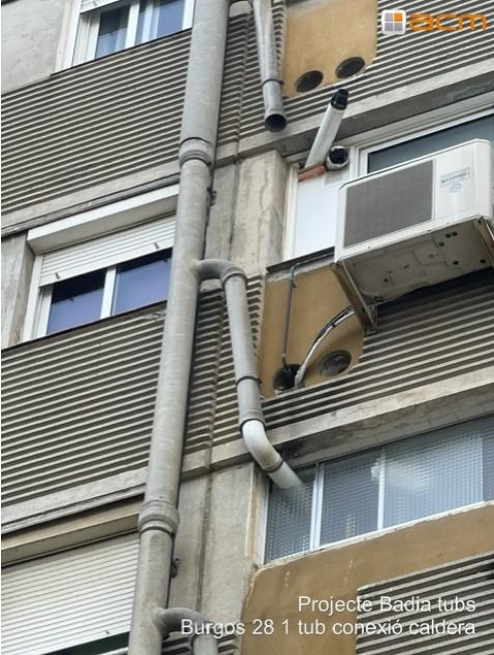
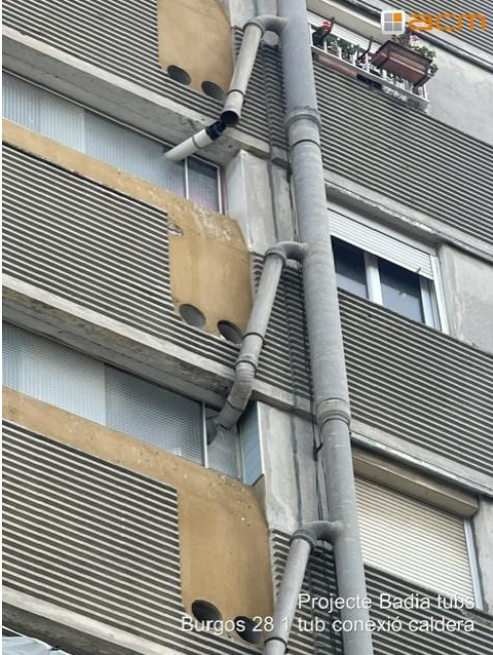
## AVINGUDA BURGOS, 28 – TUBS CONNEXIÓ CALDERES

| <p>Projecte Badia tubs<br/>Burgos 28 1 tub connexió caldera</p> | <p>Projecte Badia tubs<br/>Burgos 28 1 tub connexió caldera</p> |
| <p>Observacions:<br/> Total tubs: 2<br/> Connexions a calderes: 2</p> | |

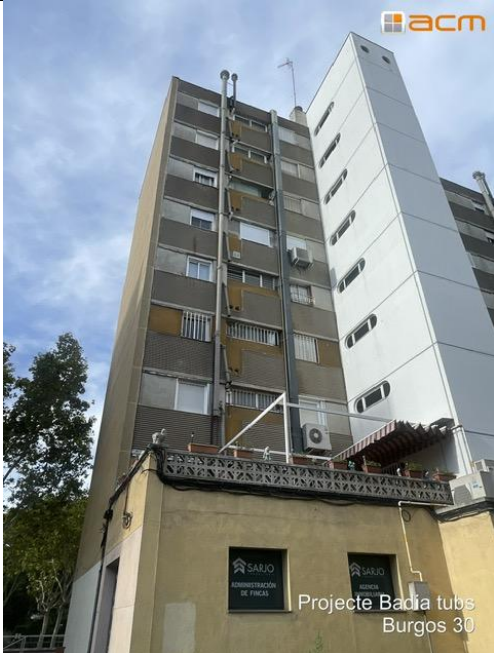
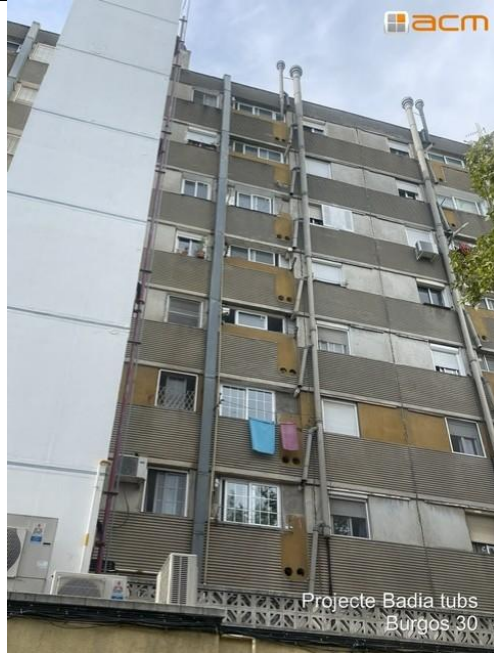
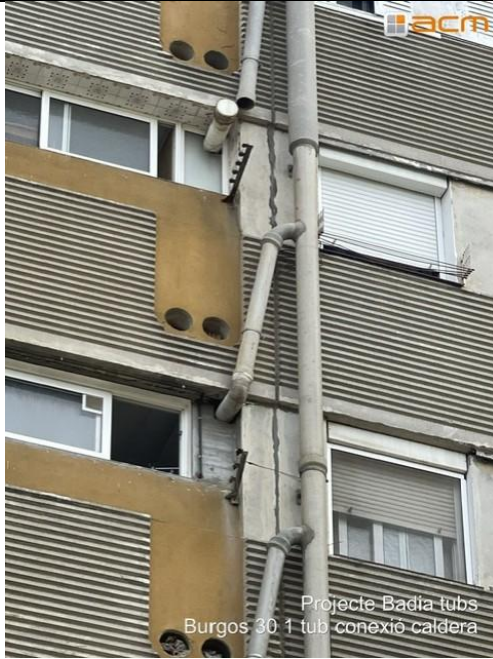
## AVINGUDA BURGOS, 30 – TUBS CONNEXIÓ CALDERES

| <p>Projecte Badia tubs<br/>Burgos 30 1 tub conexió caldera</p> | |
| <p>Observacions:</p> <p>Total tubs: 2</p> <p>Connexions a calderes: 1</p> | |

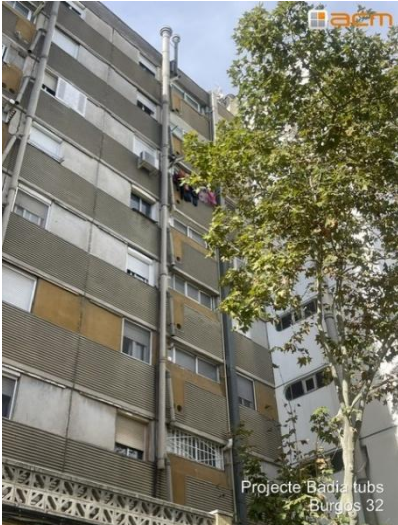
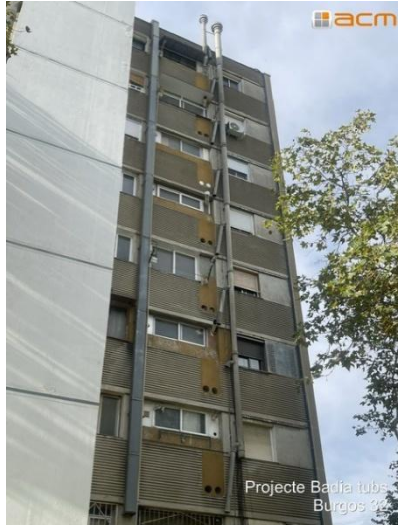
## AVINGUDA BURGOS, 32 – TUBS CONNEXIÓ CALDERES

| <p>Projecte Badia tubs<br/>Burgos 32</p> | <p>Projecte Badia tubs<br/>Burgos 32</p> |

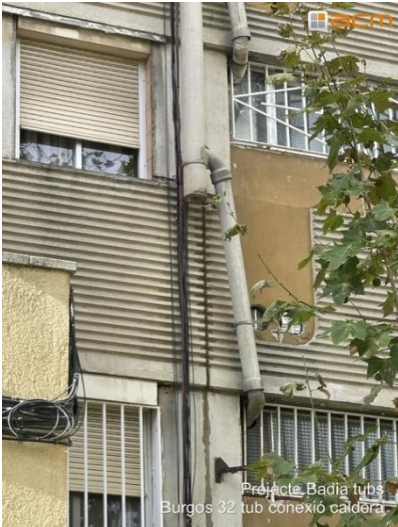
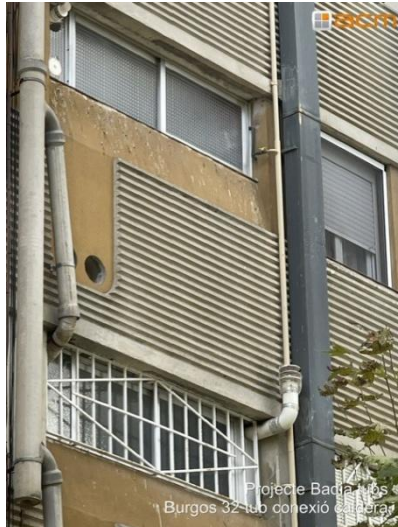
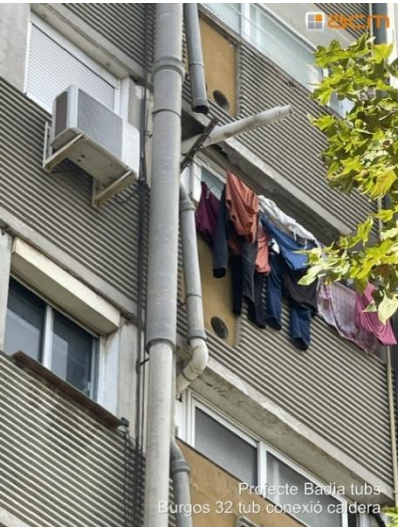
| <p>Projecte Badia tubs<br/>Burgos 32 tub connexió caldera</p> | <p>Projecte Badia tubs<br/>Burgos 32 tub connexió caldera</p> |
| <p>Projecte Badia tubs<br/>Burgos 32 tub connexió caldera</p> | |
| <p>Observacions:</p> <p>Total tubs: 2 Connexions a calderes: 3</p> <p>1 Tub d'escombraries</p> | |

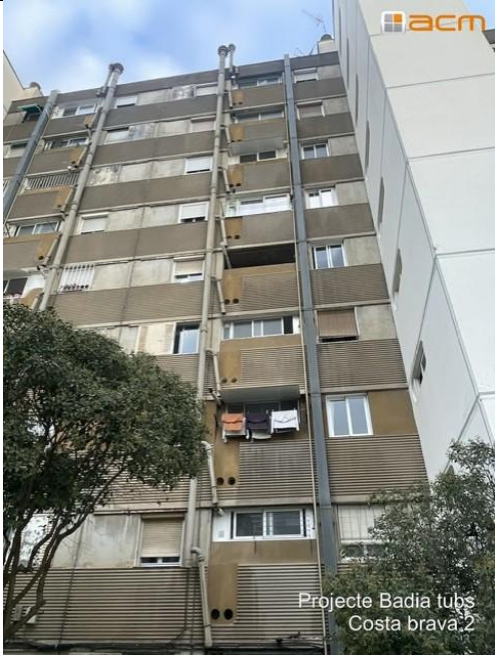
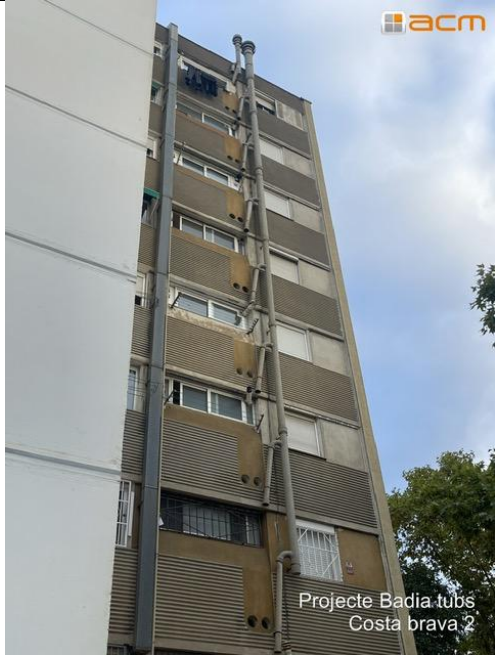
## AVINGUDA COSTA BRAVA, 2 – TUBS CONNEXIÓ CALDERES

| <p>Observacions:</p> <p>Total tubs: 2</p> <p>Connexions a calderes: 0</p> | |

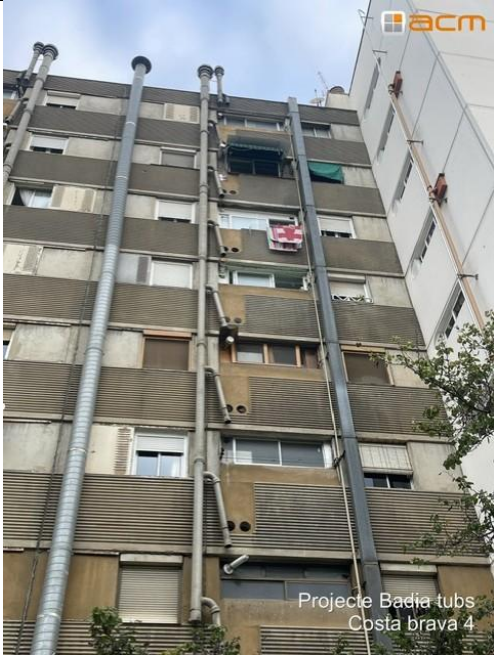
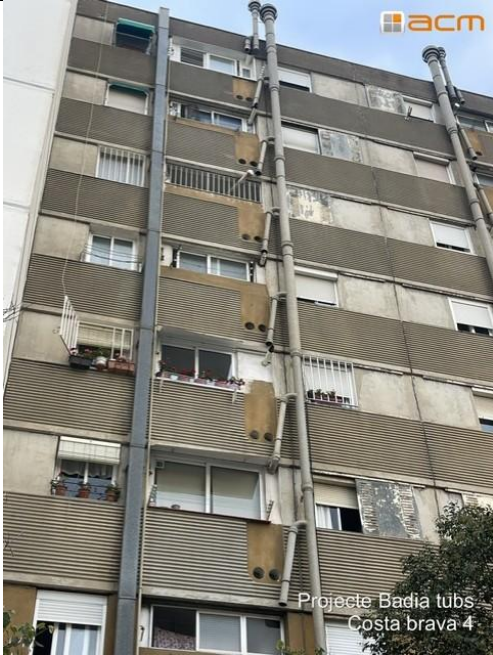
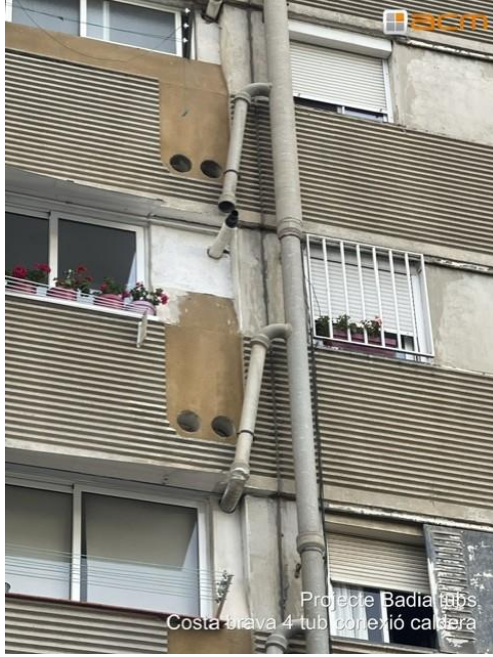
## AVINGUDA COSTA BRAVA, 4 – TUBS CONNEXIÓ CALDERES

| <p>Projecte Badia tubs<br/>Costa brava 4 tub connexió caldera</p> | |
| <p>Observacions:</p> <p>Total tubs: 2</p> <p>Connexions a calderes: 1</p> | |
