# DIAGNOSI DE LES CCVV A INTERVENIR

Contractació de les obres de retirada i gestió dels residus  
d'elements amb amiant de 127 edificis residencials plurifamiliars de  
Badia del Vallès

ACM 2020, S.L.  
ABRIL 2025

**OBRES DE RETIRADA I GESTIÓ DELS RESIDUS D'ELEMENTS AMB AMIANT  
DE 127 EDIFICIS RESIDENCIALS PLURIFAMILIARS DE BADIA DEL VALLÈS**

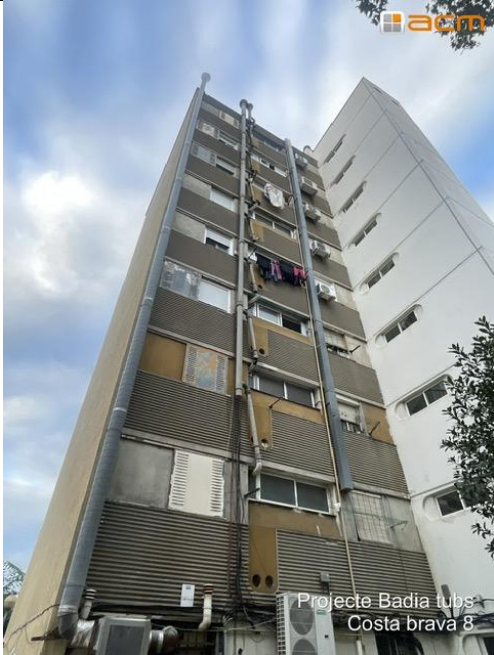
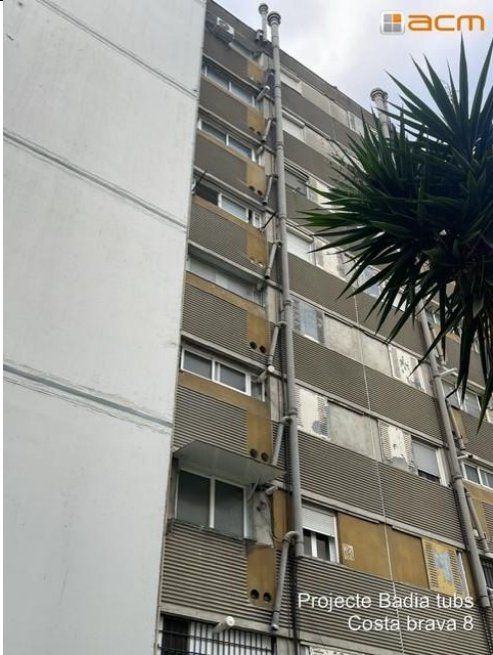
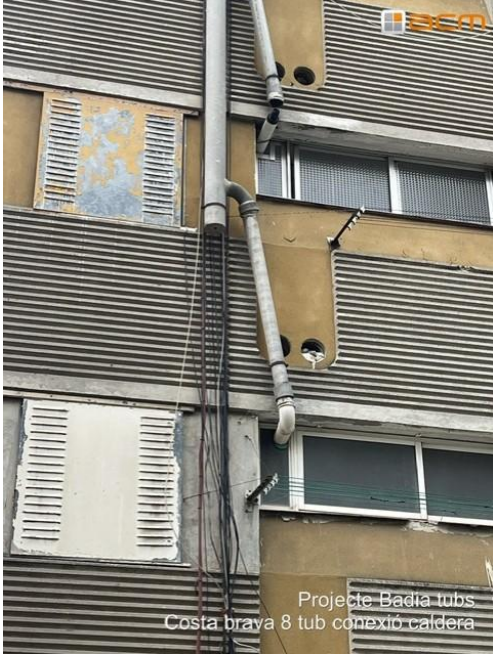
## AVINGUDA COSTA BRAVA, 8 – TUBS CONNEXIÓ CALDERES

| <p>Projecte Badia tubs<br/>Costa brava 8 tub connexió caldera</p> | |
| <p>Observacions:</p> <p>Total tubs: 2</p> <p>Connexions a calderes: 1</p> | |

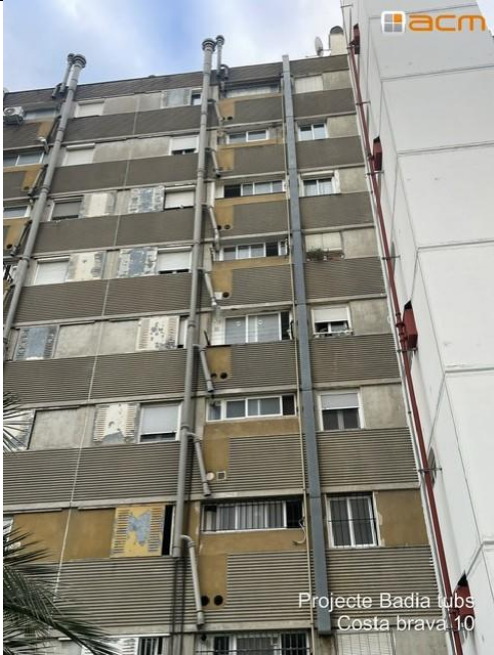
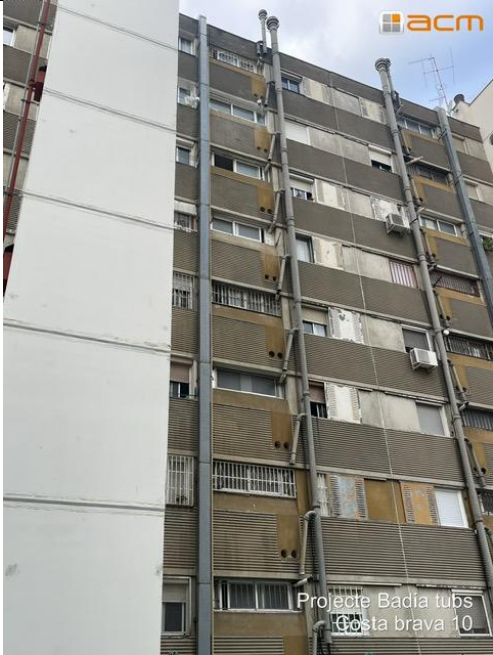
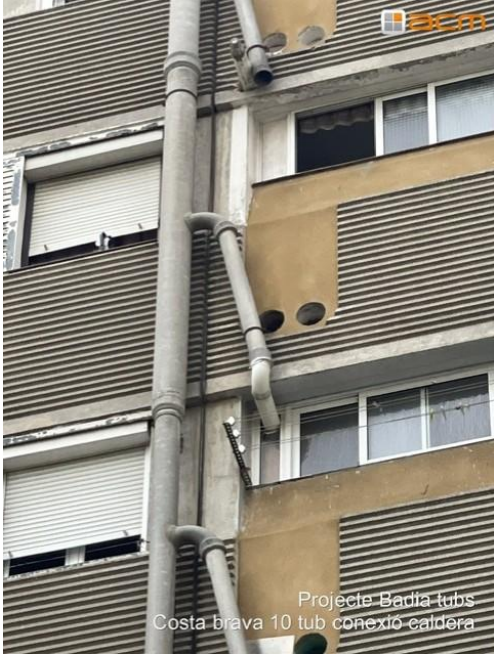
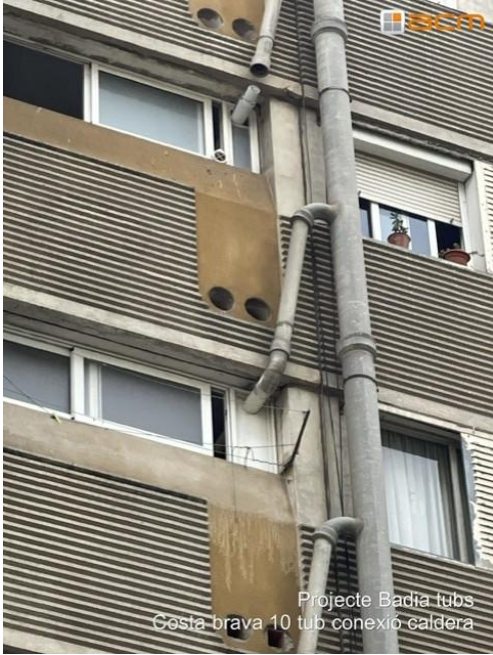
## AVINGUDA COSTA BRAVA, 10 – TUBS CONNEXIÓ CALDERES

| <p>Projecte Badia tubs<br/>Costa brava 10 tub conexió caldera</p> | <p>Projecte Badia tubs<br/>Costa brava 10 tub conexió caldera</p> |
| <p>Observacions:<br/> Total tubs: 2<br/> Connexions a calderes: 2</p> | |

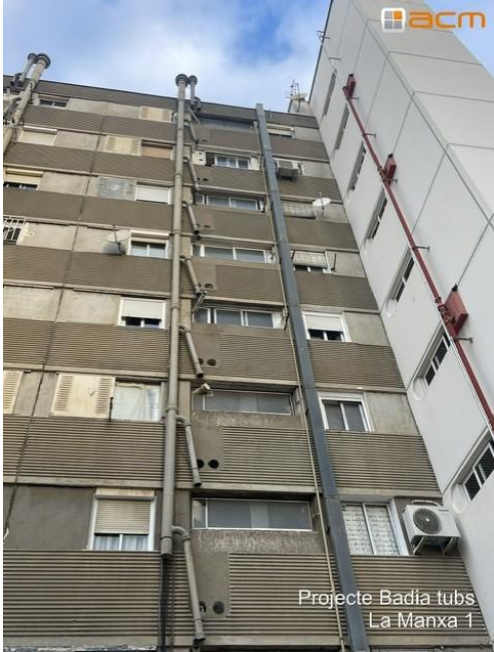
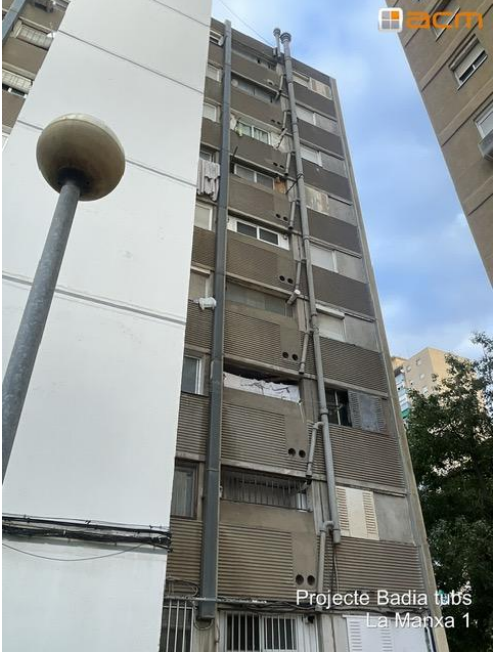
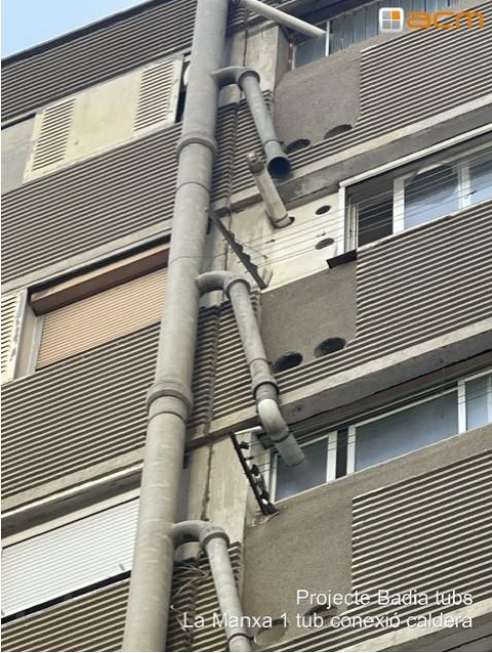
## CARRER DE LA MANXA, 1 – TUBS CONNEXIÓ CALDERES

| <p>Projecte Badia tubs<br/>La Manxa 1 tub conexió caldera</p> | |
| <p>Observacions:<br/> Total tubs: 2<br/> Connexions a calderes: 1</p> | |

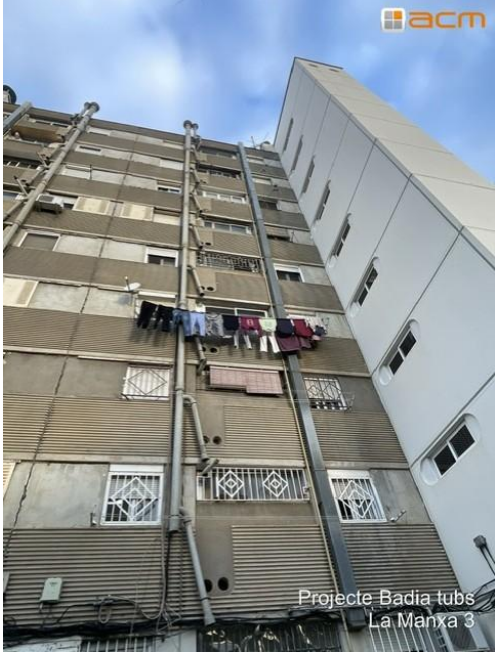
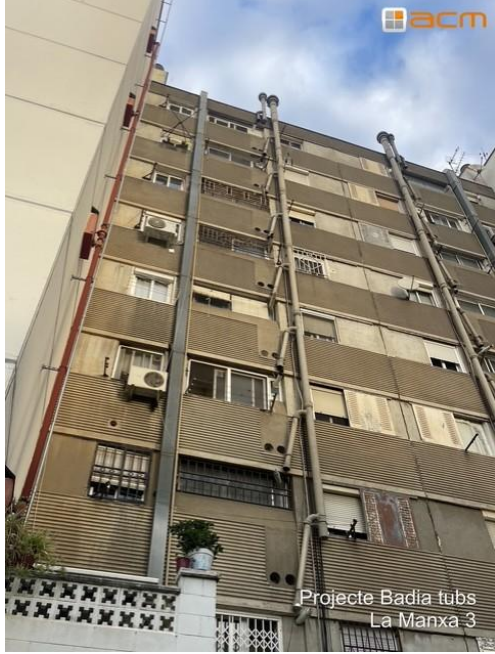
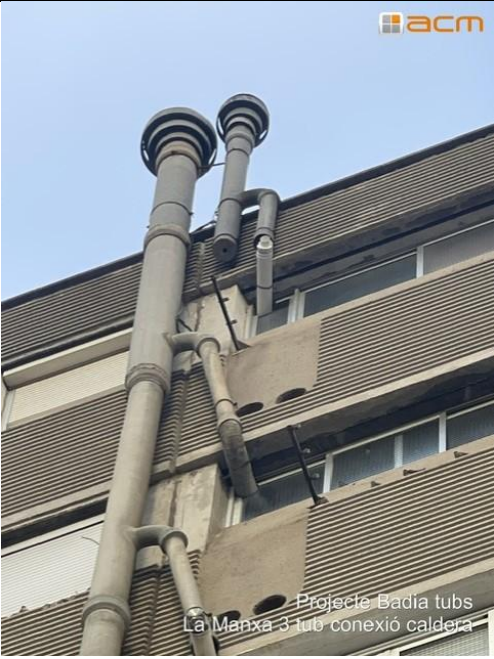
## CARRER DE LA MANXA, 3 – TUBS CONNEXIÓ CALDERES

| <p>Projecte Badia tubs<br/>La Manxa 3 tub connexió caldera</p> | |
| <p>Observacions:</p> <p>Total tubs: 2</p> <p>Connexions a calderes: 1</p> | |

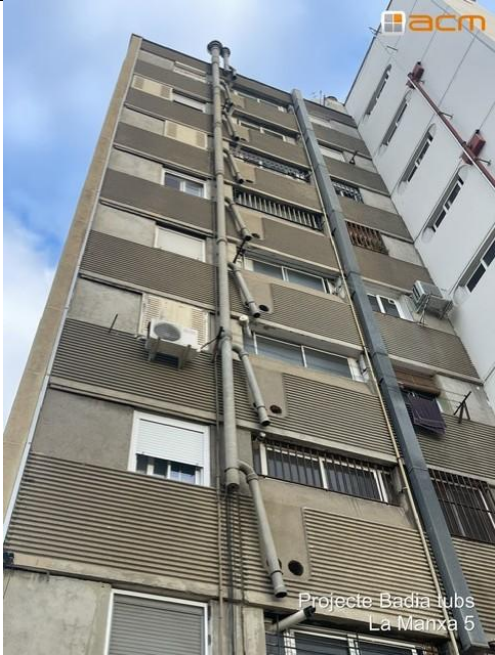
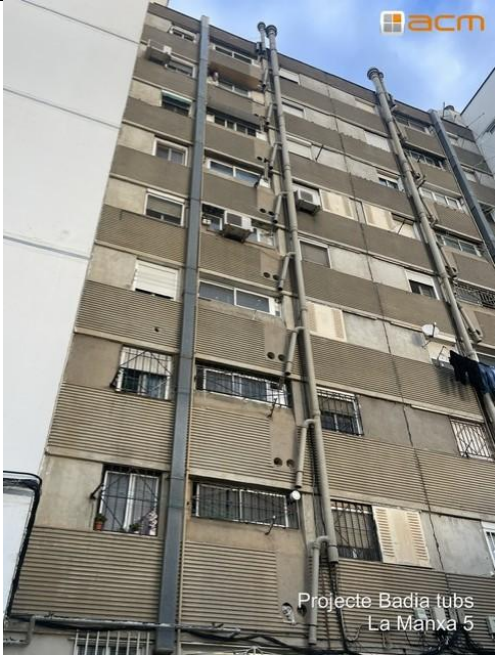
## CARRER DE LA MANXA, 5 – TUBS CONNEXIÓ CALDERES

| <p>Observacions:</p> <p>Total tubs: 2</p> <p>Connexions a calderes: 0</p> | |

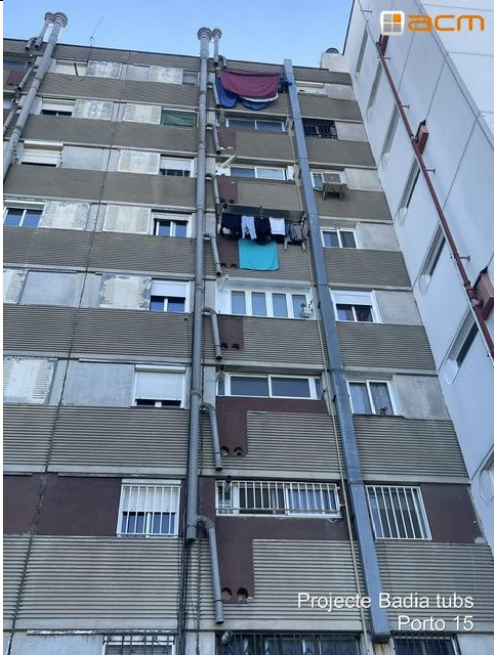
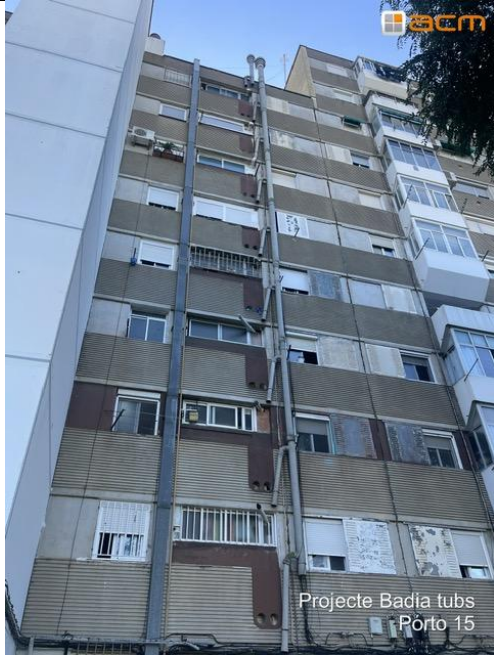
## CARRER PORTO, 15 – TUBS CONNEXIÓ CALDERES

| <p>Projecte Badia tubs<br/>Porto 15</p> | <p>Projecte Badia tubs<br/>Porto 15</p> |
| <p>Projecte Badia tubs<br/>Porto 15 tub conexió caldera</p> | |
| <p>Observacions:</p> <p>Total tubs: 2</p> <p>Connexions a calderes: 1</p> | |

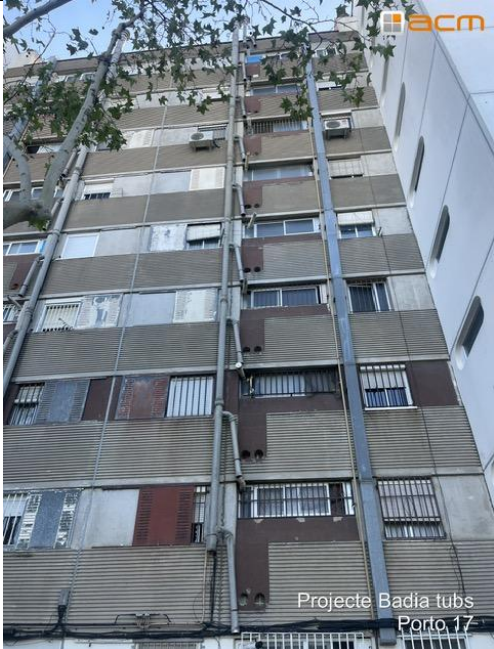
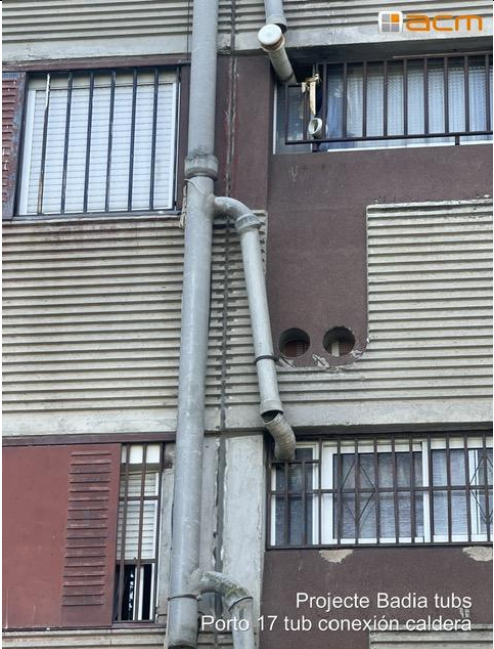
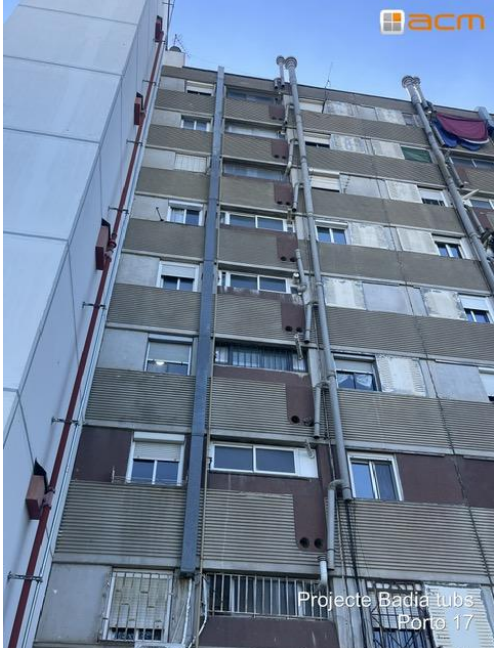
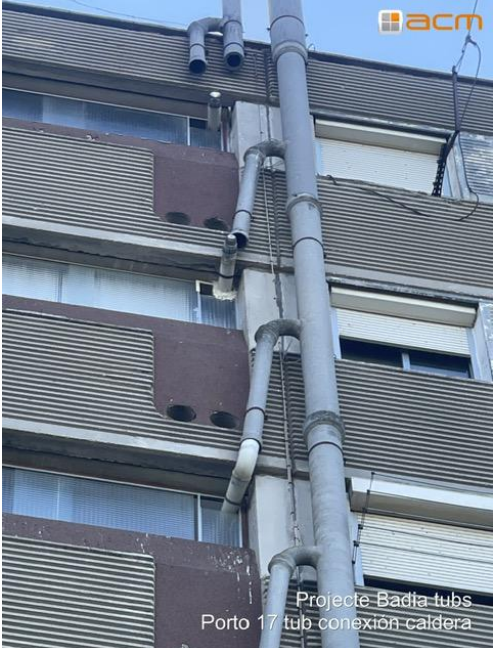
## CARRER PORTO, 17 – TUBS CONNEXIÓ CALDERES

| <p>Projecte Badia tubs<br/>Porto 17</p> | <p>Projecte Badia tubs<br/>Porto 17 tub conexió caldera</p> |
| <p>Projecte Badia tubs<br/>Porto 17</p> | <p>Projecte Badia tubs<br/>Porto 17 tub conexió caldera</p> |
| <p>Observacions:<br/> Total tubs: 2<br/> Connexions a calderes: 2</p> | |

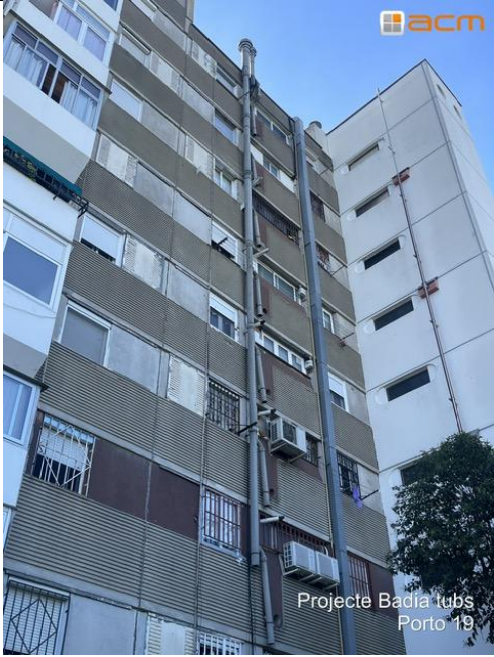
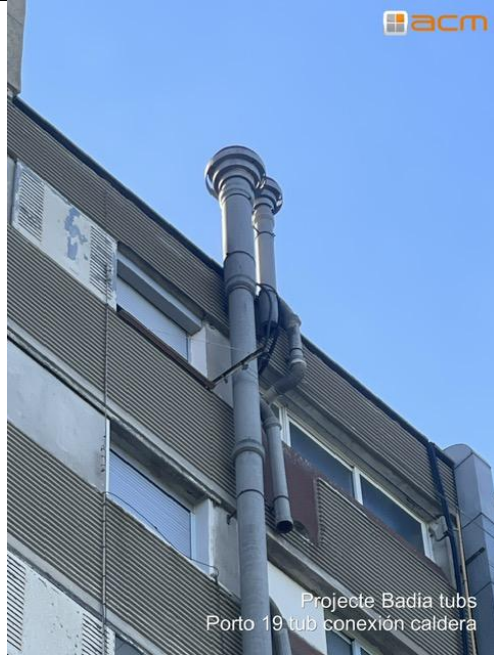
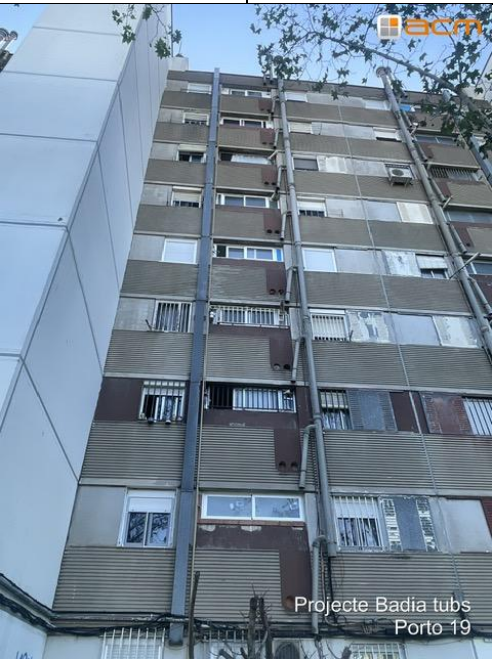
## CARRER PORTO, 19 – TUBS CONNEXIÓ CALDERES

| <p>Projecte Badia tubs<br/>Porto 19</p> | <p>Projecte Badia tubs<br/>Porto 19 tub conexió caldera</p> |
| <p>Projecte Badia tubs<br/>Porto 19</p> | |
| <p>Observacions:</p> <p>Total tubs: 2</p> <p>Connexions a calderes: 1</p> | |

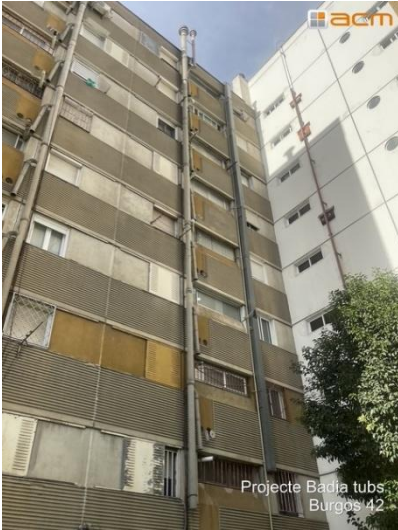
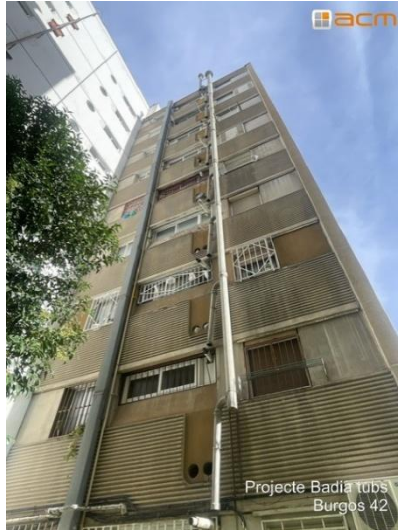
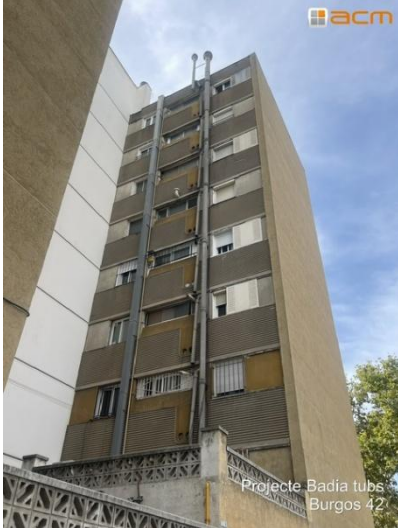
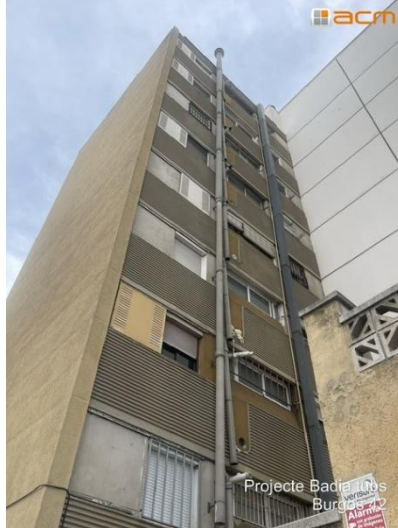
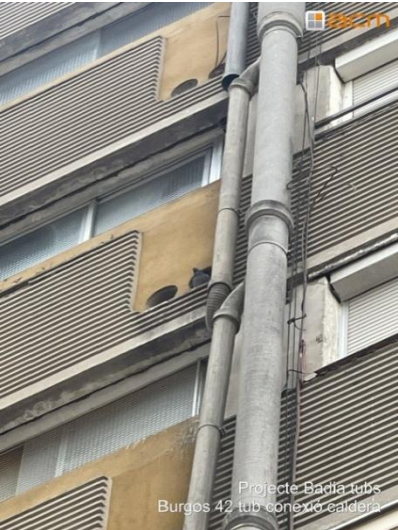
## AVINGUDA BURGOS, 42 – TUBS CONNEXIÓ CALDERES

| <p>Projecte Badia tubs<br/>Burgos 42</p> | <p>Projecte Badia tubs<br/>Burgos 42</p> |
| <p>Projecte Badia tubs<br/>Burgos 42</p> | <p>Projecte Badia tubs<br/>Burgos 42</p> |
| <p>Projecte Badia tubs<br/>Burgos 42 tub connexió caldera</p> | |
| <p>Observacions:<br/>Total tubs: 4 Connexions a calderes: 1</p> | |

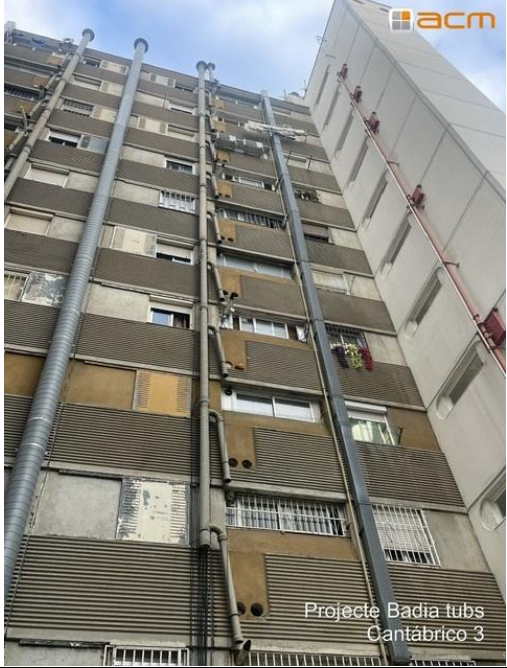
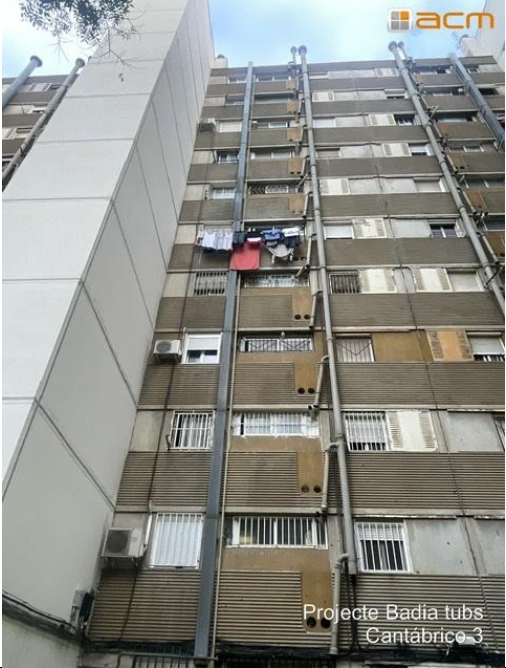
## AVINGUDA CANTÀBRIC, 3 – TUBS CONNEXIÓ CALDERES

| <p>Projecte Badia tubs<br/>Cantàbrico 3</p> | <p>Projecte Badia tubs<br/>Cantàbrico 3</p> |
| <p>Observacions:</p> <p>Total tubs: 2</p> <p>Connexions a calderes: 0</p> | |

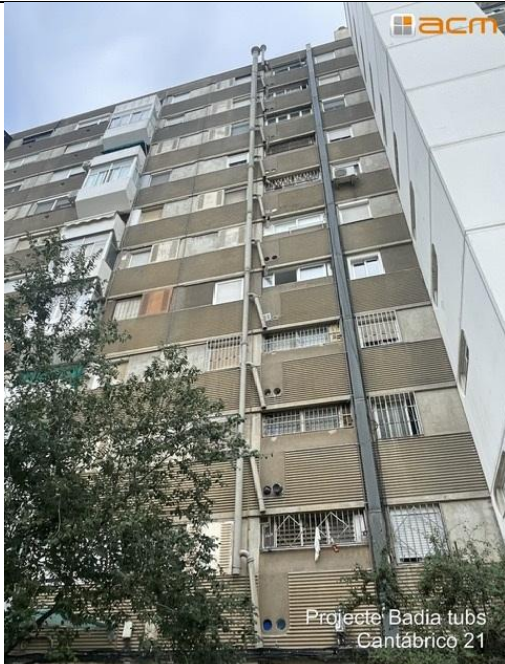
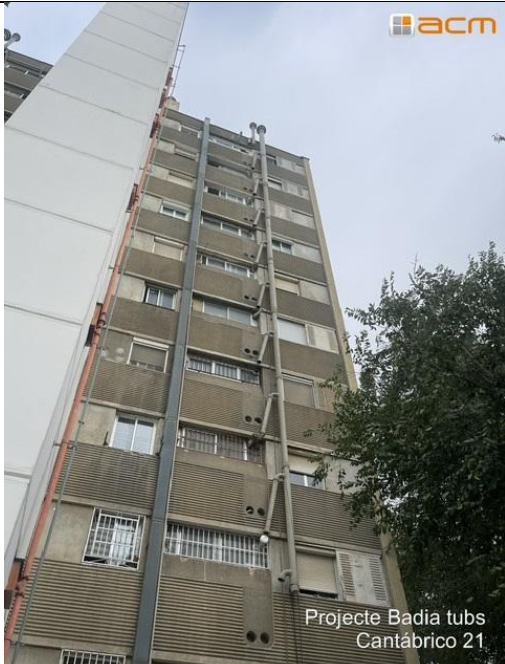
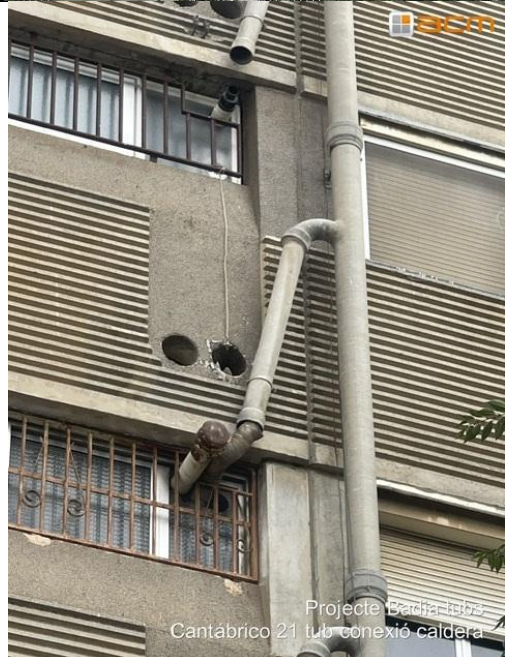
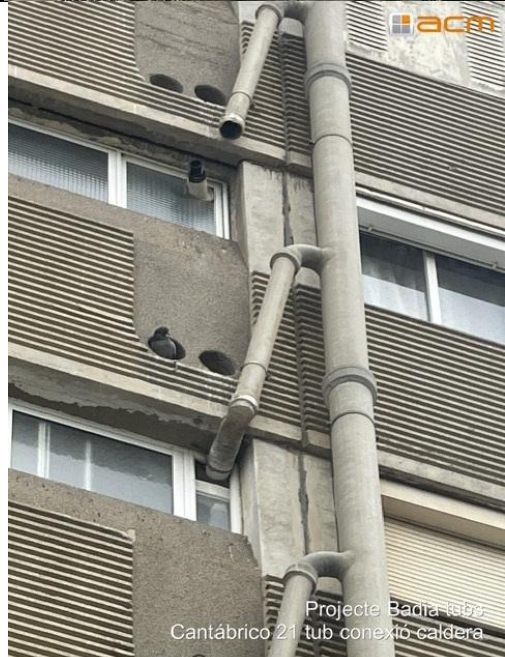
## AVINGUDA CANTÀBRIC, 21 – TUBS CONNEXIÓ CALDERES

| <p>Projecte Badia tubs<br/>Cantàbrico 21</p> | <p>Projecte Badia tubs<br/>Cantàbrico 21</p> |
| <p>Projecte Badia tubs<br/>Cantàbrico 21 tub connexió caldera</p> | <p>Projecte Badia tubs<br/>Cantàbrico 21 tub connexió caldera</p> |
| <p>Observacions:<br/> Total tubs: 2<br/> Connexions a calderes: 2</p> | |

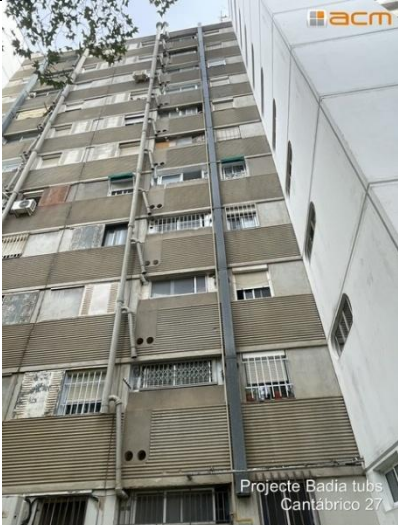
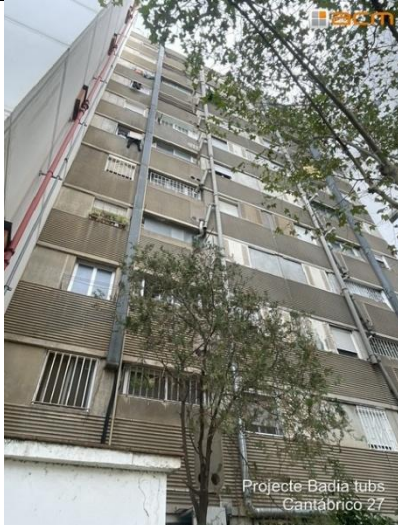
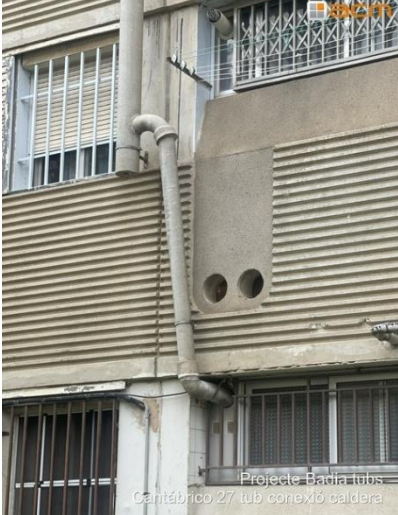
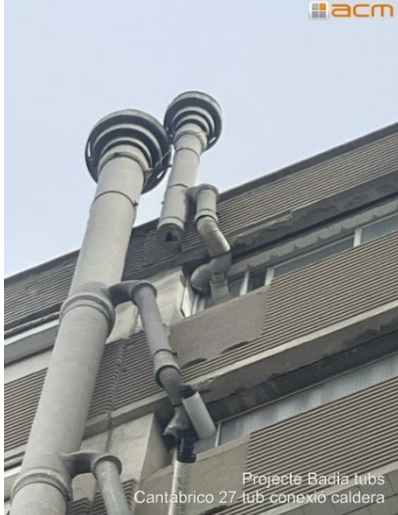
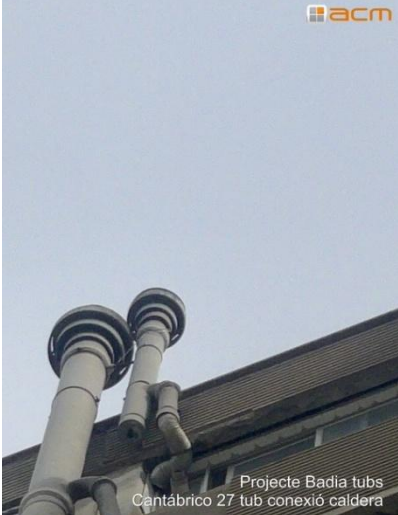
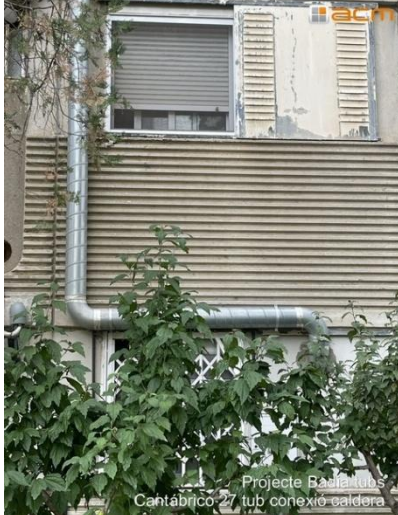
## AVINGUDA CANTÀBRIC, 27 – TUBS CONNEXIÓ CALDERES

| <p>Projecte Badia tubs<br/>Cantàbrico 27</p> | <p>Projecte Badia tubs<br/>Cantàbrico 27</p> |
| <p>Projecte Badia tubs<br/>Cantàbrico 27 tub connexió caldera</p> | <p>Projecte Badia tubs<br/>Cantàbrico 27 tub connexió caldera</p> |
| <p>Projecte Badia tubs<br/>Cantàbrico 27 tub connexió caldera</p> | <p>Projecte Badia tubs<br/>Cantàbrico 27 tub connexió caldera</p> |
| <p><b>Observacions:</b><br/> <b>Total tubs: 2 Connexions a calderes: 4</b></p> | |

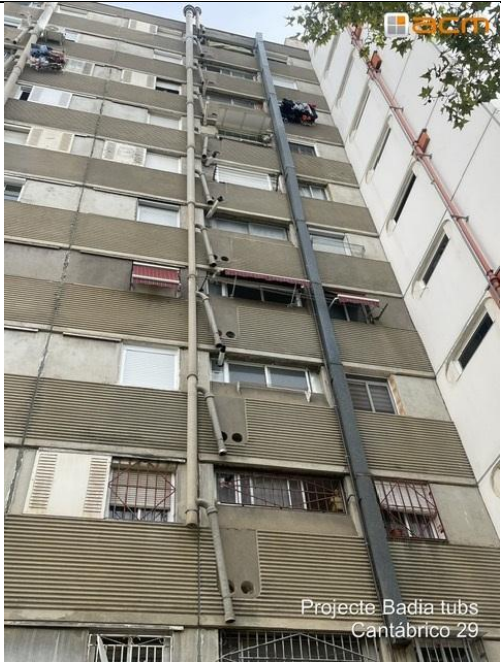
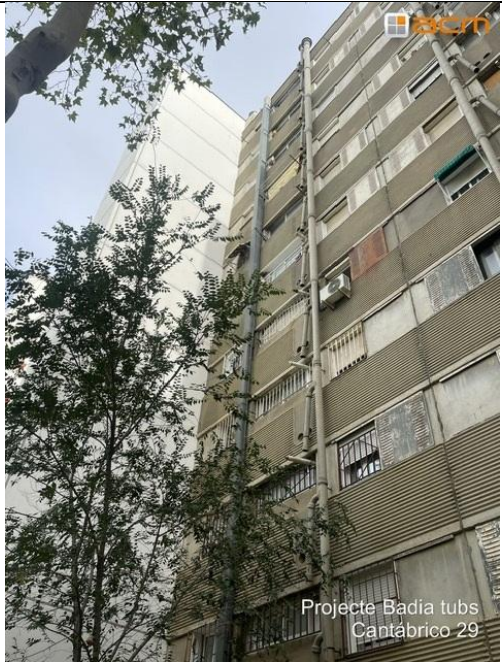
## AVINGUDA CANTÀBRIC, 29 – TUBS CONNEXIÓ CALDERES

| <p>Observacions:</p> <p>Total tubs: 2</p> <p>Connexions a calderes: 0</p> | |

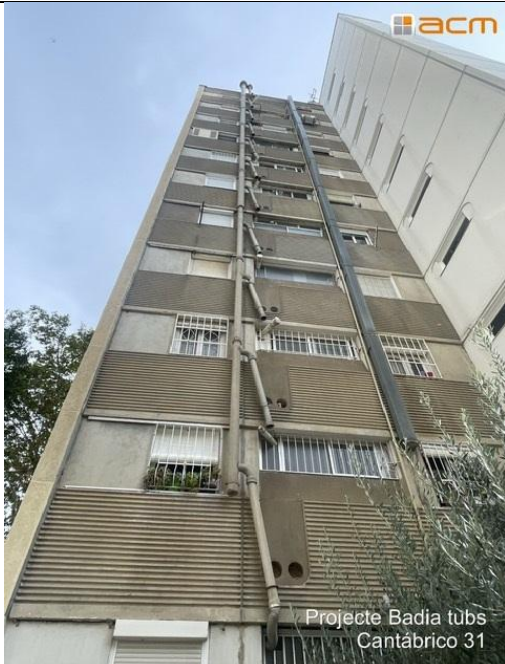
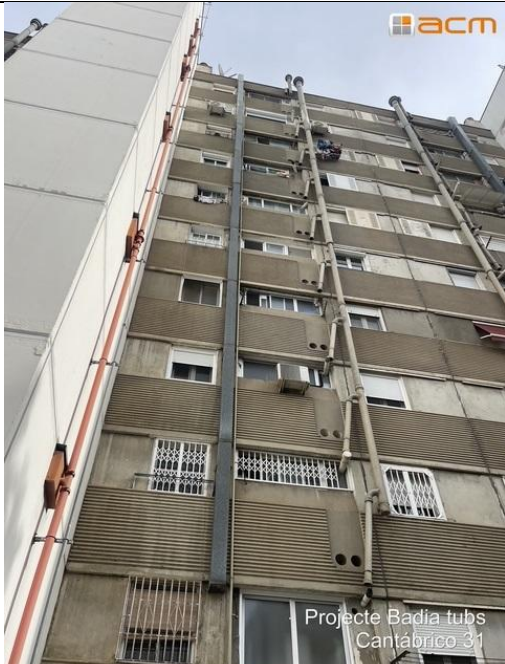
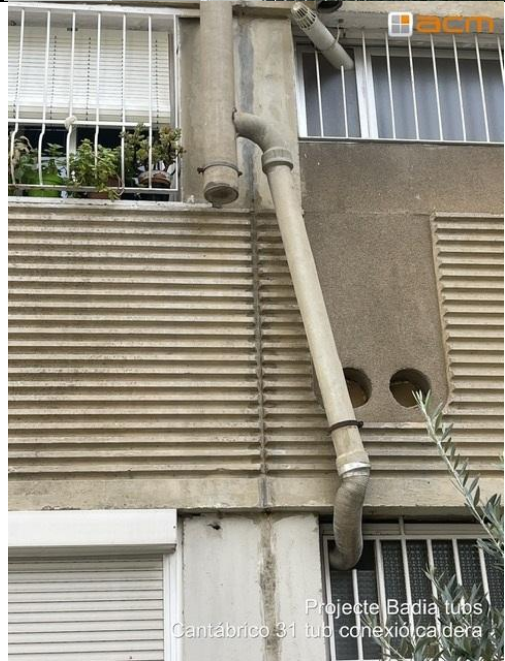
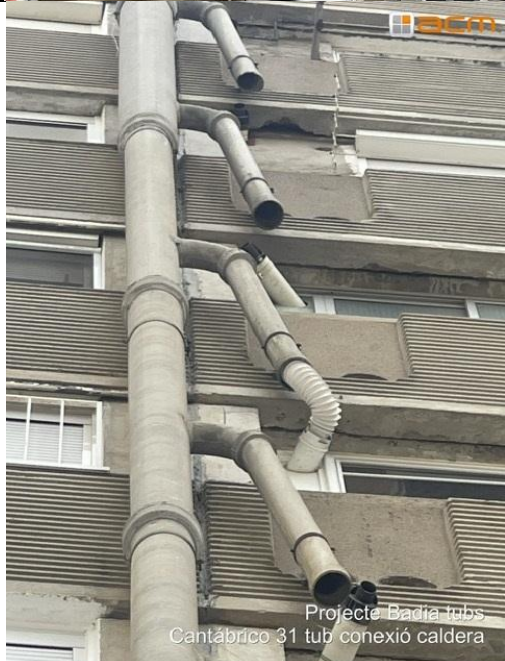
## AVINGUDA CANTÀBRIC, 31 – TUBS CONNEXIÓ CALDERES

| <p>Projecte Badia tubs<br/>Cantàbrico 31</p> | <p>Projecte Badia tubs<br/>Cantàbrico 31</p> |
| <p>Projecte Badia tubs<br/>Cantàbrico 31 tub connexió caldera</p> | <p>Projecte Badia tubs<br/>Cantàbrico 31 tub connexió caldera</p> |
| <p><b>Observacions:</b><br/> <b>Total tubs:</b> 2<br/> <b>Connexions a calderes:</b> 2</p> | |

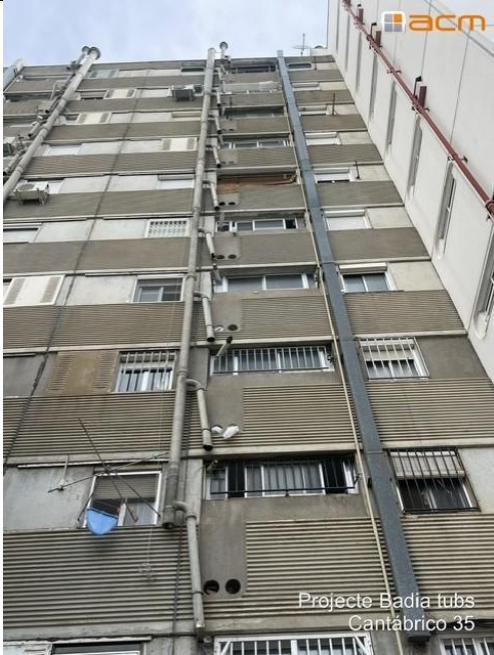
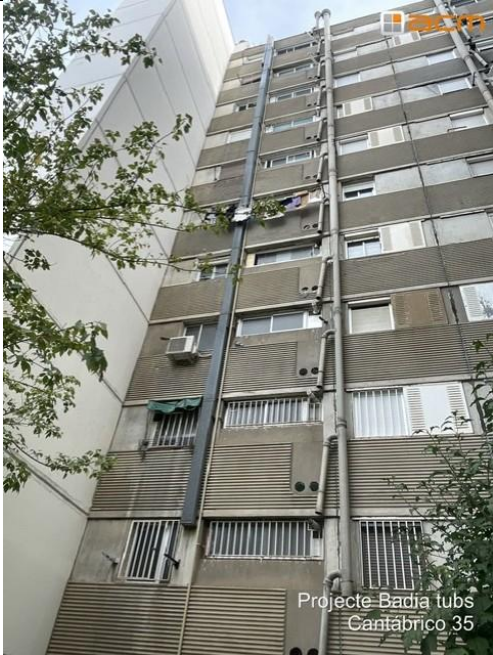
## AVINGUDA CANTÀBRIC, 35 – TUBS CONNEXIÓ CALDERES

| <p>Projecte Badia tubs<br/>Cantàbric 35</p> | <p>Projecte Badia tubs<br/>Cantàbric 35</p> |
| <p>Observacions:</p> <p>Total tubs: 2</p> <p>Connexions a calderes: 0</p> | |

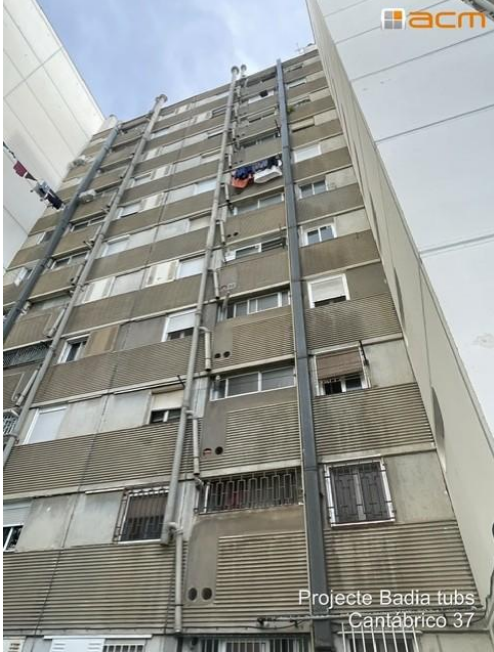
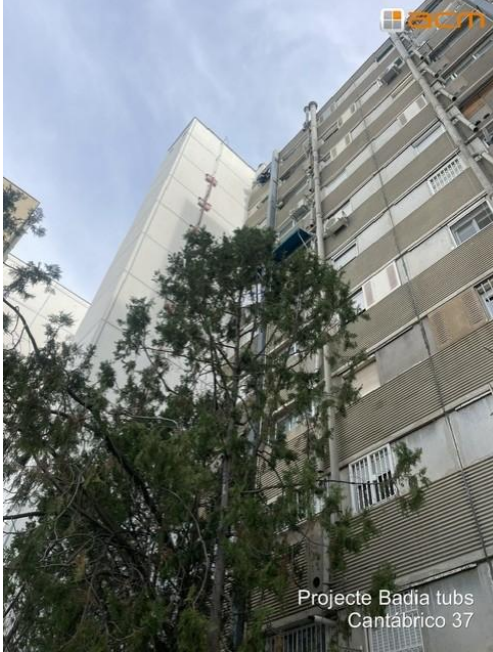
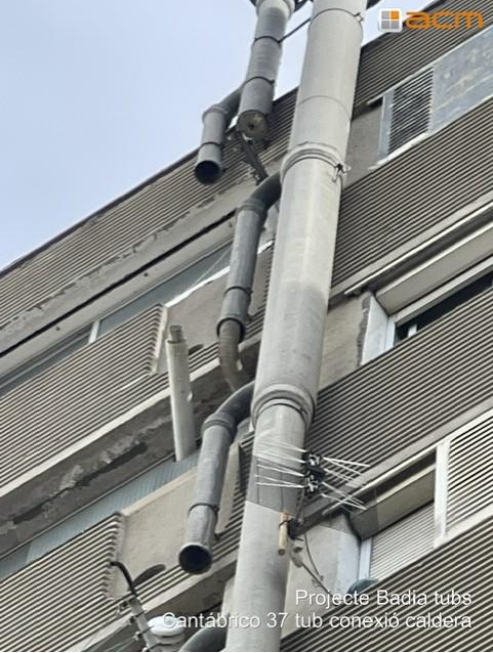
## AVINGUDA CANTÀBRIC, 37 – TUBS CONNEXIÓ CALDERES

| <p>Projecte Badia tubs<br/>Cantàbrico 37</p> | <p>Projecte Badia tubs<br/>Cantàbrico 37</p> |
| <p>Projecte Badia tubs<br/>Cantàbrico 37 tub connexió caldera</p> | |
| <p>Observacions:</p> <p>Total tubs: 2</p> <p>Connexions a calderes: 1</p> | |

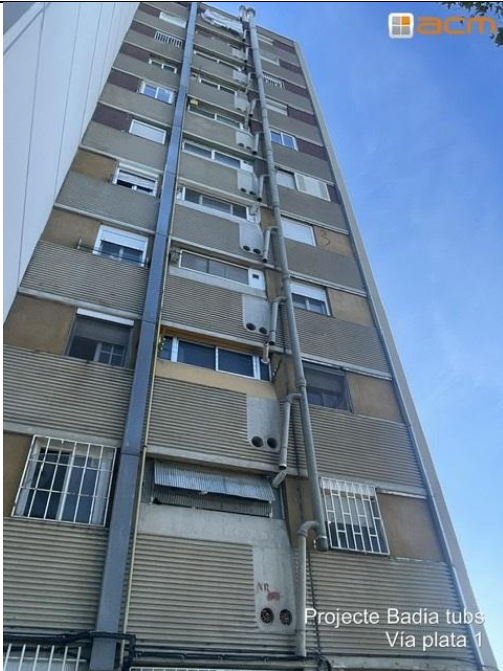
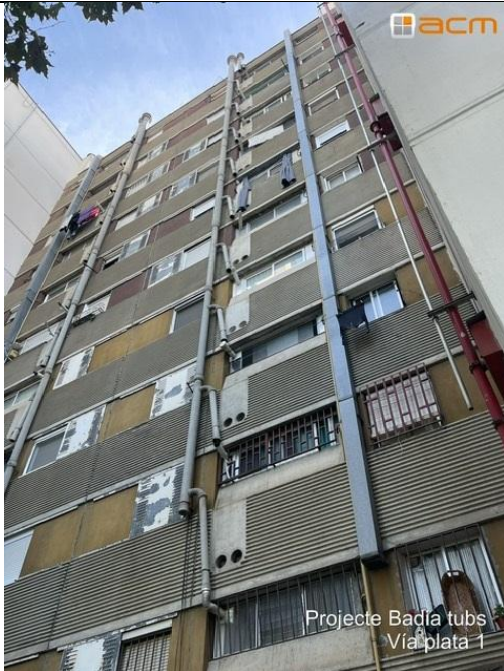
## AVINGUDA VIA DE LA PLATA, 1 – TUBS CONNEXIÓ CALDERES

| <p>Projecte Badia tubs<br/>Via plata 1</p> | <p>Projecte Badia tubs<br/>Via plata 1</p> |
| <p>Observacions:</p> <p>Total tubs: 2</p> <p>Connexions a calderes: 1</p> | |

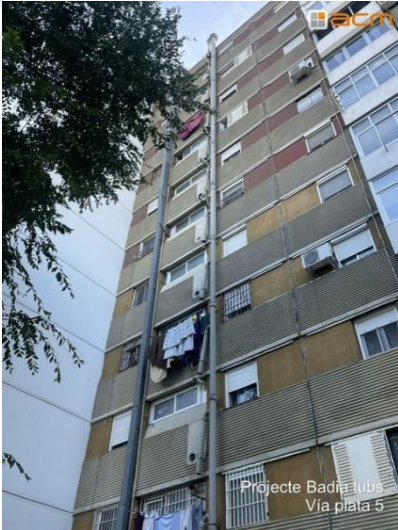
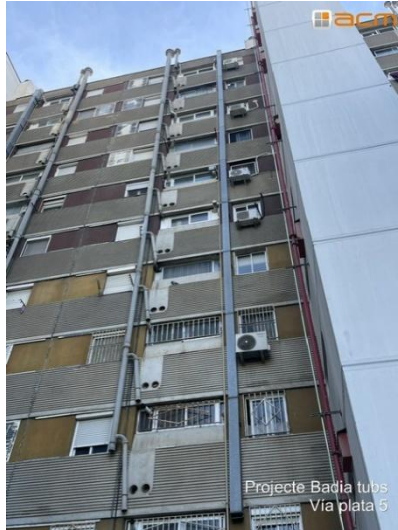
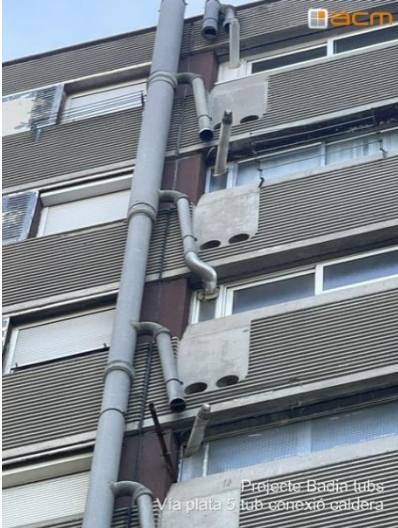
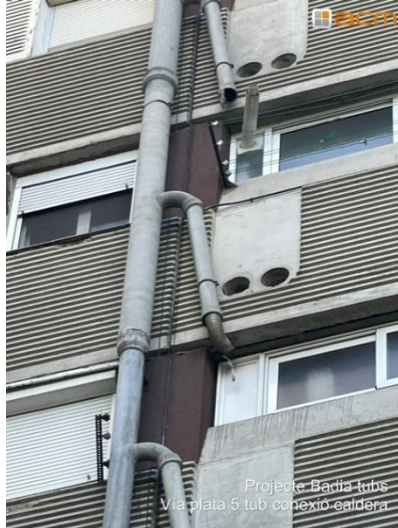
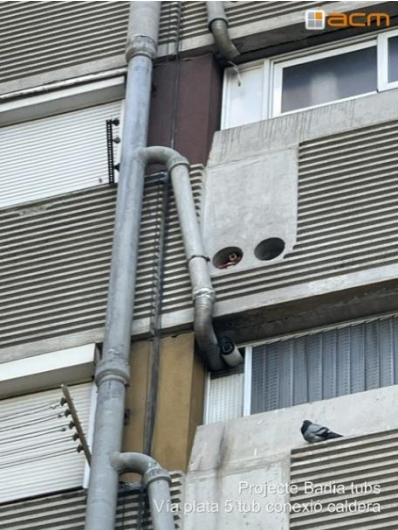
| <p>Projecte Badia tubs<br/>Via plata 5</p> | <p>Projecte Badia tubs<br/>Via plata 5</p> |

| <p>Observacions:<br/>Total tubs: 2 Connexions a calderes: 3</p> | |

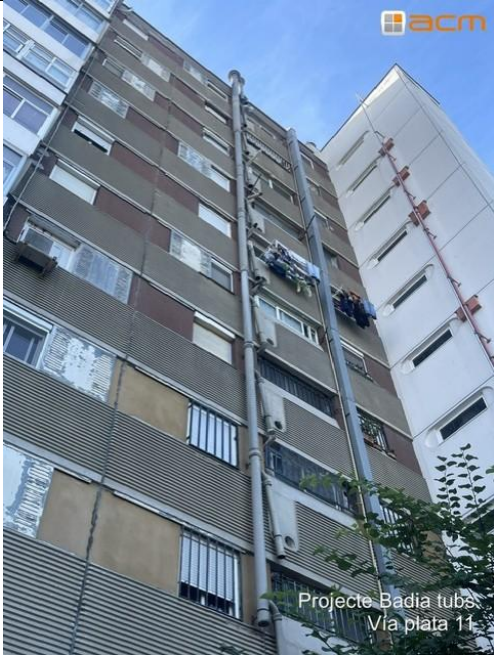
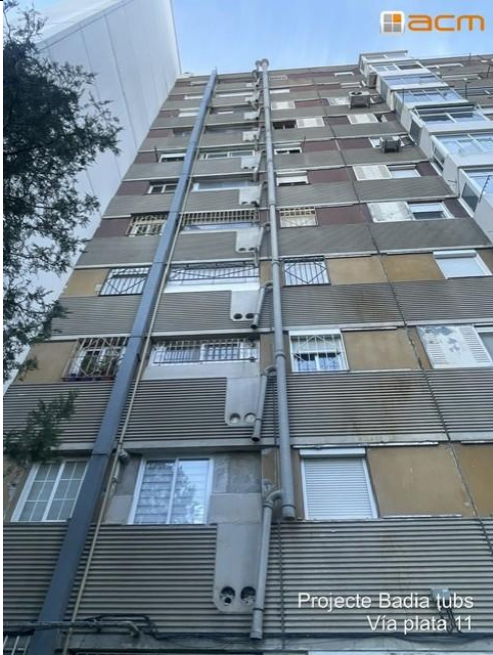
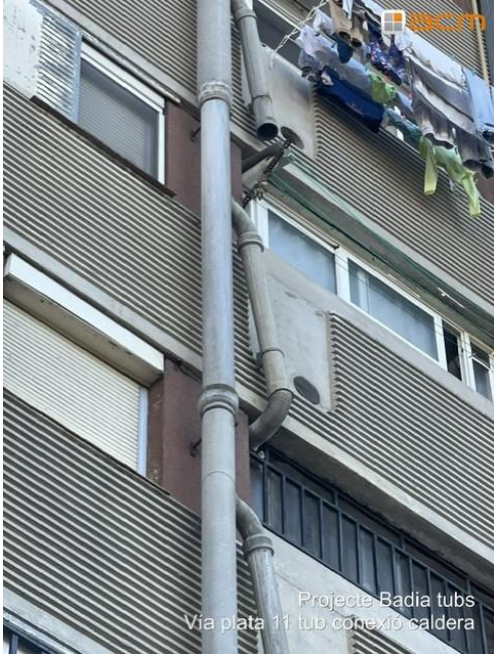
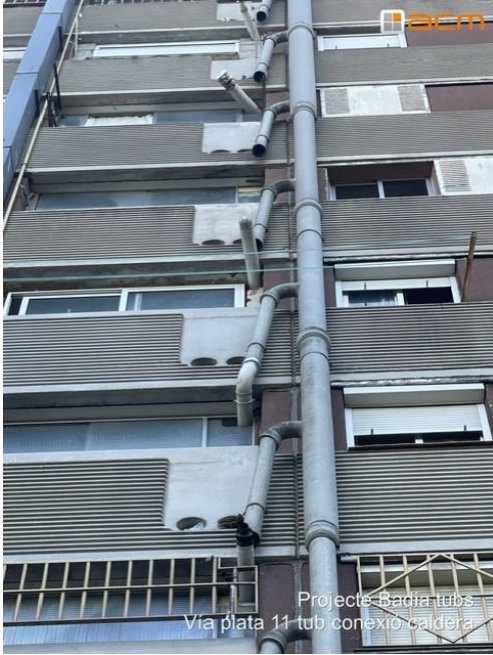
| <p>Projecte Badia tubs<br/>Via plata 11</p> | <p>Projecte Badia tubs<br/>Via plata 11</p> |

| <p>Observacions:<br/> Total tubs: 2<br/> Connexions a calderes: 2</p> | |

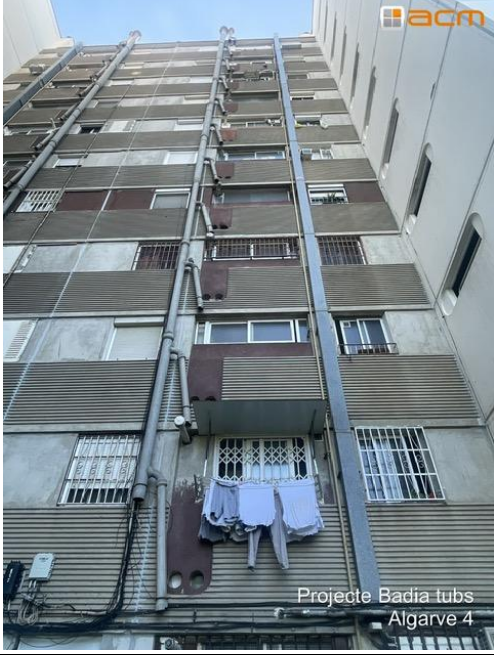
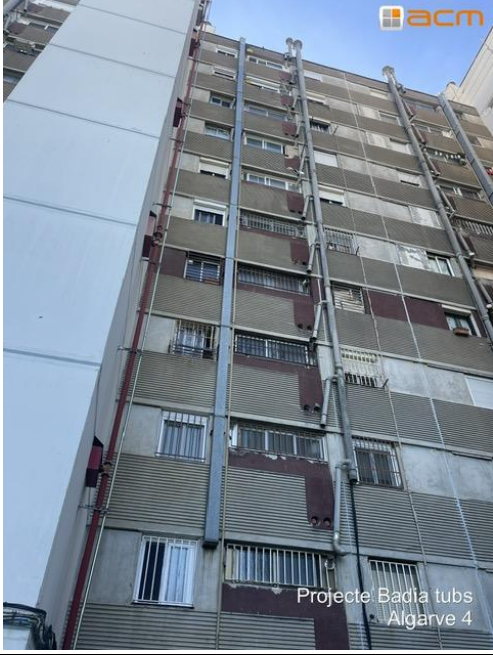
| <p>Projecte Badia tubs<br/>Algarve 4</p> | <p>Projecte Badia tubs<br/>Algarve 4</p> |

| <p>Observacions:</p> <p>Total tubs: 2</p> <p>Connexions a calderes: 0</p> | |

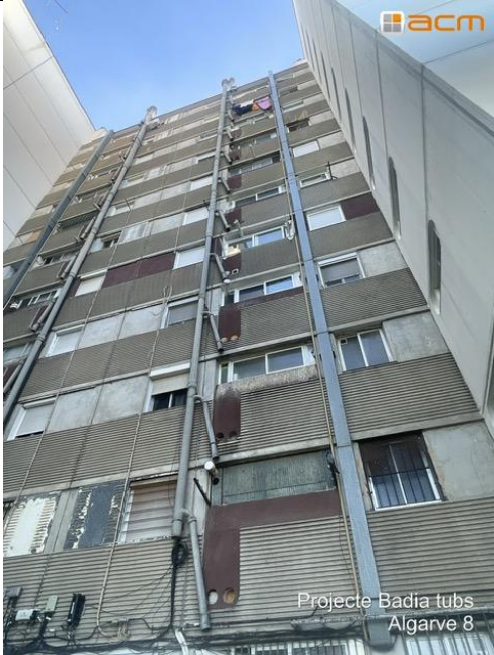
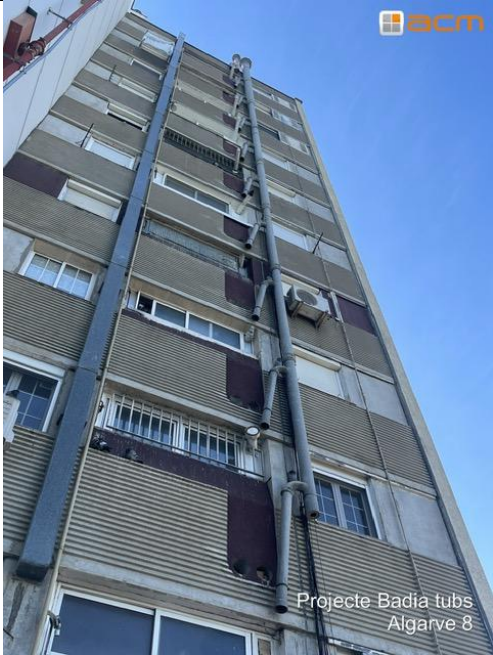
## CARRER D'ALGARVE, 8 – TUBS CONNEXIÓ CALDERES

| <p>Observacions:</p> <p>Total tubs: 2</p> <p>Connexions a calderes: 0</p> | |

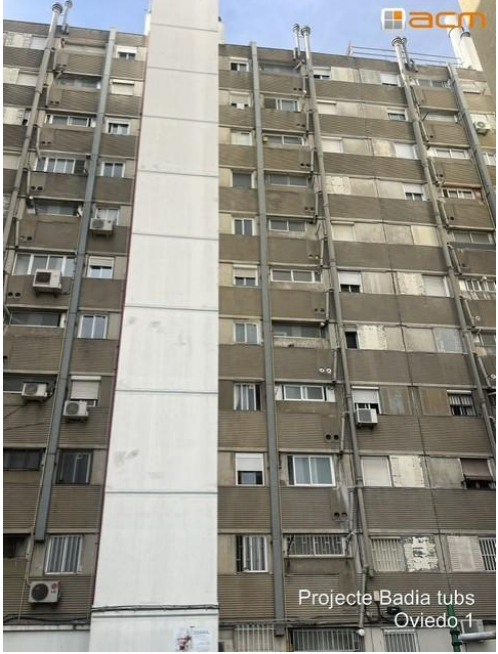
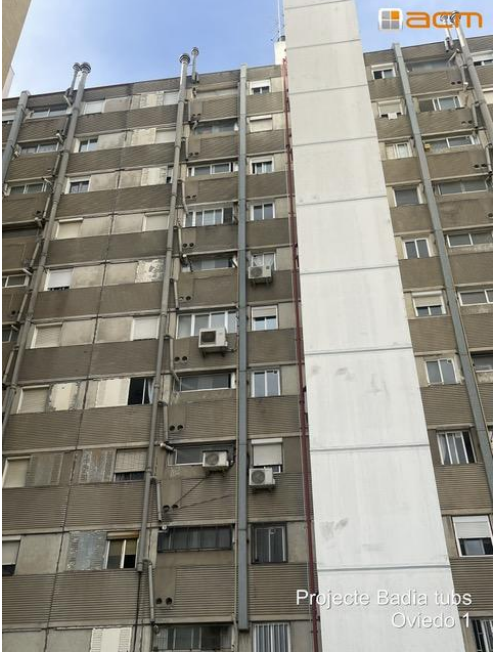
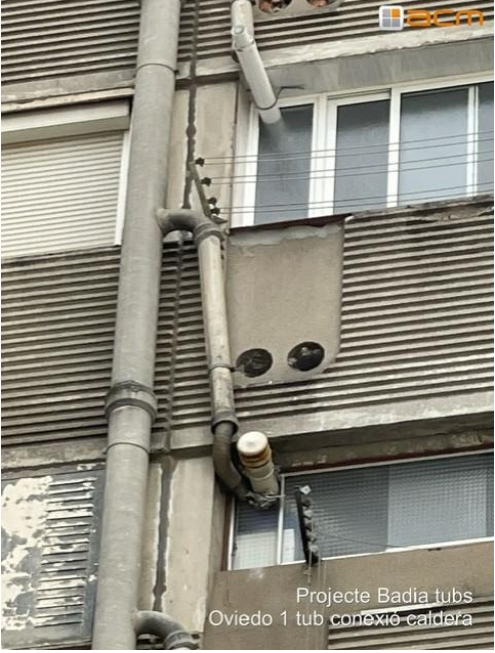
| <p>Projecte Badia tubs<br/>Oviedo 1</p> | <p>Projecte Badia tubs<br/>Oviedo 1</p> |

| <p>Observacions:</p> <p>Total tubs: 2</p> <p>Connexions a calderes: 1</p> | |
