# DIAGNOSI DE LES CCVV A INTERVENIR

Contractació de les obres de retirada i gestió dels residus  
d'elements amb amiant de 127 edificis residencials plurifamiliars de  
Badia del Vallès

ACM 2020, S.L.  
ABRIL 2025

**OBRES DE RETIRADA I GESTIÓ DELS RESIDUS D'ELEMENTS AMB AMIANT  
DE 127 EDIFICIS RESIDENCIALS PLURIFAMILIARS DE BADIA DEL VALLÈS**

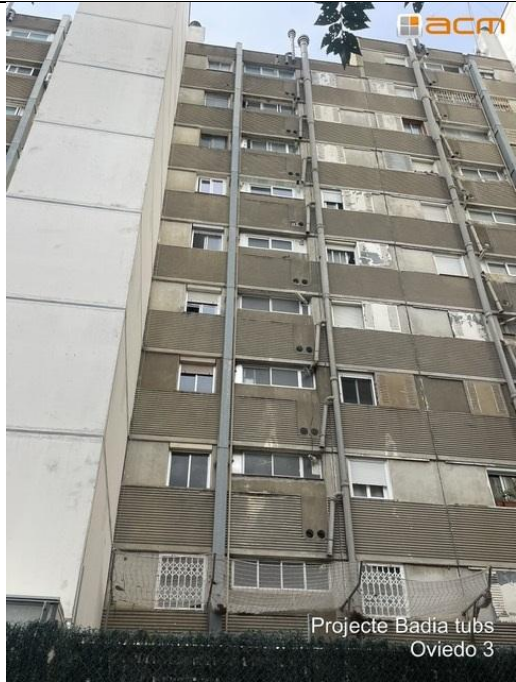
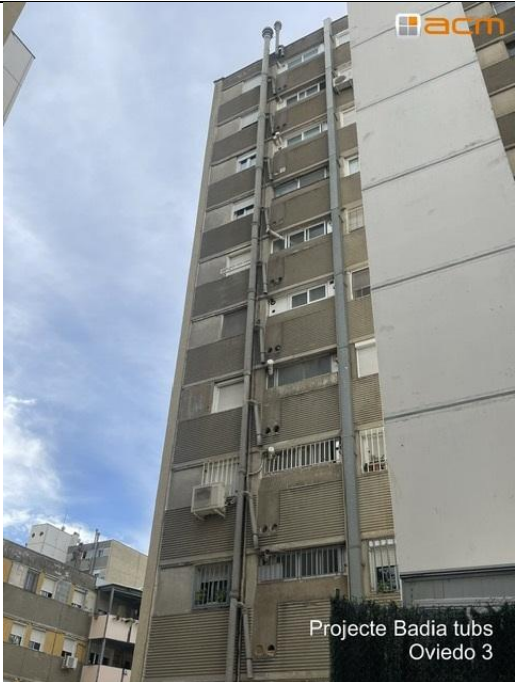
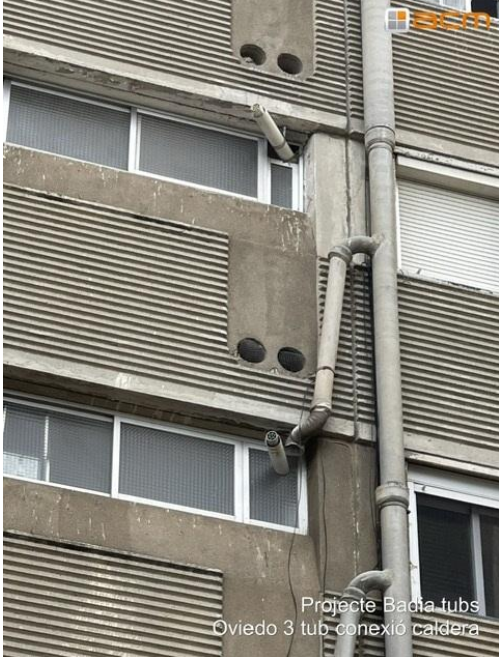
| <p>Projecte Badia tubs<br/>Oviedo 3</p> | <p>Projecte Badia tubs<br/>Oviedo 3</p> |

| <p>Observacions:<br/> Total tubs: 2<br/> Connexions a calderes: 1</p> | |

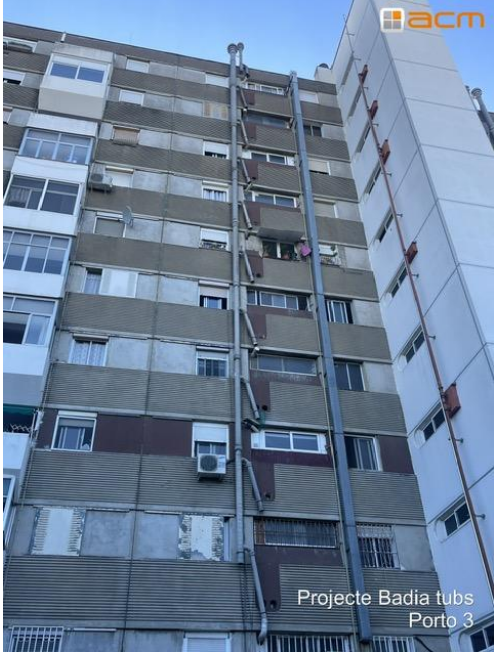
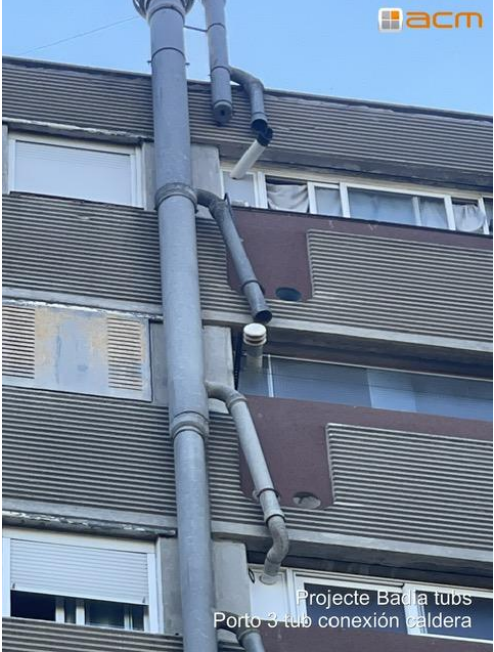
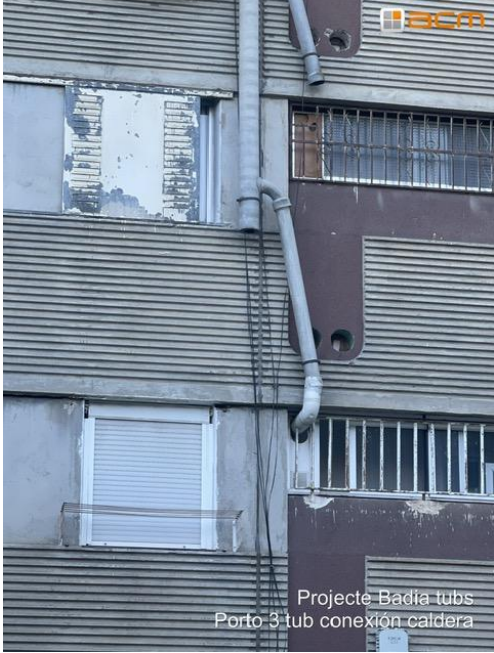
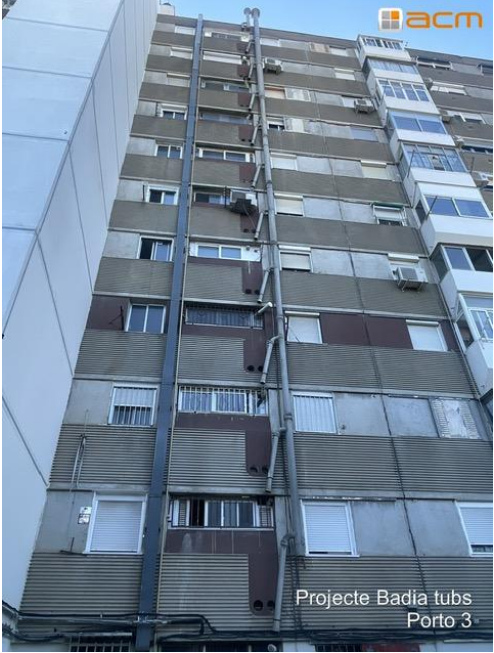
| <p>Projecte Badia tubs<br/>Porto 3</p> | <p>Projecte Badia tubs<br/>Porto 3 tub conexió caldera</p> |

| <p>Observacions:<br/> Total tubs: 2<br/> Connexions a calderes: 2</p> | |

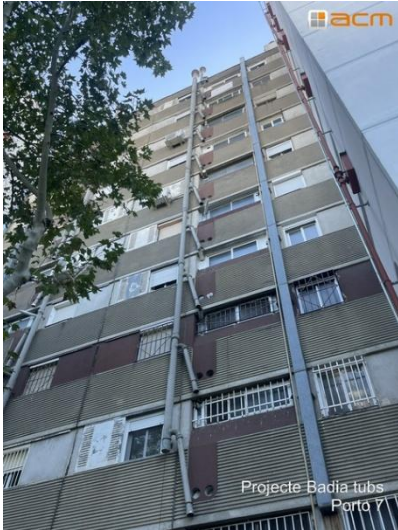
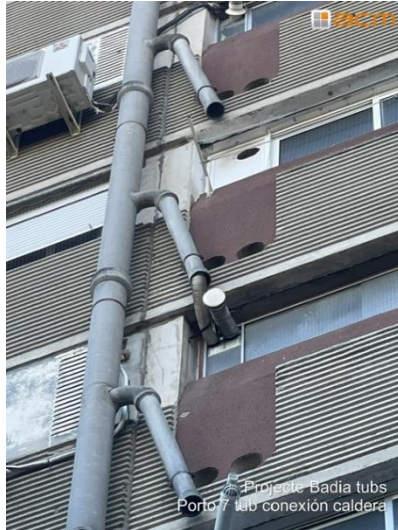
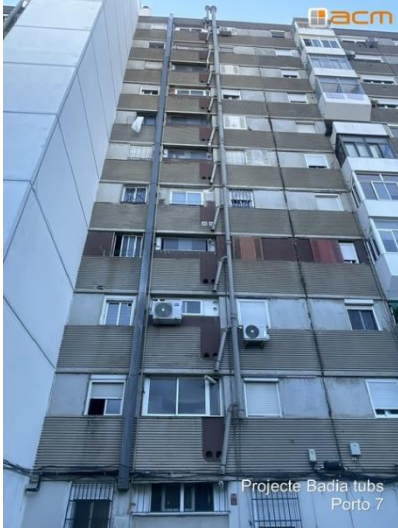
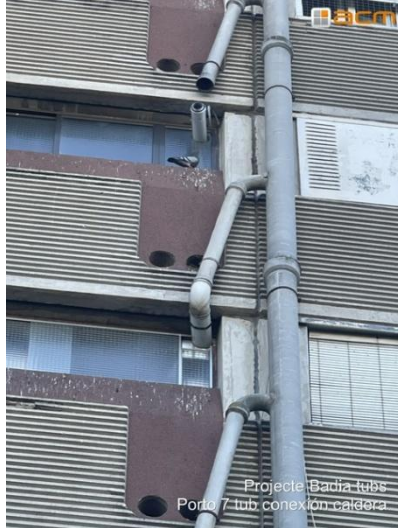
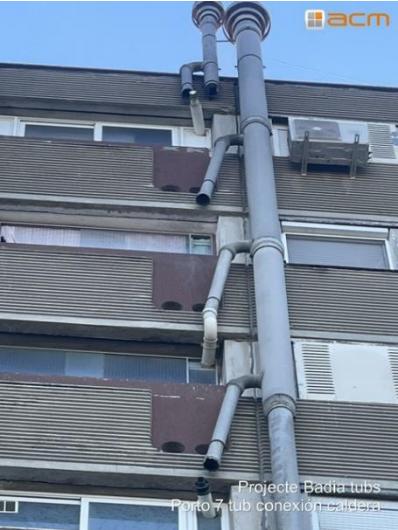
| <p>Projecte Badia tubs<br/>Porto 7</p> | <p>Projecte Badia tubs<br/>Porto 7 tub conexió caldera</p> |

| <p>Observacions:<br/>Total tubs: 2 Connexions a calderes: 3</p> | |

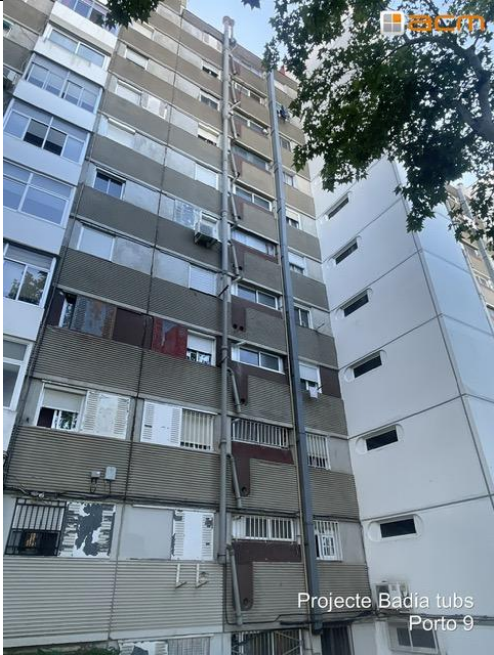
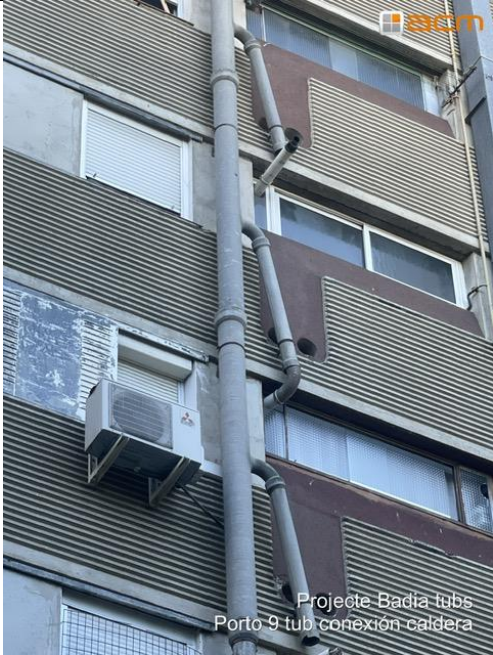
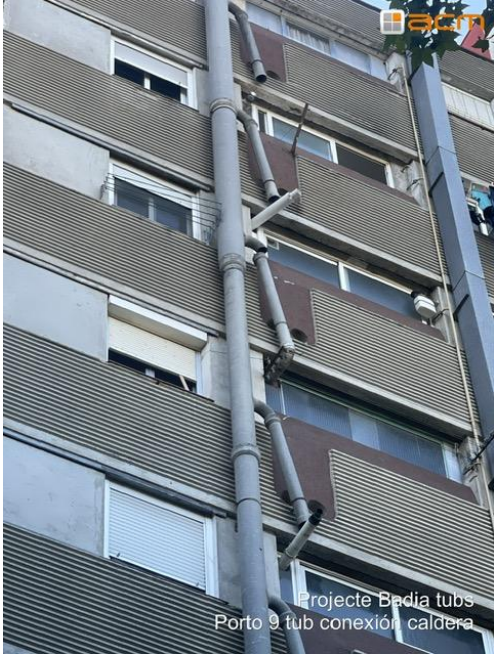
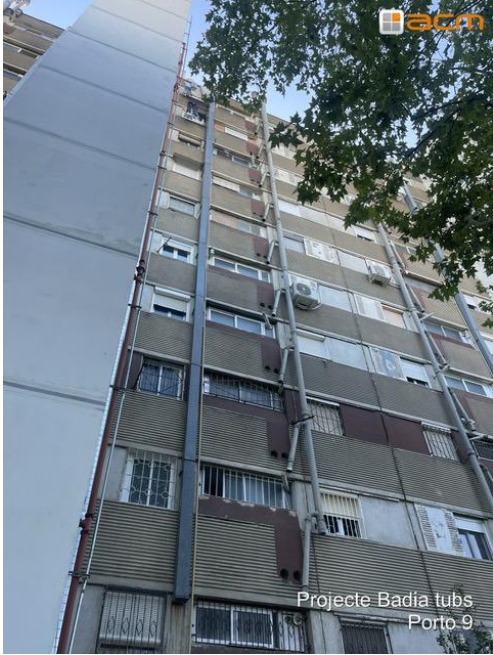
| <p>Projecte Badia tubs<br/>Porto 9</p> | <p>Projecte Badia tubs<br/>Porto 9 tub conexió caldera</p> |

| <p>Observacions:<br/> Total tubs: 2<br/> Connexions a calderes: 2</p> | |

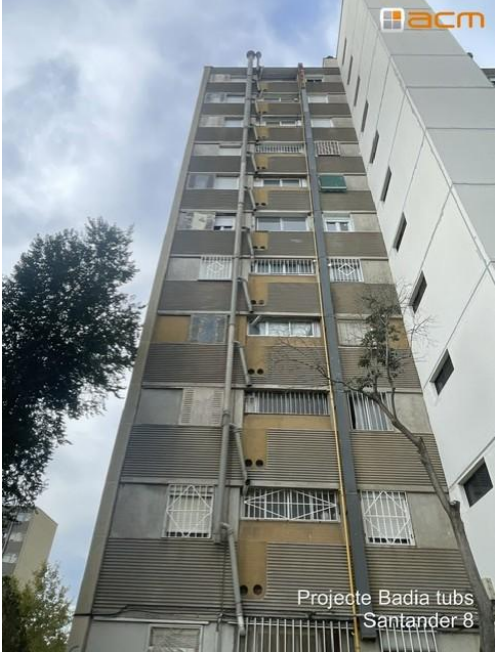
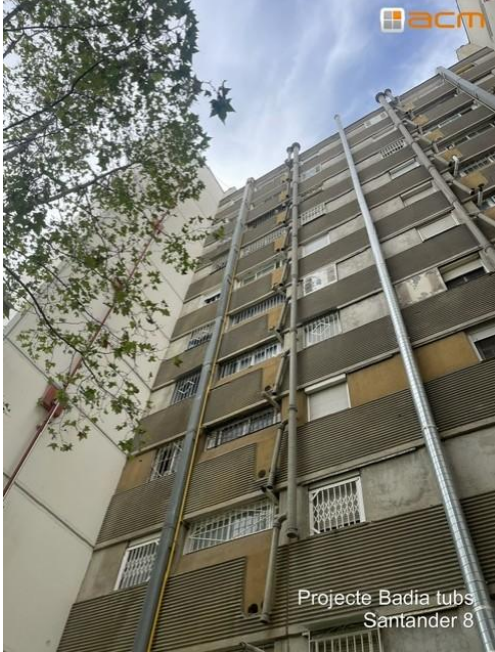
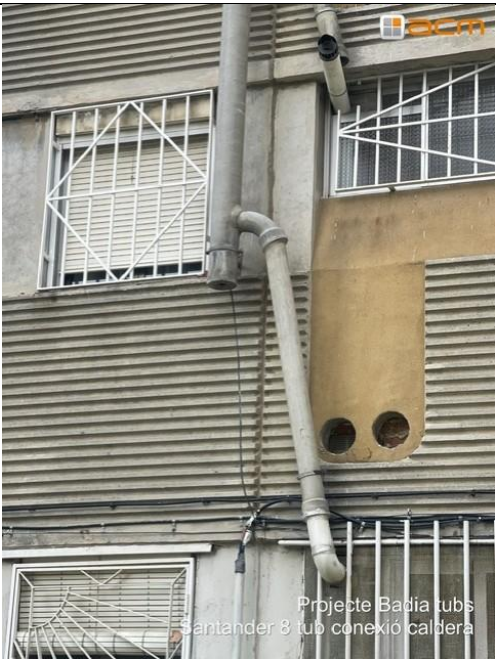
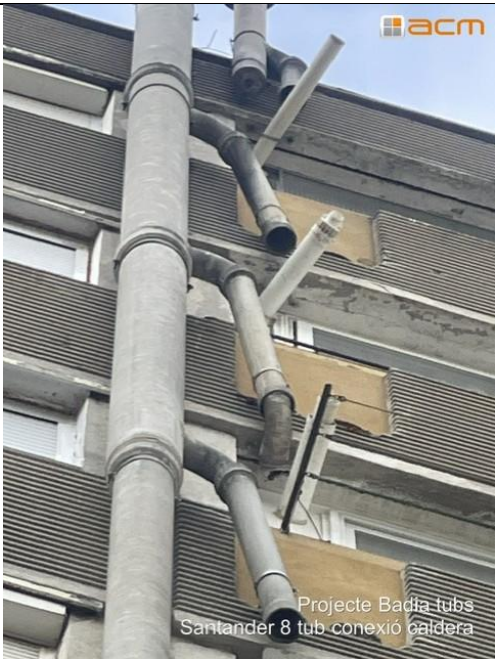
| <p>Projecte Badia tubs<br/>Santander 8</p> | <p>Projecte Badia tubs<br/>Santander 8</p> |

| <p>Observacions:<br/> Total tubs: 2<br/> Connexions a calderes: 2</p> | |

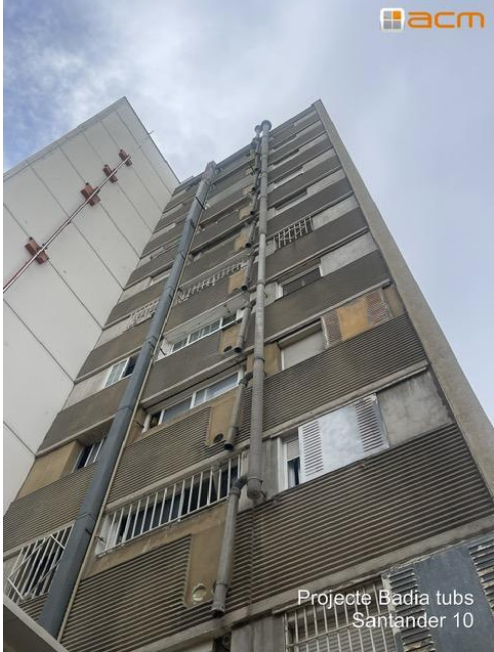
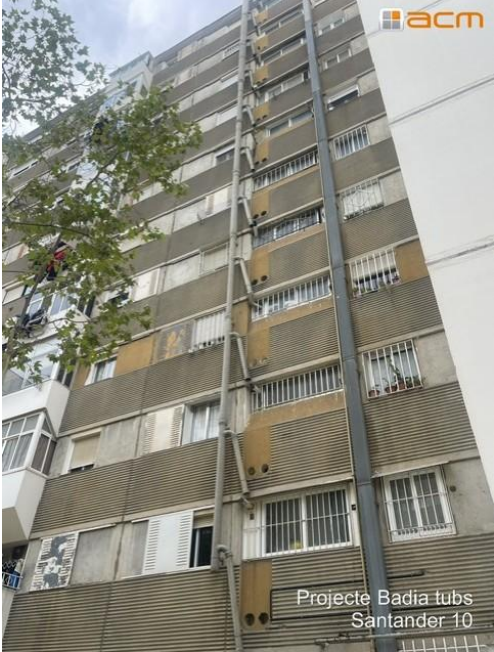
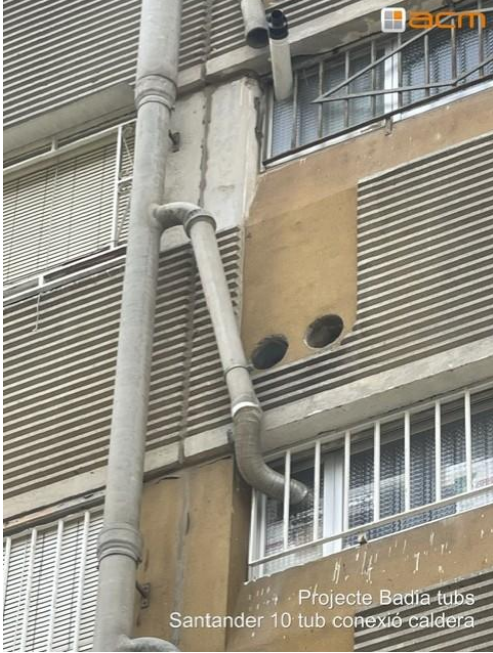
| <p>Projecte Badia tubs<br/>Santander 10</p> | <p>Projecte Badia tubs<br/>Santander 10</p> |

| <p>Observacions:</p> <p>Total tubs: 2</p> <p>Connexions a calderes: 1</p> | |

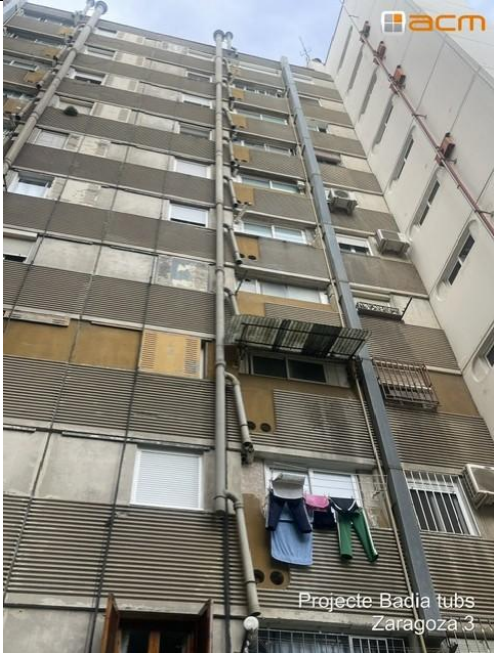
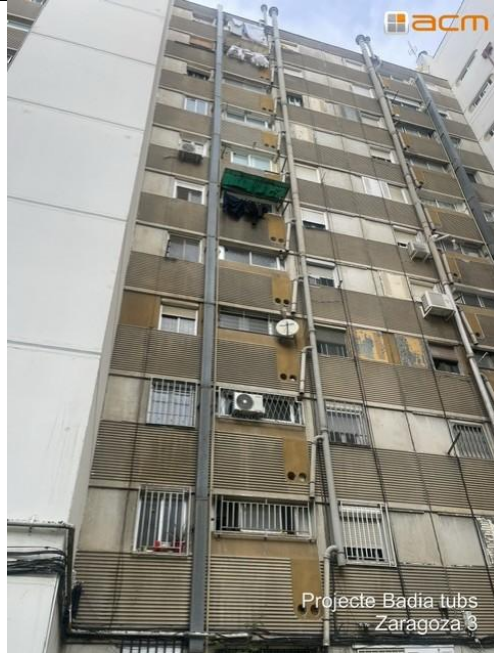
## CARRER SARAGOSSA, 3 – TUBS CONNEXIÓ CALDERES

| <p>Observacions:</p> <p>Total tubs: 2</p> <p>Connexions a calderes: 0</p> | |

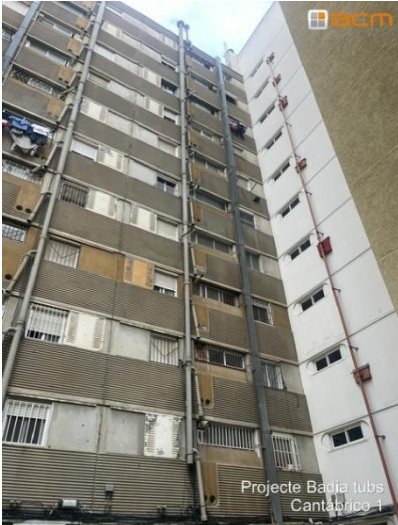
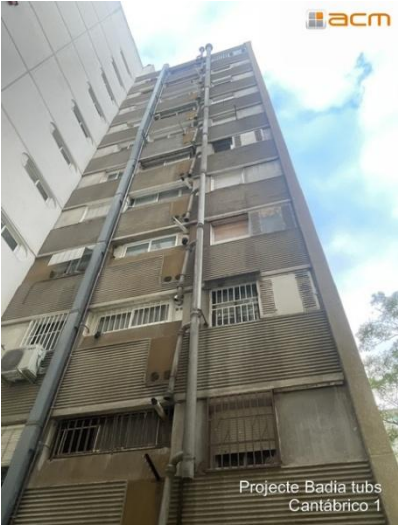
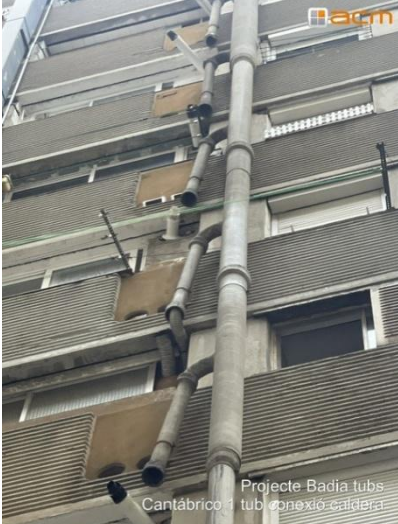
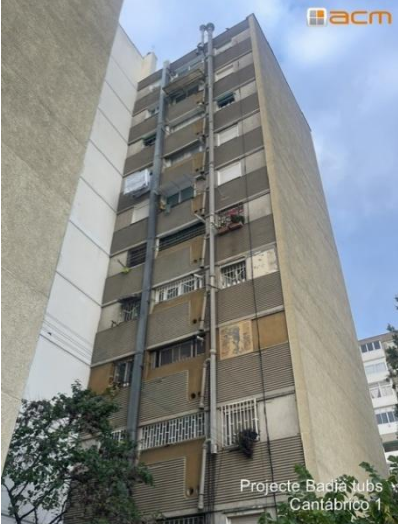
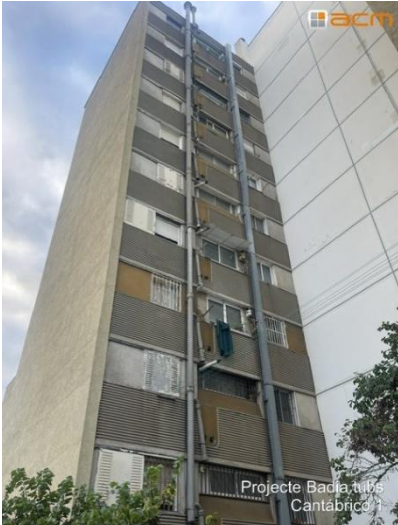
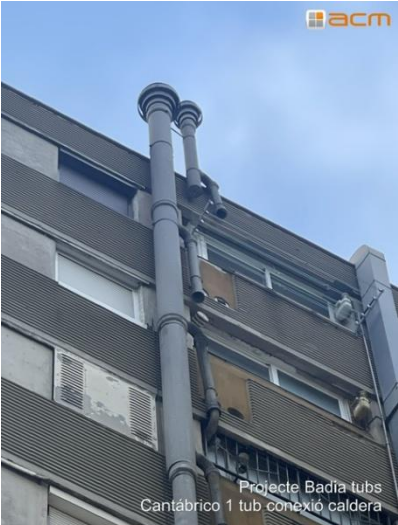
## AVINGUDA CANTÀBRIC, 1 – TUBS CONNEXIÓ CALDERES

| <p>Observacions:<br/>Total tubs: 4 Connexions a calderes: 2</p> | |

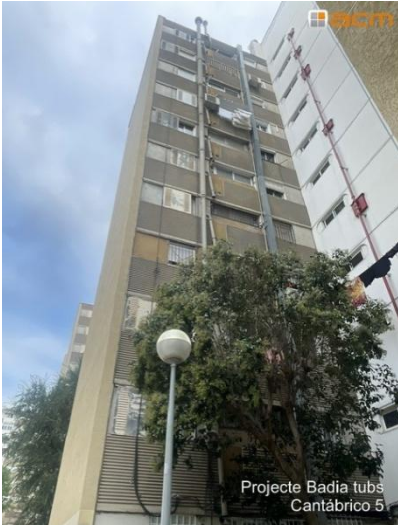
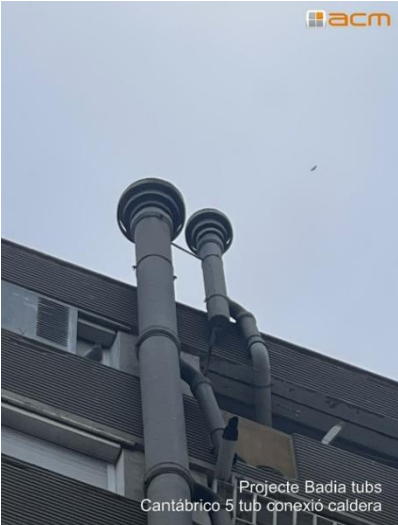
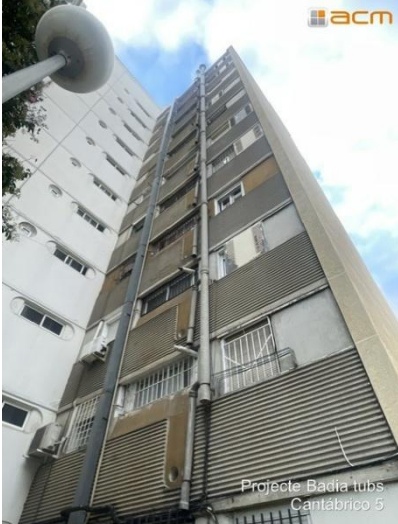
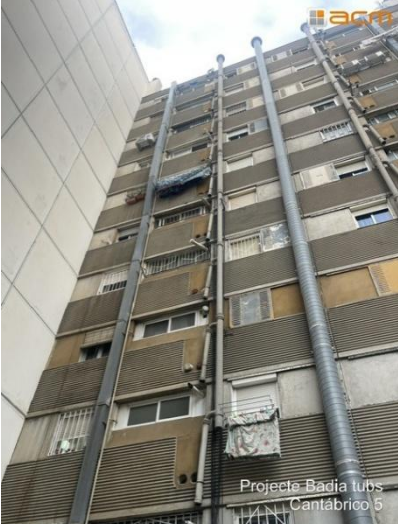
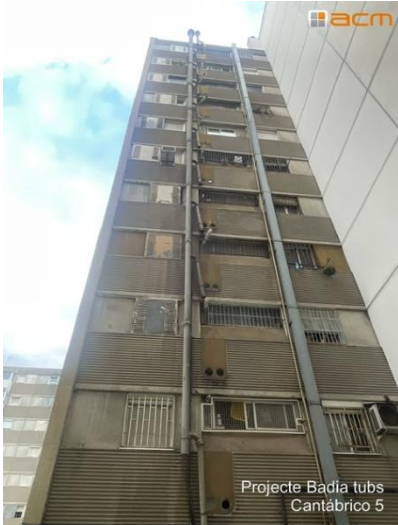
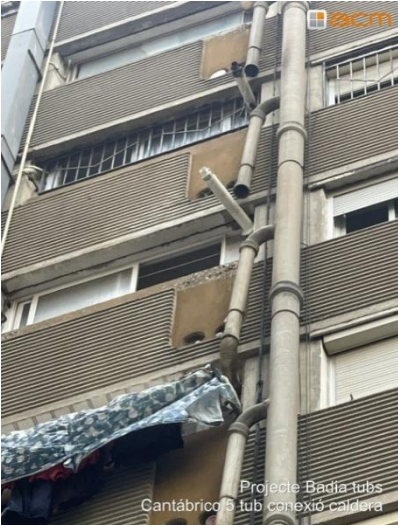
## AVINGUDA CANTÀBRIC, 5 – TUBS CONNEXIÓ CALDERES

| <p>Observacions:<br/>Total tubs: 4 Connexions a calderes: 2</p> | |

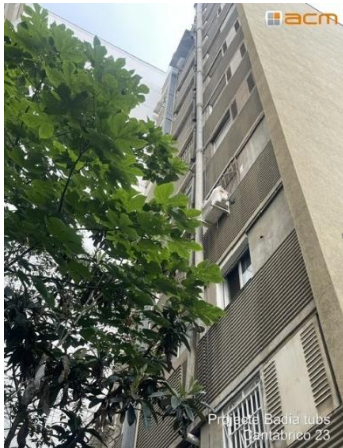
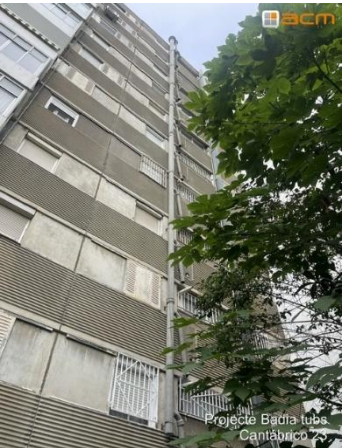
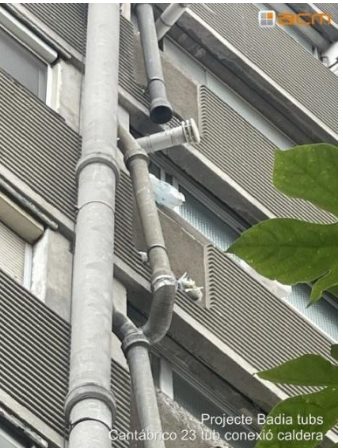
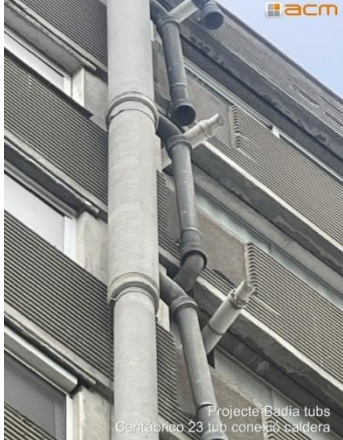
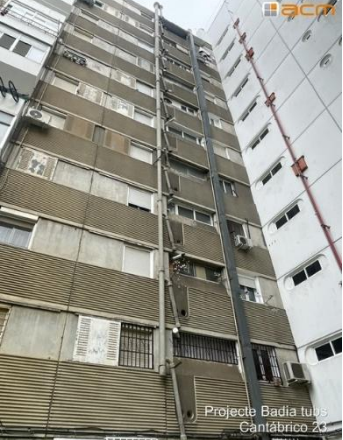
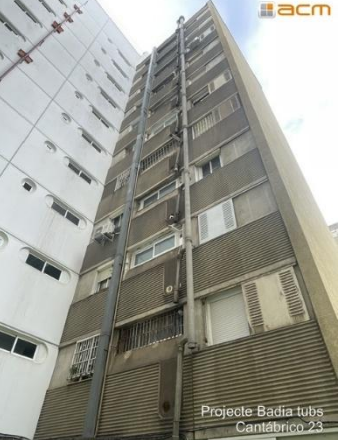
## AVINGUDA CANTÀBRIC, 23 – TUBS CONNEXIÓ CALDERES

| <p>Observacions:<br/> Total tubs: 4<br/> Connexions a calderes: 2<br/> Tancament perimetral accés</p> | | |

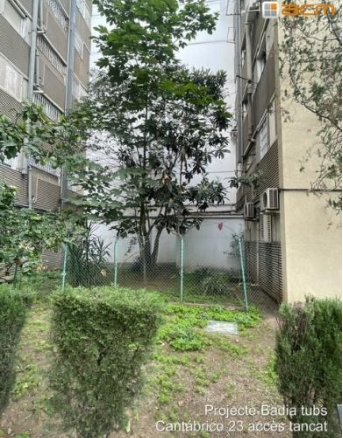
| | <p>Projecte Badia tubs Cantàbrico 23 accés tancat</p> | |

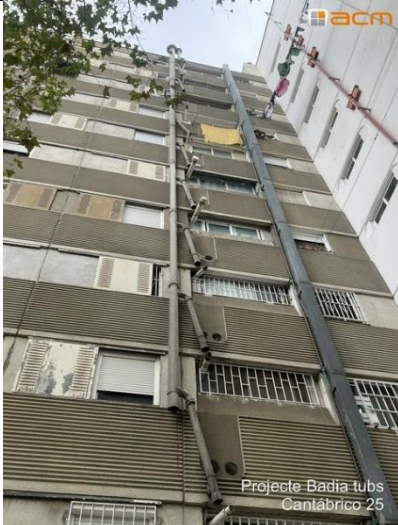
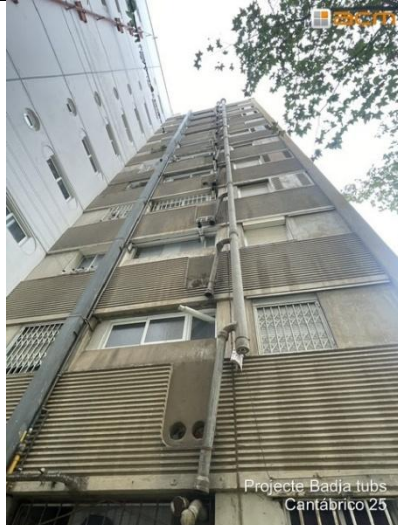
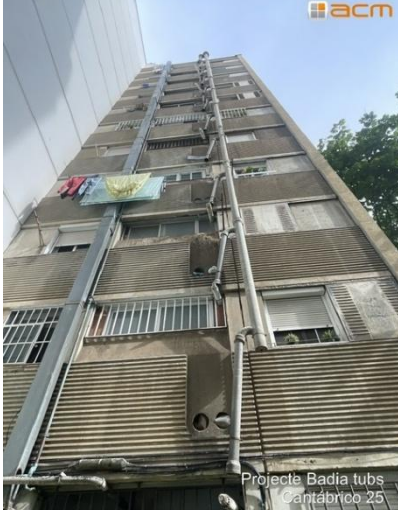
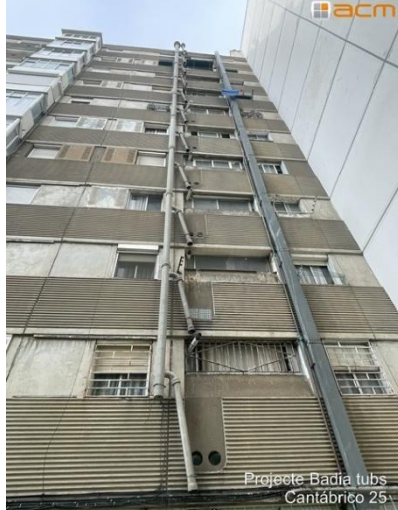
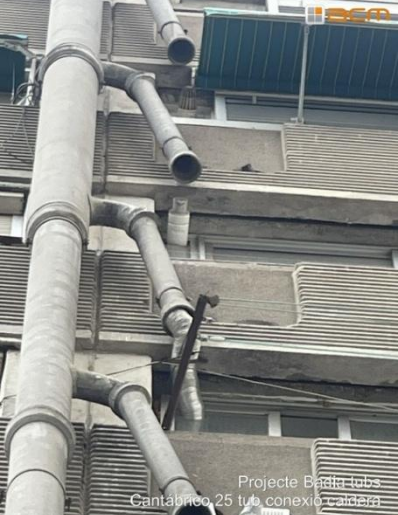
## AVINGUDA CANTÀBRIC, 25 – TUBS CONNEXIÓ CALDERES

| <p>Observacions:<br/>Total tubs: 4 Connexions a calderes: 1</p> | |

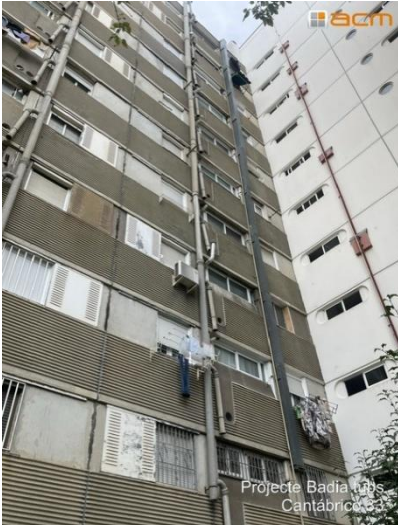
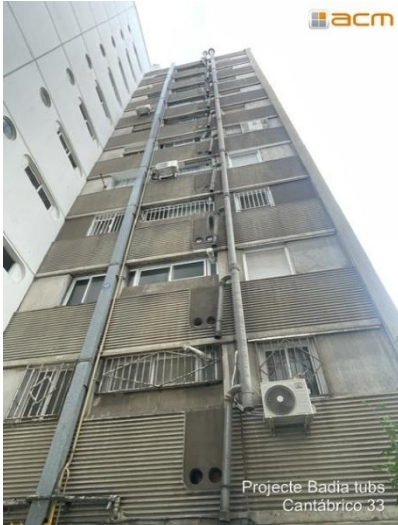
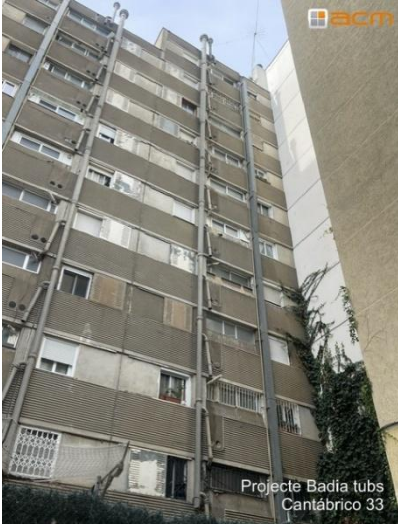
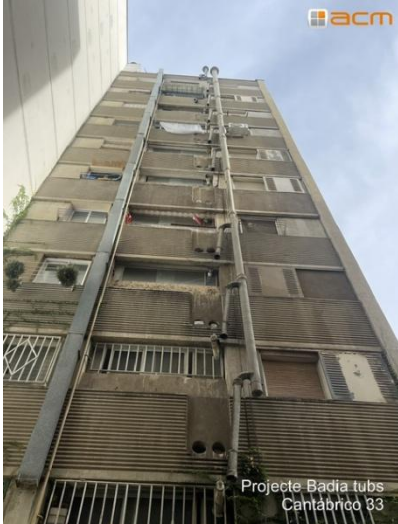
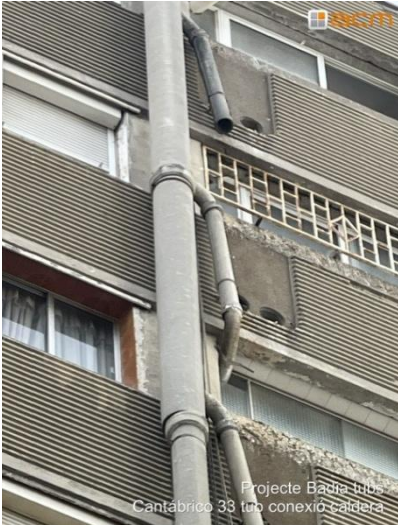
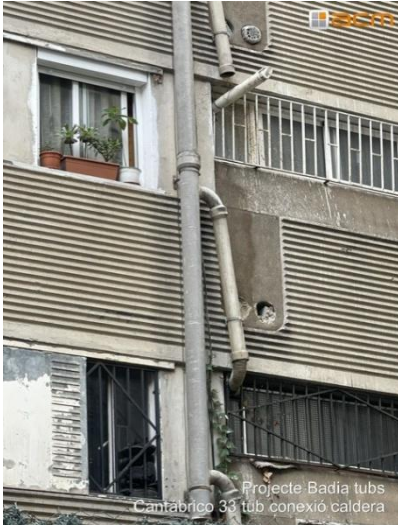
## AVINGUDA CANTÀBRIC, 33 – TUBS CONNEXIÓ CALDERES

| <p>Observacions:<br/>Total tubs: 4 Connexions a calderes: 2</p> | |

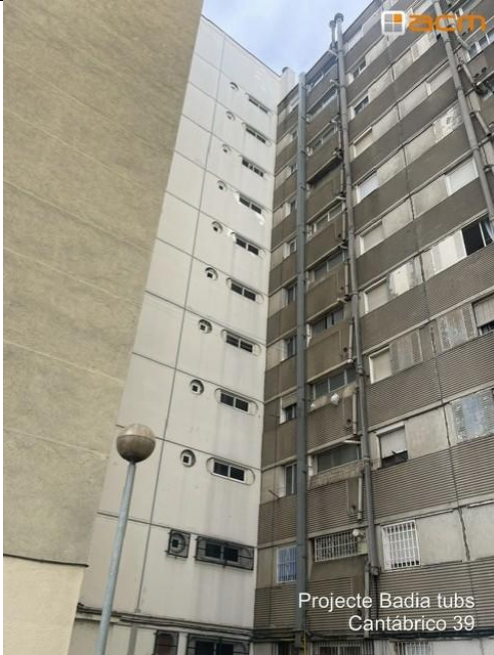
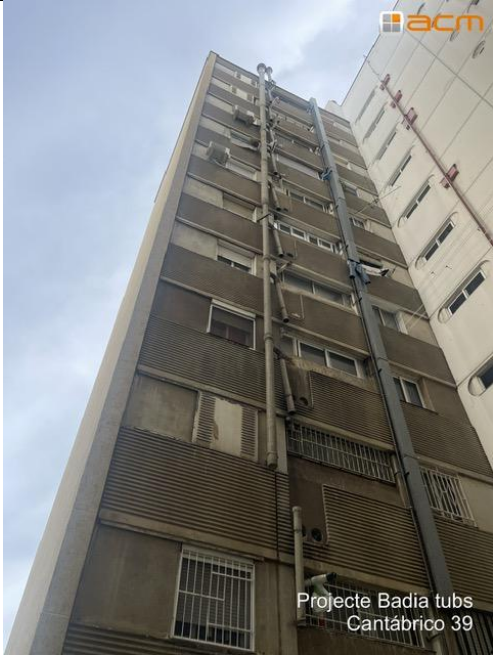
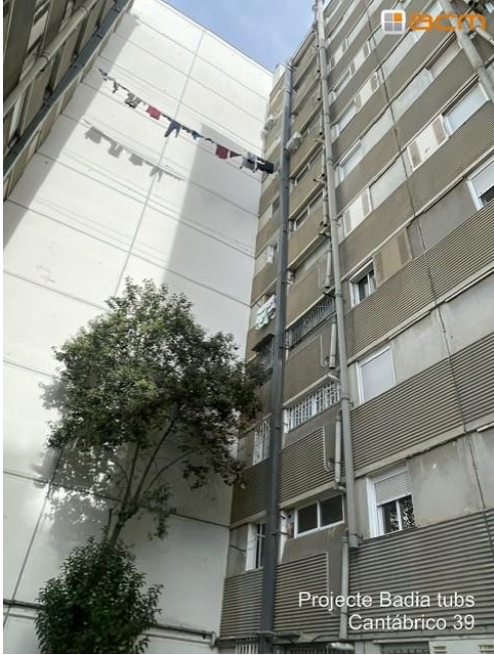
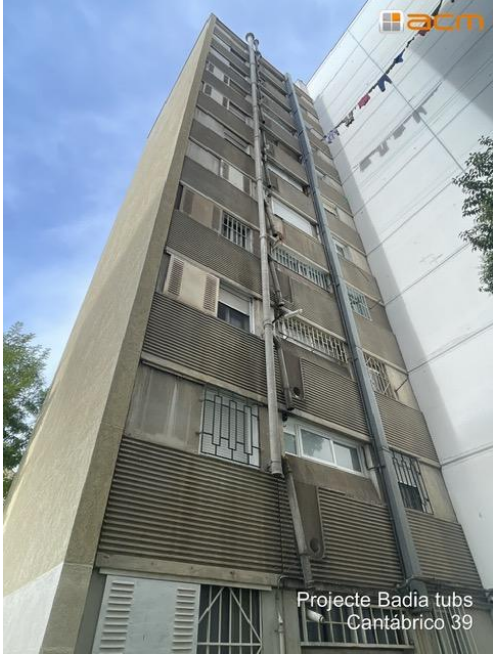
## AVINGUDA CANTÀBRIC, 39 – TUBS CONNEXIÓ CALDERES

| <p>Observacions:<br/> Total tubs: 4<br/> Connexions a calderes: 0</p> | |

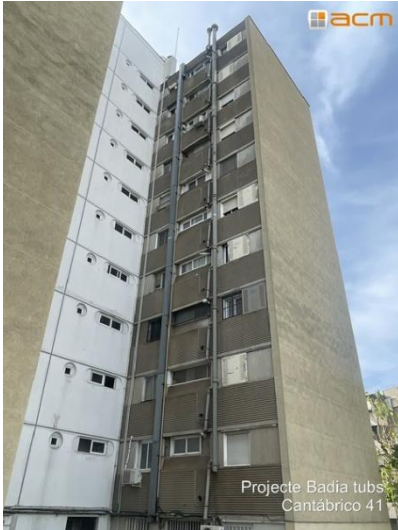
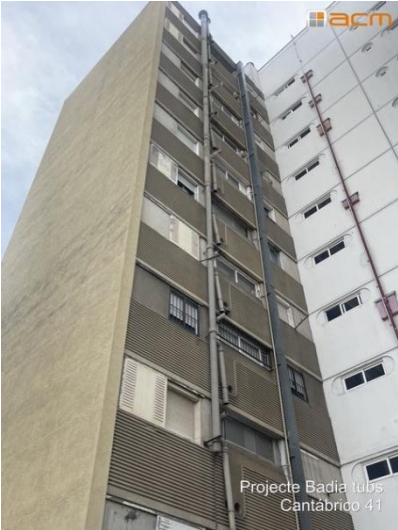
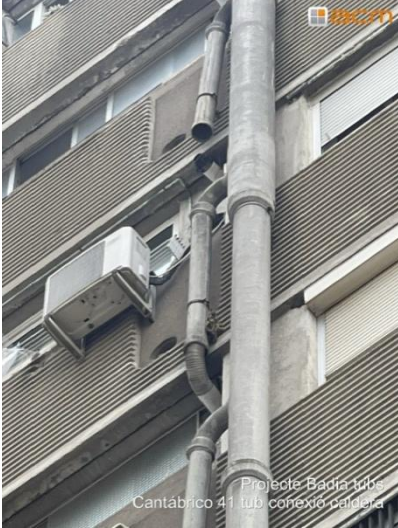
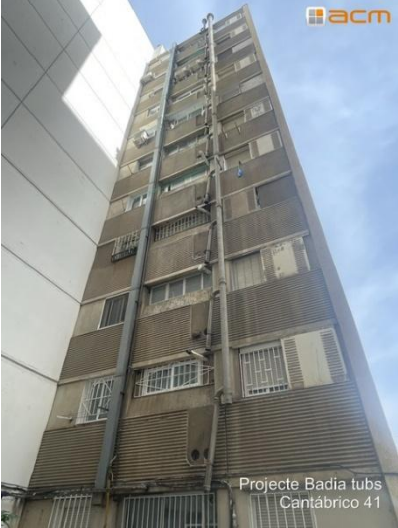
## AVINGUDA CANTÀBRIC, 41 – TUBS CONNEXIÓ CALDERES

| <p>Observacions:<br/>Total tubs: 4 Connexions a calderes: 2</p> | |

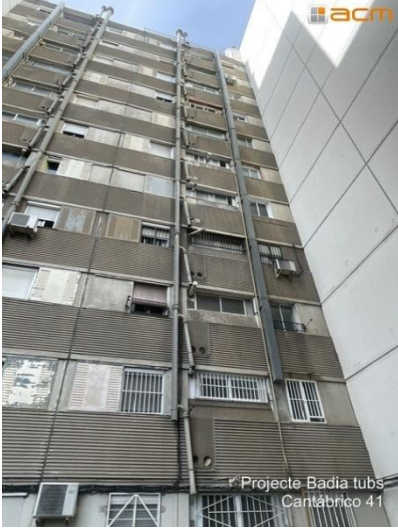
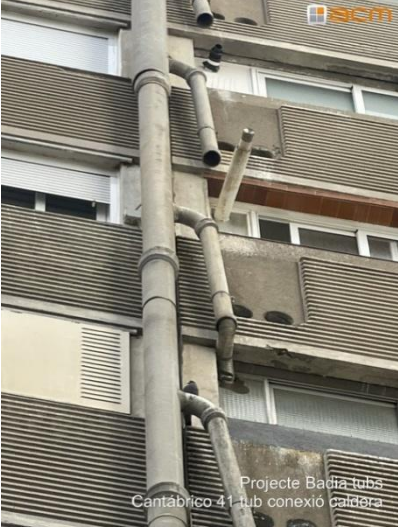
| <p>Projecte Badia tubs<br/>Cantàbrico 41</p> | <p>Projecte Badia tubs<br/>Cantàbrico 41 tub conexió caldera</p> |

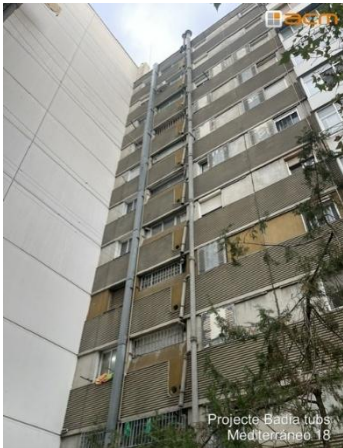
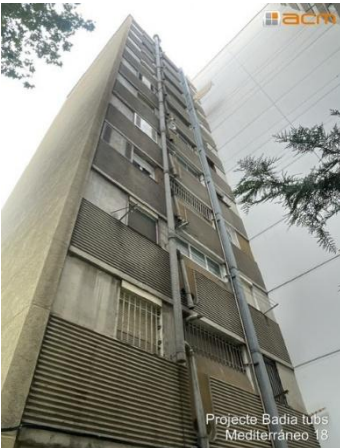
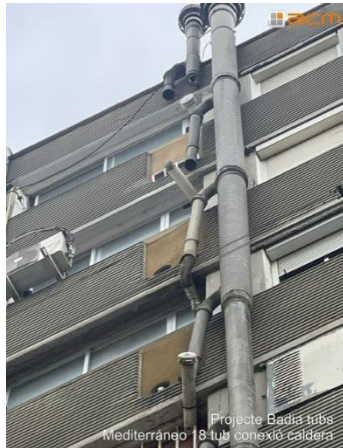
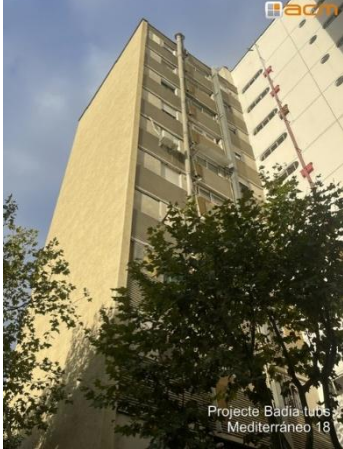
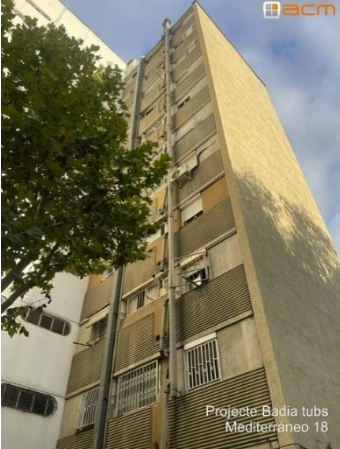
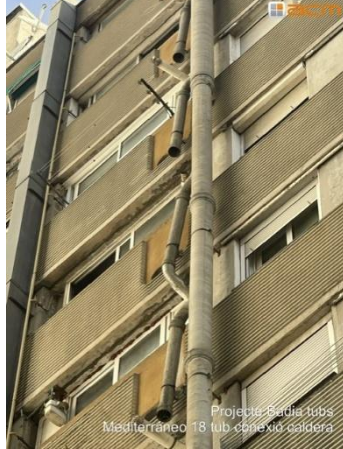
## AVINGUDA MEDITERRANI, 18 – TUBS CONNEXIÓ CALDERES

| <p>Projecte Badia tubs<br/>Mediterraneo 18</p> | <p>Projecte Badia tubs<br/>Mediterraneo 18</p> | <p>Projecte Badia tubs<br/>Mediterraneo 18 tub connexió caldera</p> |
| <p>Projecte Badia tubs<br/>Mediterraneo 18</p> | <p>Projecte Badia tubs<br/>Mediterraneo 18</p> | <p>Projecte Badia tubs<br/>Mediterraneo 18 tub connexió caldera</p> |
| <p><b>Observacions:</b><br/> Total tubs: 4 Connexions a calderes: 2<br/> Tancament perimetral accés</p> | | |

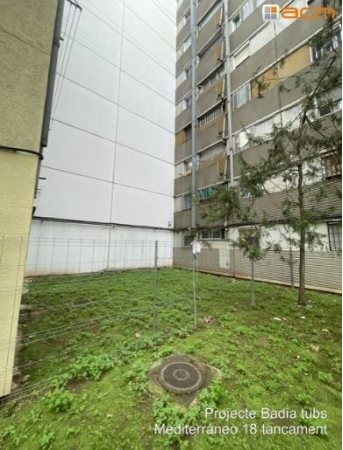
| <p>Projecte Badia tubs<br/>Mediterraneo 18 tancament</p> | | |

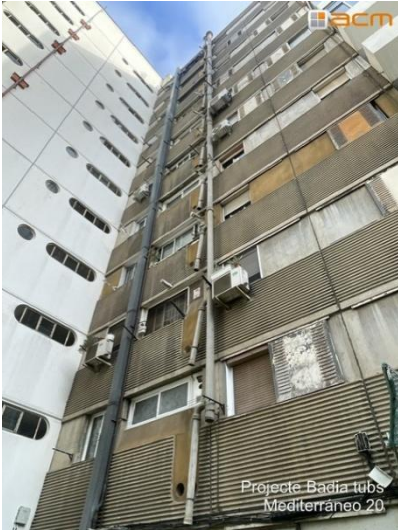
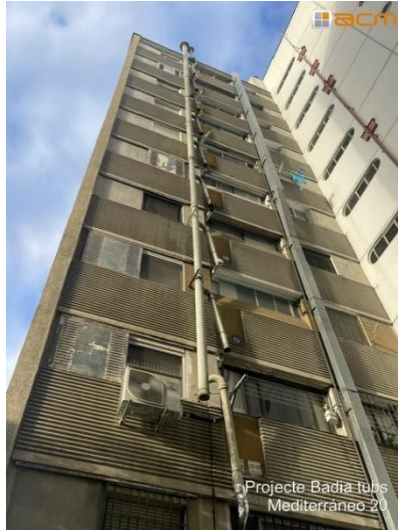
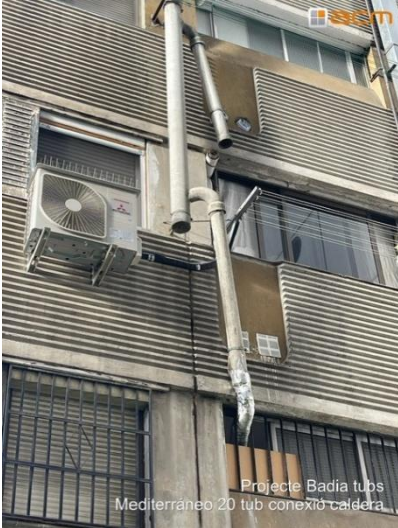
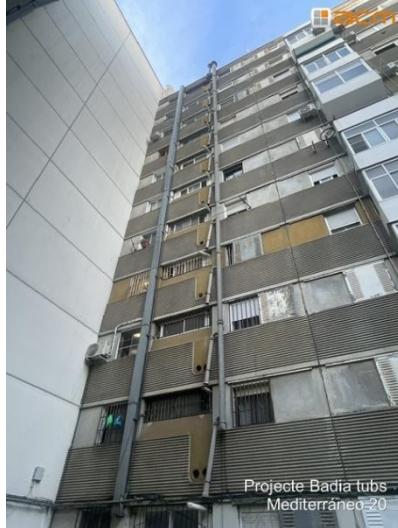
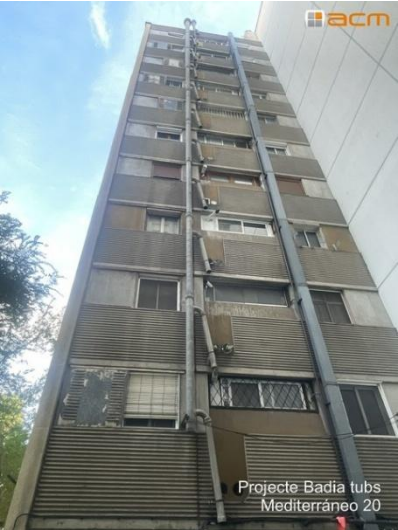
## AVINGUDA MEDITERRANI, 20 – TUBS CONNEXIÓ CALDERES

| <p>Observacions:</p> <p>Total tubs: 4 Connexions a calderes: 1</p> | |

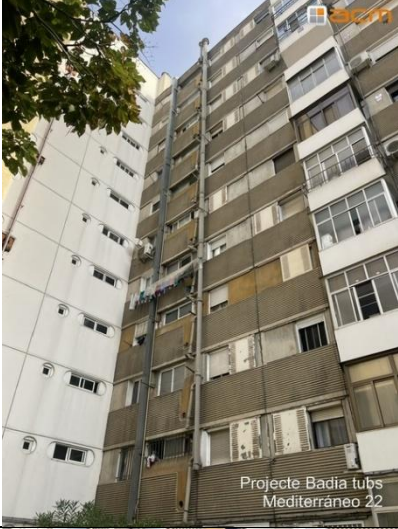
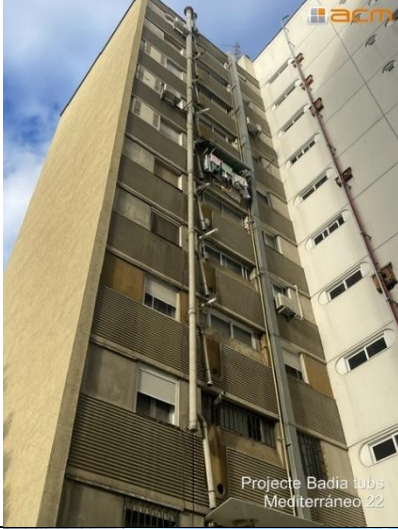
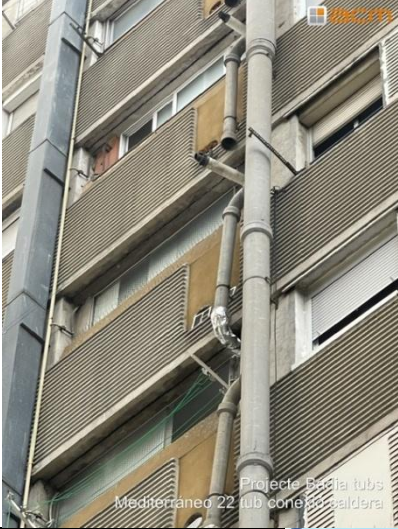
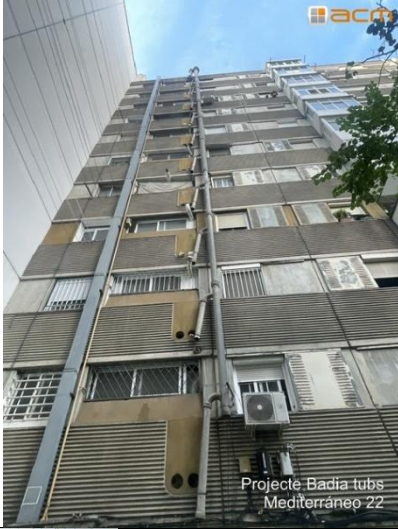
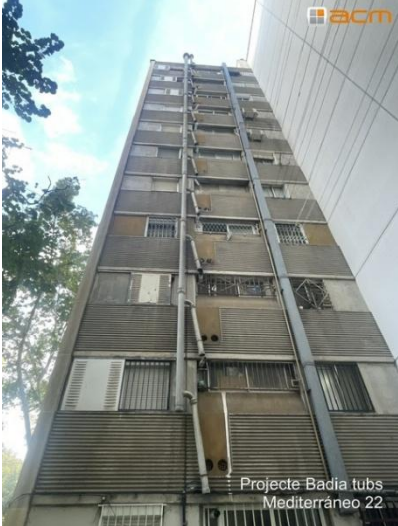
## CARRER MEDITERRANI, 22 – TUBS CONNEXIÓ CALDERES

| <p>Projecte Badia tubs<br/>Mediterráneo 22</p> | <p>Projecte Badia tubs<br/>Mediterráneo 22</p> |
| <p>Projecte Badia tubs<br/>Mediterráneo 22 tub connexió caldera</p> | <p>Projecte Badia tubs<br/>Mediterráneo 22</p> |
| <p>Projecte Badia tubs<br/>Mediterráneo 22</p> | |
| <p>Observacions:<br/>Total tubs: 4 Connexions a calderes: 1</p> | |

| CARRER | TUBS | CONNEXIONS | PIS | OBSERVACIONS VISITES | INSTAL·LACIÓ |
|---|---|---|---|---|---|
| Av. Mediterrani 22 | 4 | 1 | 7B | ABSENT 11:50. 31/03/2025, 12:35 8/4/2025 | CALDERA, VIST DES D'ESCALA (FOTOGRAFIA QUE HO CORROBORA) |

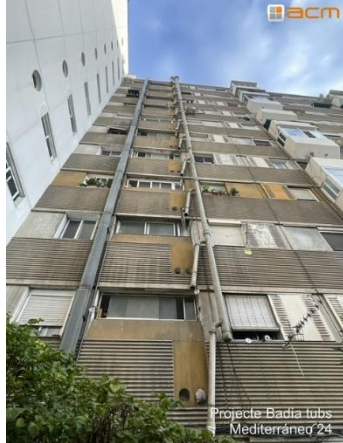
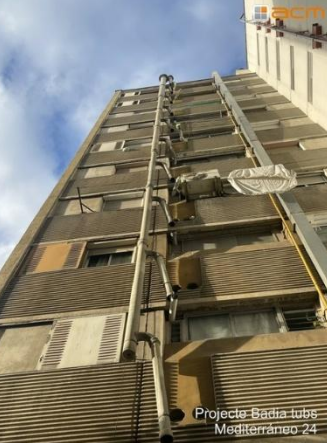
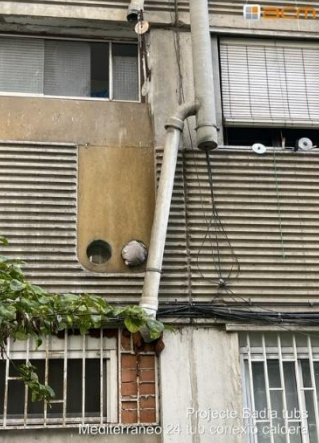
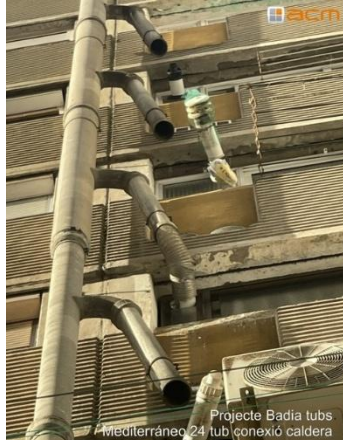
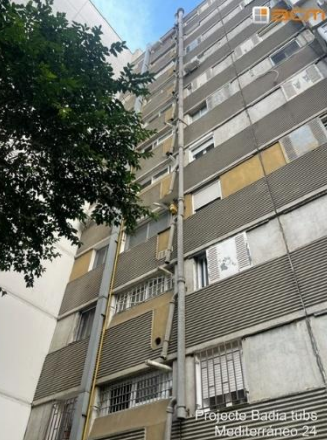
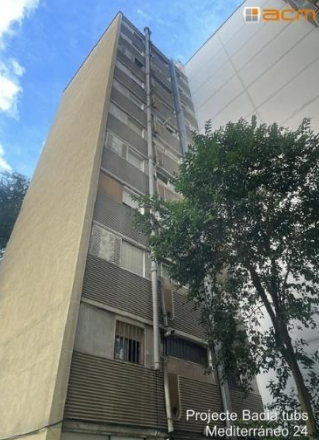
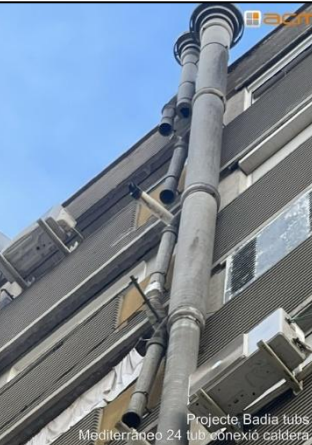
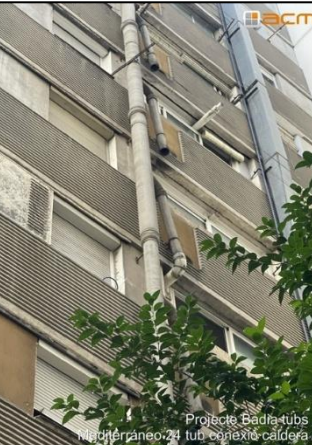
## CARRER MEDITERRANI, 24 – TUBS CONNEXIÓ CALDERES

| <p>Projecte Badia tubs<br/>Mediterráneo 24</p> | <p>Projecte Badia tubs<br/>Mediterráneo 24</p> | <p>Projecte Badia tubs<br/>Mediterráneo 24 tub conexió caldera</p> |
| <p>Projecte Badia tubs<br/>Mediterráneo 24 tub conexió caldera</p> | <p>Projecte Badia tubs<br/>Mediterráneo 24</p> | <p>Projecte Badia tubs<br/>Mediterráneo 24</p> |
| | <p>Projecte Badia tubs<br/>Mediterráneo 24 tub conexió caldera</p> | <p>Projecte Badia tubs<br/>Mediterráneo 24 tub conexió caldera</p> |
| <p><b>Observacions:</b><br/> <b>Total tubs: 4 Connexions a calderes: 4</b></p> | | |

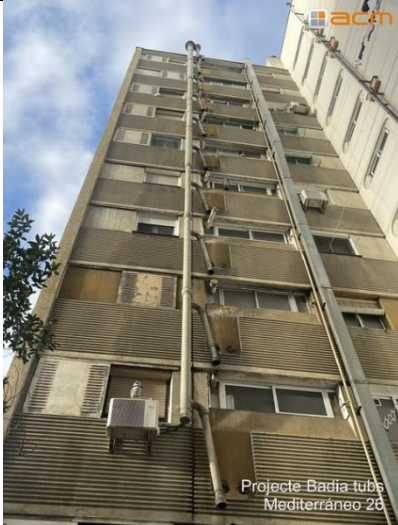
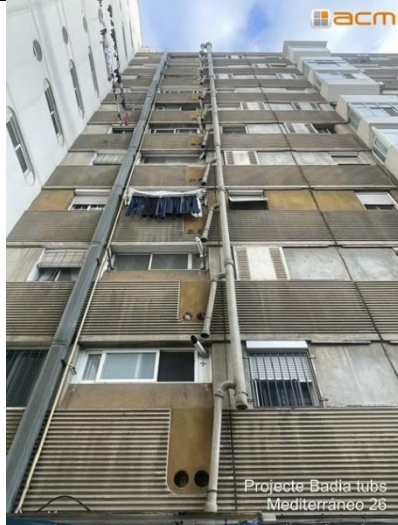
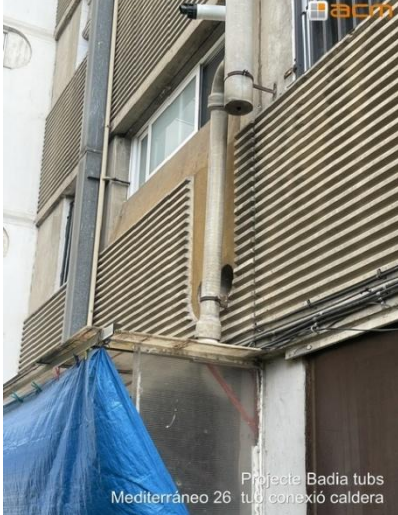
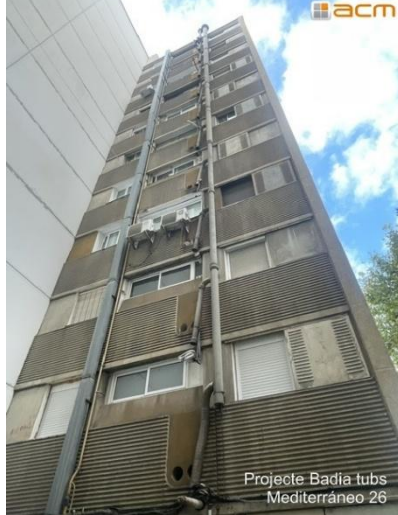
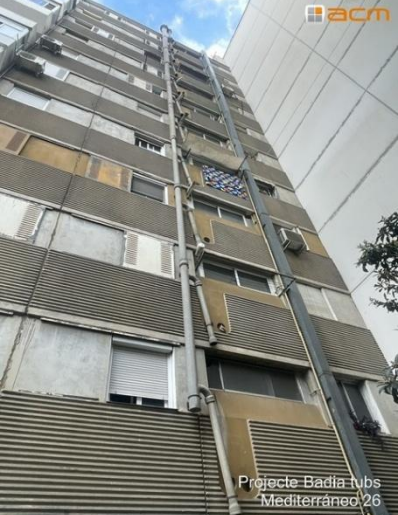
## CARRER MEDITERRANI, 26 – TUBS CONNEXIÓ CALDERES

| <p>Projecte Badia tubs<br/>Mediterráneo 26</p> | <p>Projecte Badia tubs<br/>Mediterráneo 26</p> |
| <p>Projecte Badia tubs<br/>tub connexió caldera<br/>Mediterráneo 26</p> | <p>Projecte Badia tubs<br/>Mediterráneo 26</p> |
| <p>Projecte Badia tubs<br/>Mediterráneo 26</p> | |
| <p>Observacions:<br/>Total tubs: 4 Connexions a calderes: 1</p> | |
