# DIAGNOSI DE LES CCVV A INTERVENIR

Contractació de les obres de retirada i gestió dels residus  
d'elements amb amiant de 127 edificis residencials plurifamiliars de  
Badia del Vallès

ACM 2020, S.L.  
ABRIL 2025

**OBRES DE RETIRADA I GESTIÓ DELS RESIDUS D'ELEMENTS AMB AMIANT  
DE 127 EDIFICIS RESIDENCIALS PLURIFAMILIARS DE BADIA DEL VALLÈS**

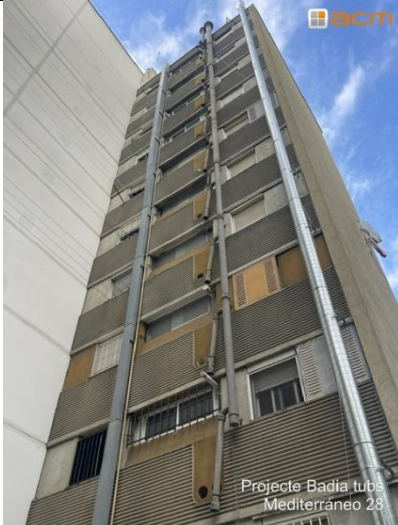
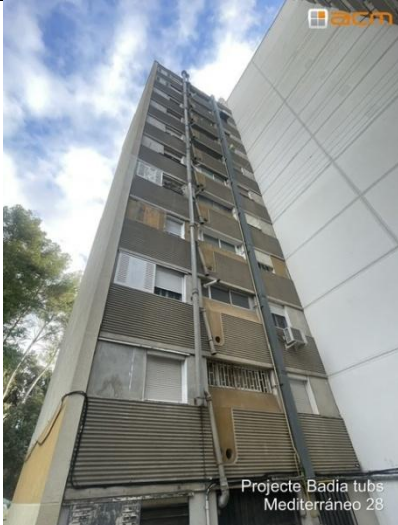
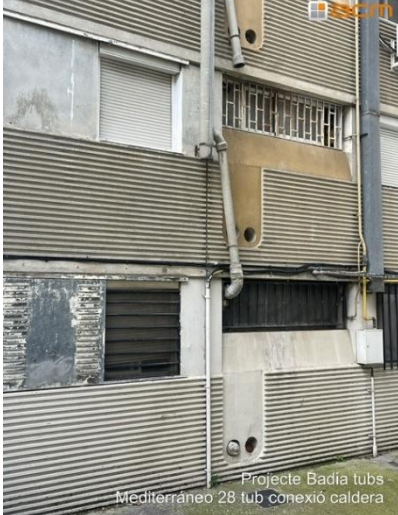
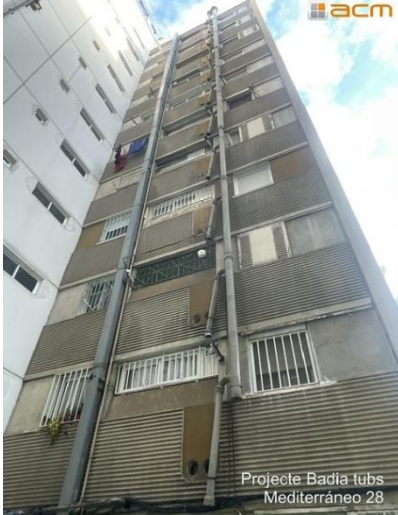
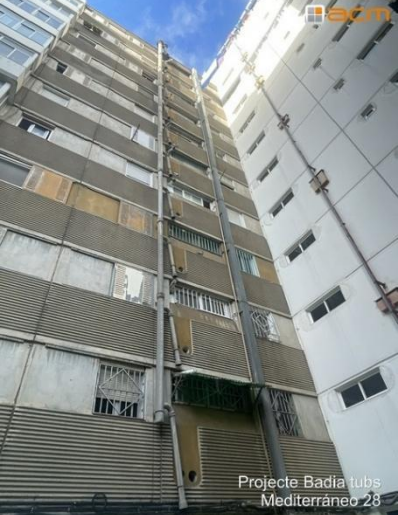
## CARRER MEDITERRANI, 28 – TUBS CONNEXIÓ CALDERES

| <p>Projecte Badia tubs<br/>Mediterráneo 28</p> | <p>Projecte Badia tubs<br/>Mediterráneo 28</p> |
| <p>Projecte Badia tubs<br/>Mediterráneo 28 tub conexió caldera</p> | <p>Projecte Badia tubs<br/>Mediterráneo 28</p> |
| <p>Projecte Badia tubs<br/>Mediterráneo 28</p> | |
| <p>Observacions:<br/>Total tubs: 4 Connexions a calderes: 1</p> | |

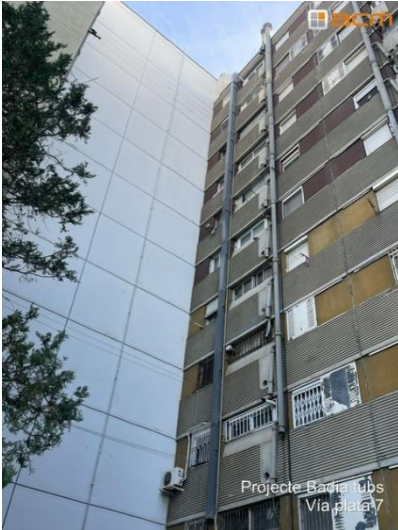
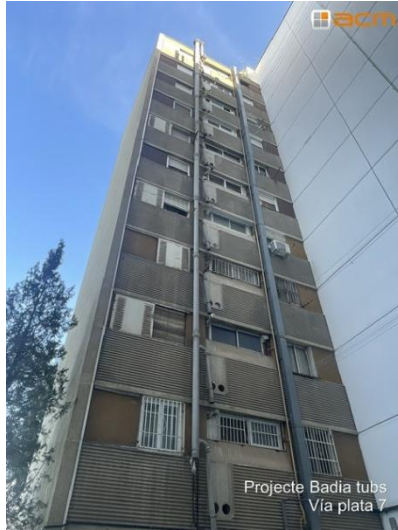
## AVINGUDA VIA DE LA PLATA, 7 – TUBS CONNEXIÓ CALDERES

| <p>Projecte Badia tubs<br/>Via plata 7</p> | <p>Projecte Badia tubs<br/>Via plata 7</p> |

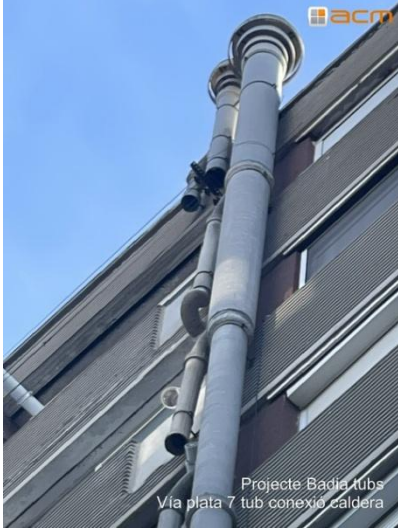
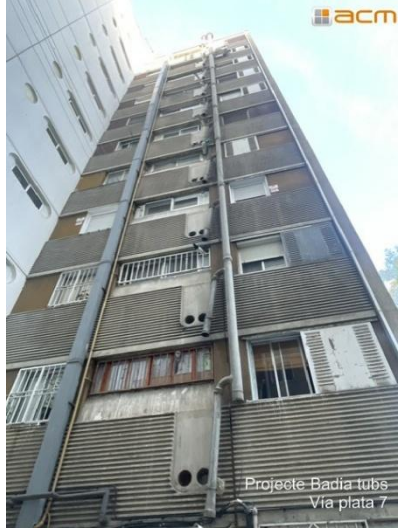
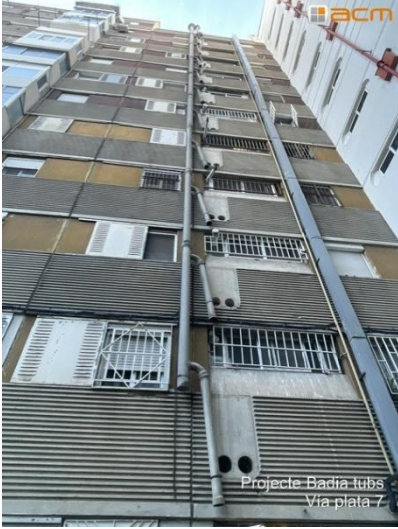
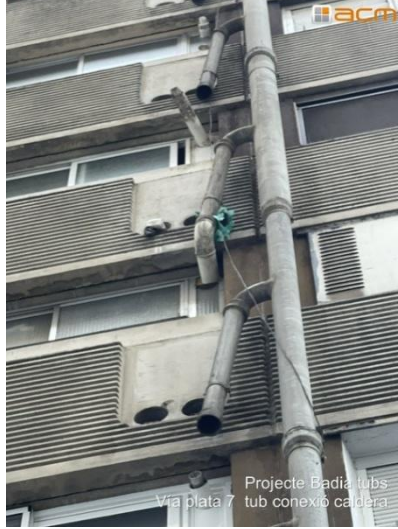
| <p>Observacions:<br/>Total tubs: 4 Connexions a calderes: 2</p> | |

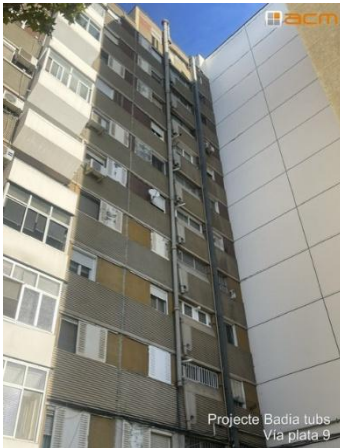
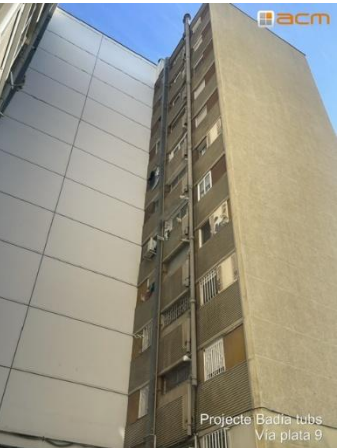
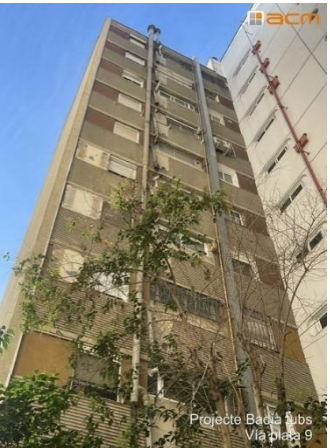
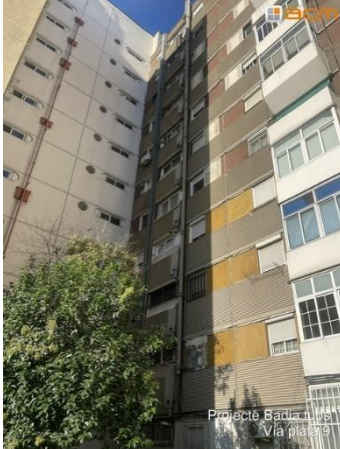
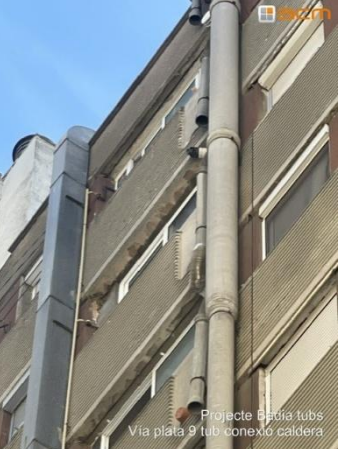
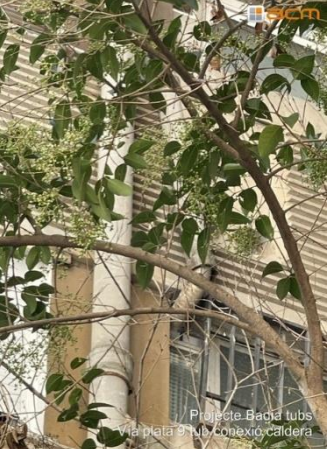
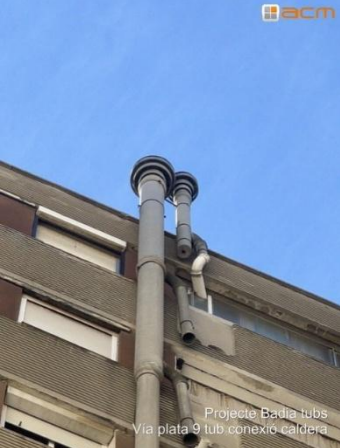
## AVINGUDA VIA DE LA PLATA, 9 – TUBS CONNEXIÓ CALDERES

| <p>Observacions:<br/>Total tubs: 4 Connexions a calderes: 3</p> | | |

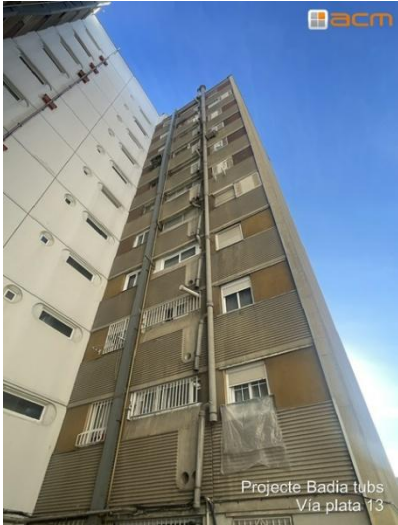
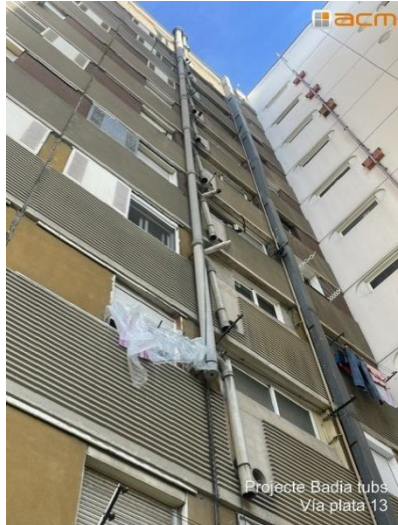
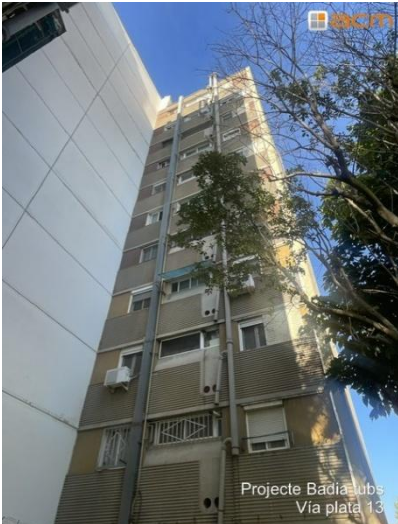
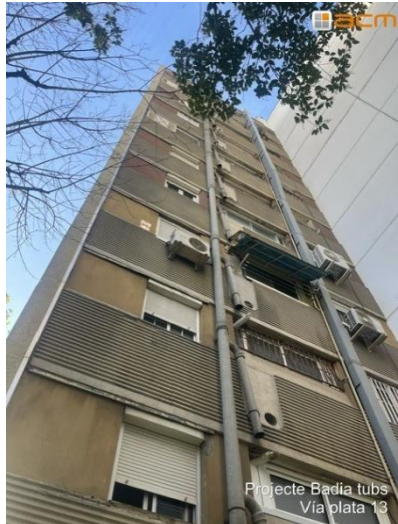
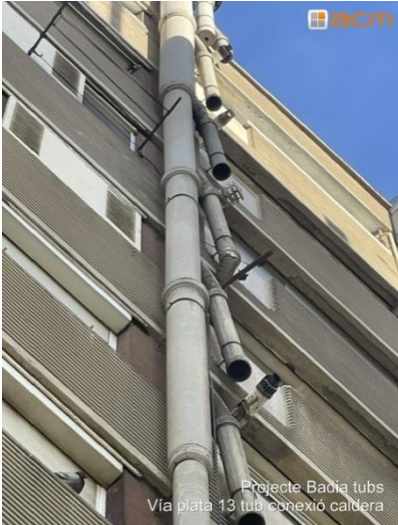
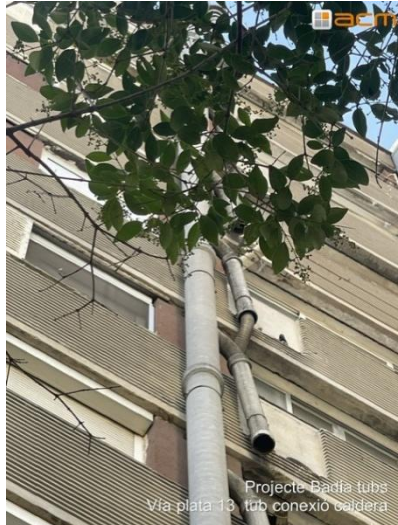
## AVINGUDA VIA DE LA PLATA, 13 – TUBS CONNEXIÓ CALDERES

| <p><b>Observacions:</b><br/> Total tubs: 4 Connexions a calderes: 2<br/> Tancament perimetral accés</p> | |

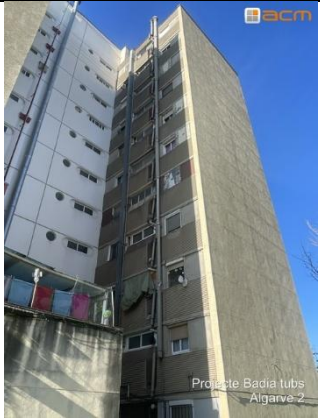
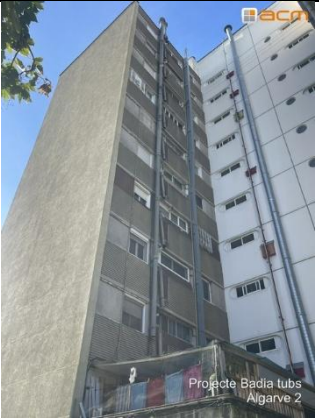
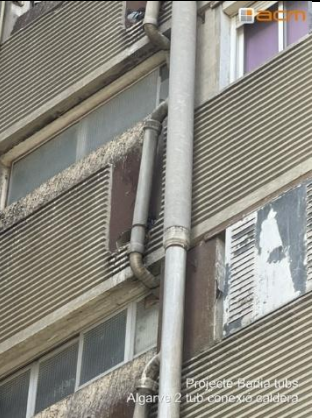
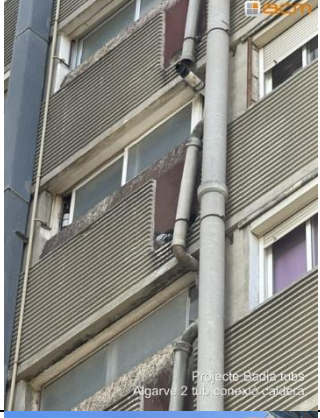
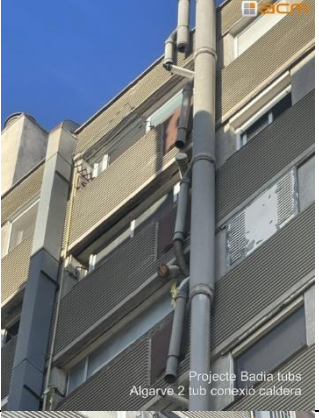
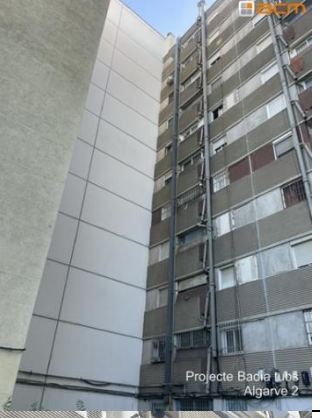
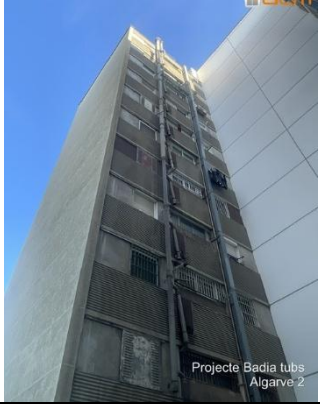
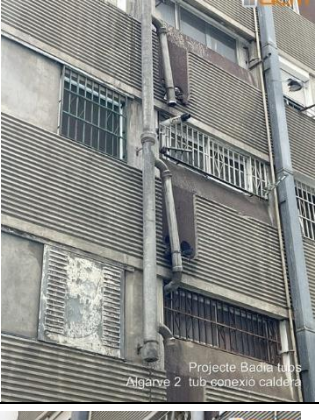
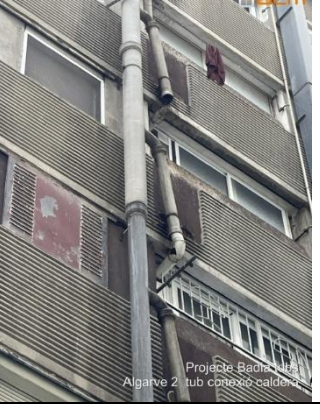
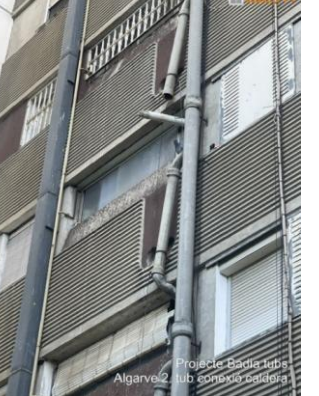
## CARRER D'ALGARVE, 2 – TUBS CONNEXIÓ CALDERES

| <p>Observacions:<br/>Total tubs: 4 Connexions a calderes: 6</p> | | |

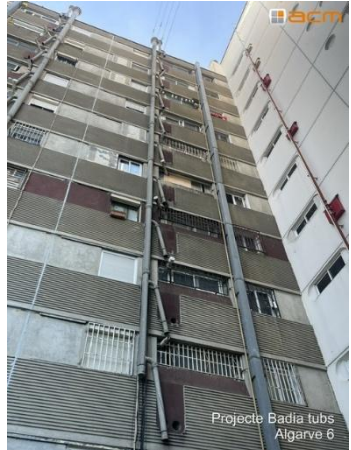
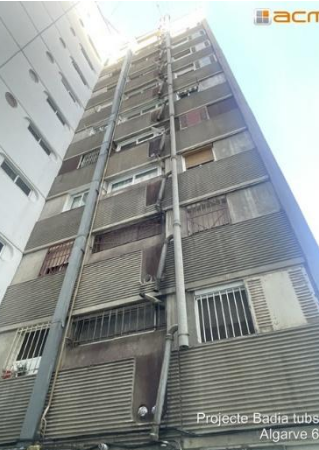
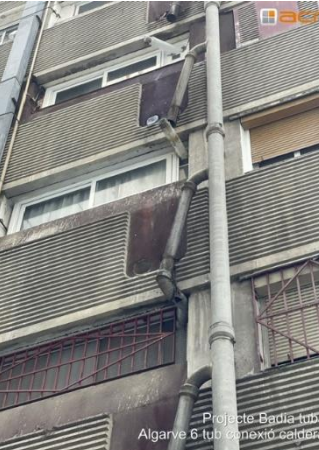
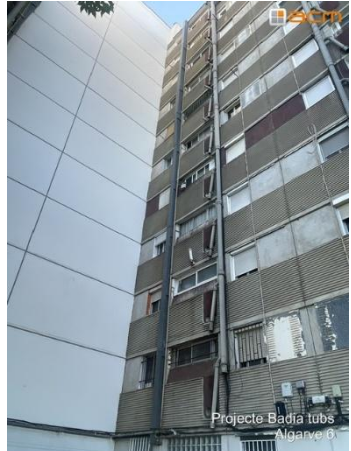
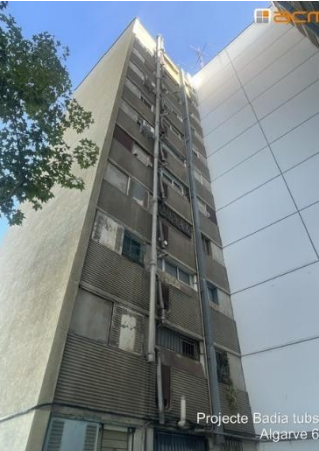
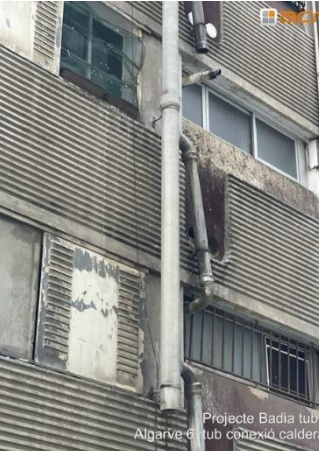
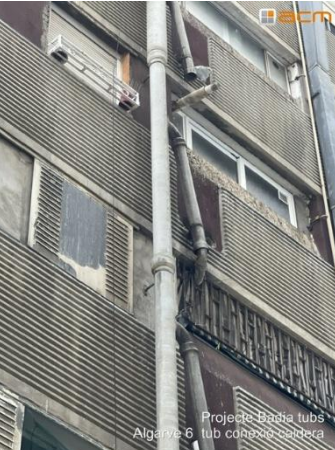
## CARRER D'ALGARVE, 6 – TUBS CONNEXIÓ CALDERES

| <p>Observacions:<br/> Total tubs: 4<br/> Connexions a calderes: 3</p> | | |

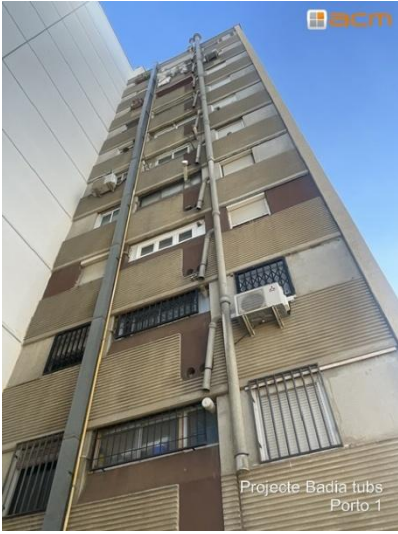
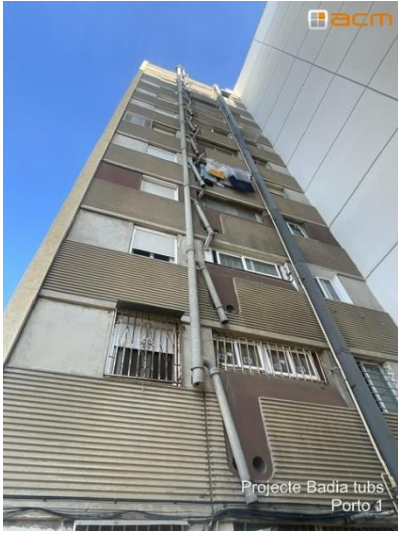
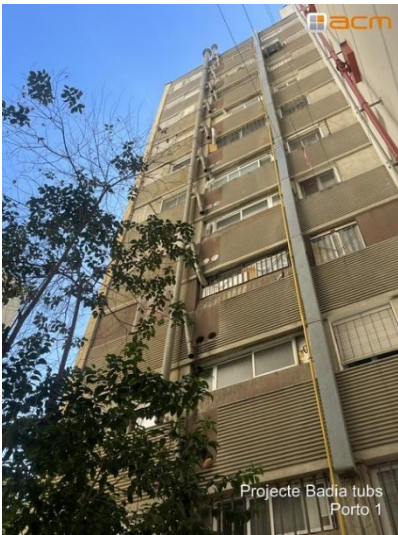
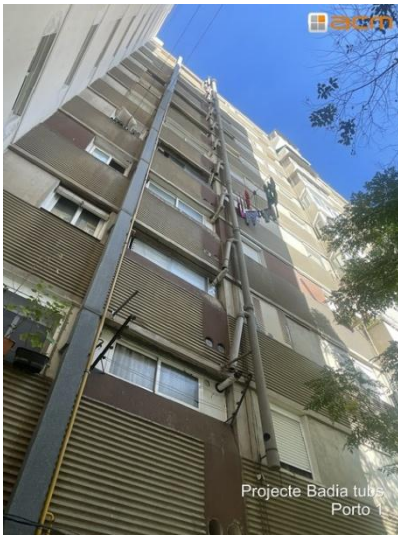
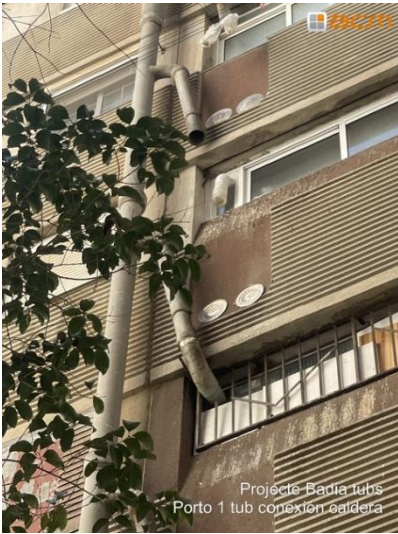
## CARRER PORTO, 1 – TUBS CONNEXIÓ CALDERES

| <p>Observacions:<br/>Total tubs: 4 Connexions a calderes: 1</p> | |

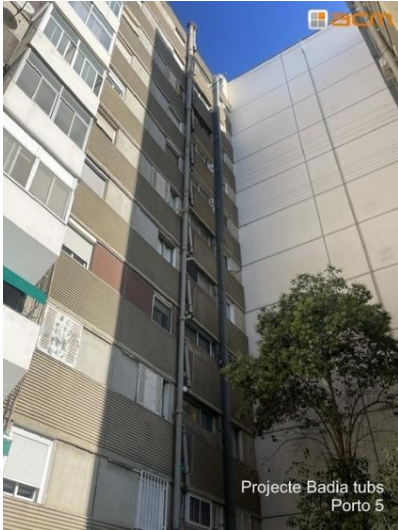
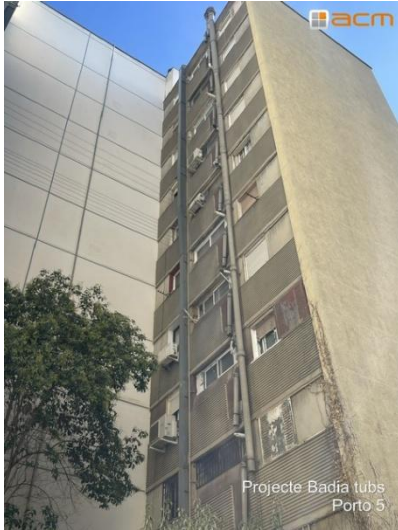
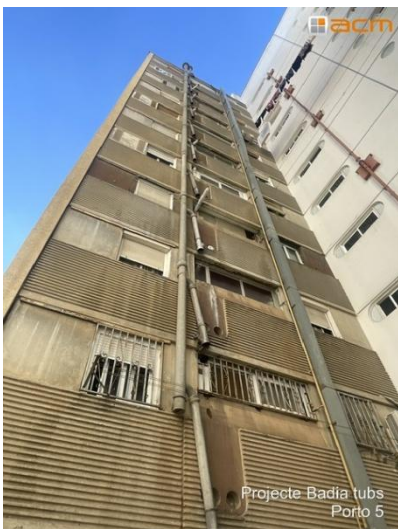
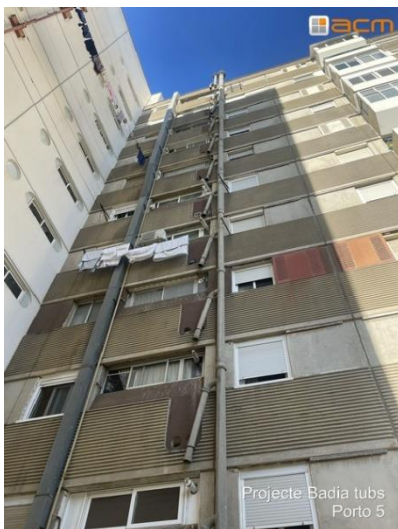
## CARRER PORTO, 5 – TUBS CONNEXIÓ CALDERES

| <p>Observacions:<br/>Total tubs: 4 Connexions a calderes: 2</p> | |

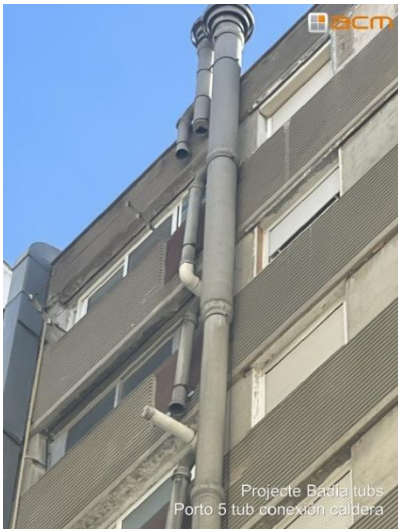
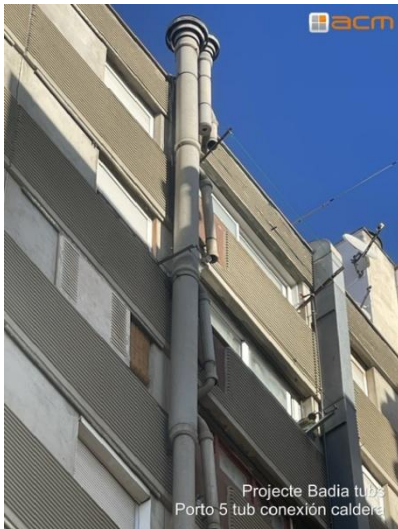
| <p>Projecte Badia tubs<br/>Porto 5 tub conexió caldera</p> | <p>Projecte Badia tubs<br/>Porto 5 tub conexió caldera</p> |

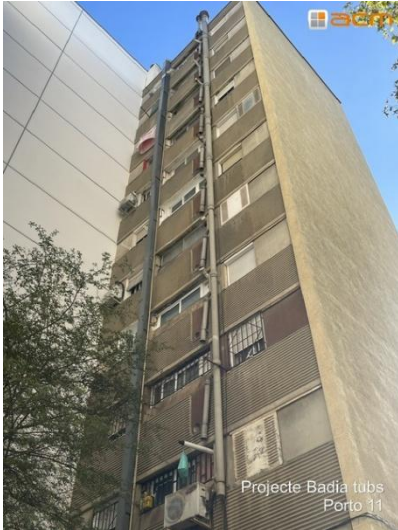
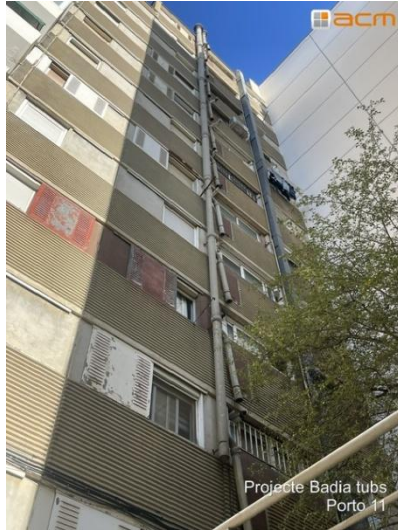
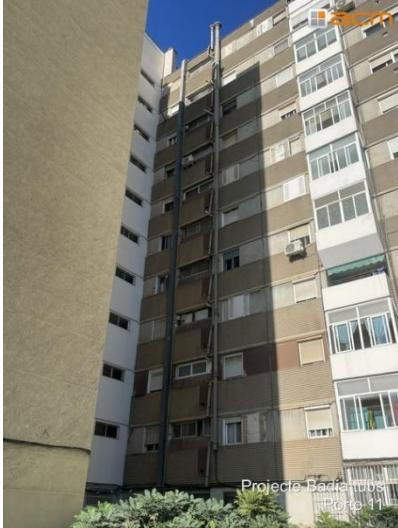
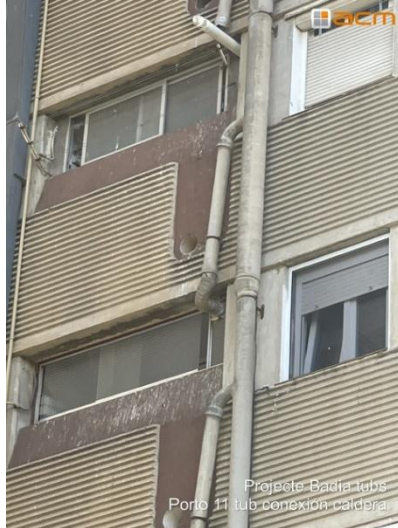
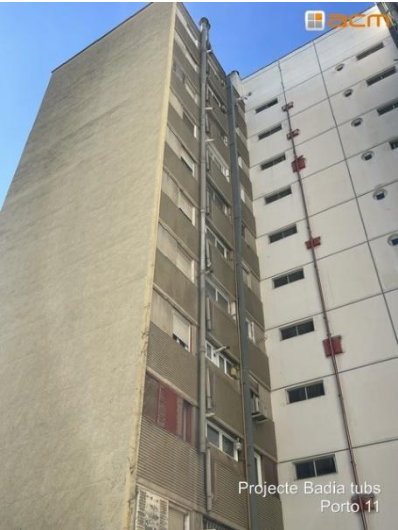
## CARRER PORTO, 11 – TUBS CONNEXIÓ CALDERES

| <p>Projecte Badia tubs<br/>Porto 11</p> | <p>Projecte Badia tubs<br/>Porto 11 tub conexi3 caldera</p> |
| <p>Observacions:<br/>Total tubs: 4 Connexions a calderes: 1</p> | |

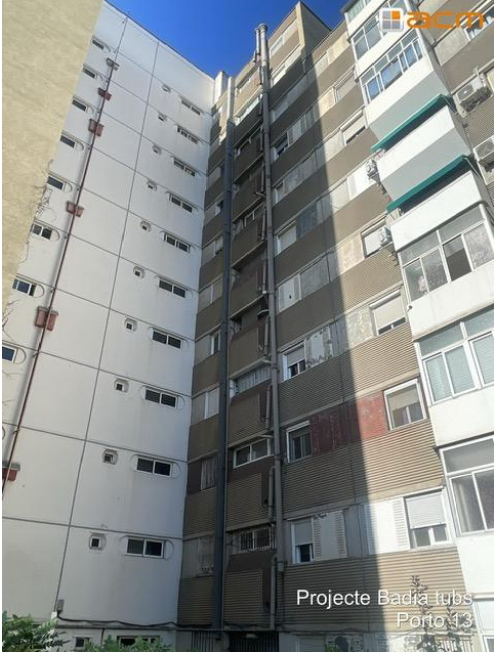
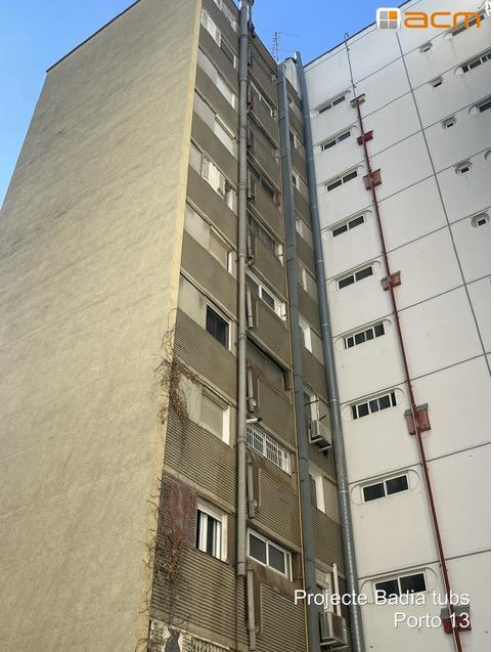
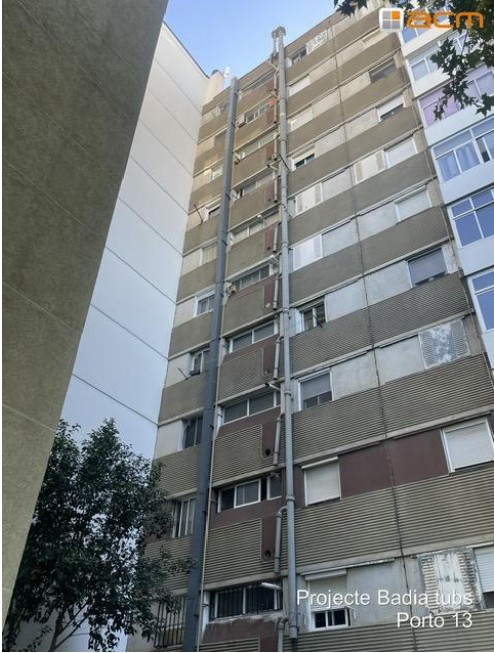
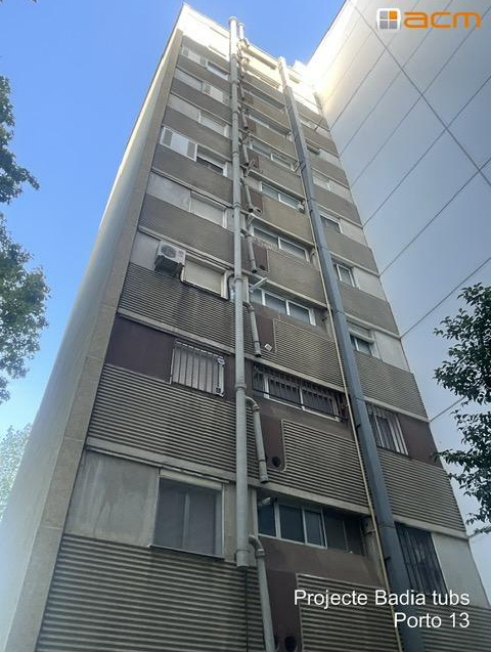
# **CARRER PORTO, 13 – TUBS CONNEXIÓ CALDERES**

| <p>Observacions:<br/> Total tubs: 4<br/> Connexions a calderes: 0</p> | |

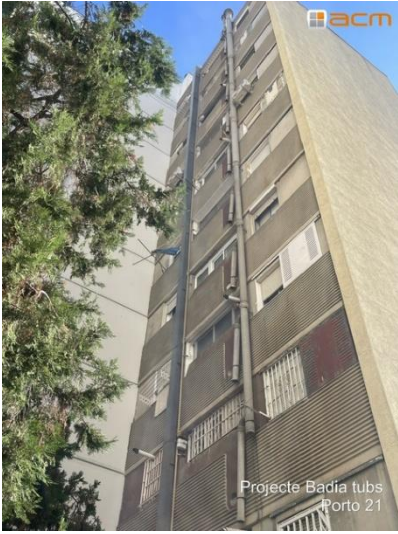
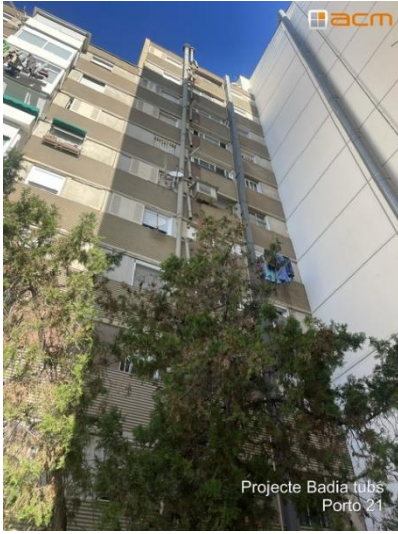
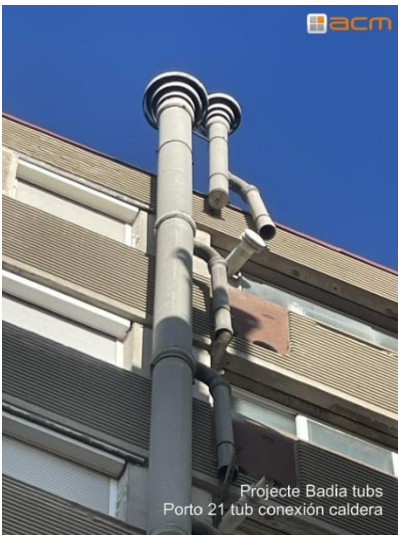
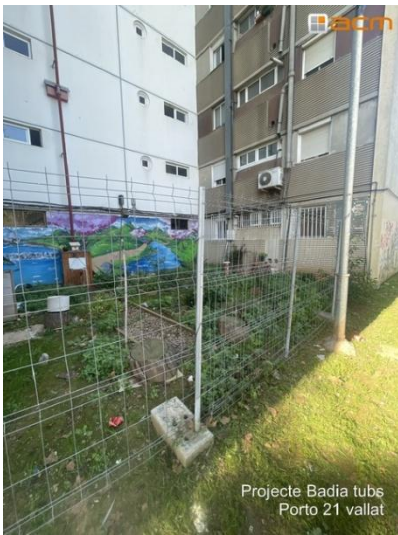
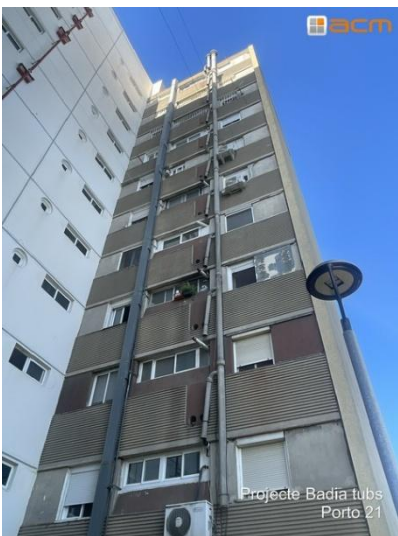
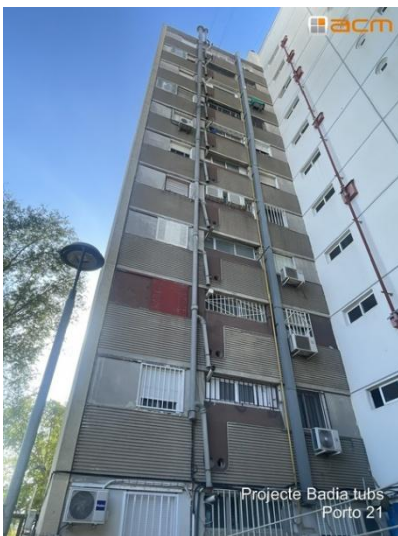
## CARRER PORTO, 21 – TUBS CONNEXIÓ CALDERES

| <p>Projecte Badia tubs<br/>Porto 21 tub conexi3n caldera</p> | <p>Projecte Badia tubs<br/>Porto 21 vallat</p> |
| <p>Observacions:<br/> Total tubs: 4 Connexions a calderes: 1<br/> Tancament perimetral acc3s</p> | |

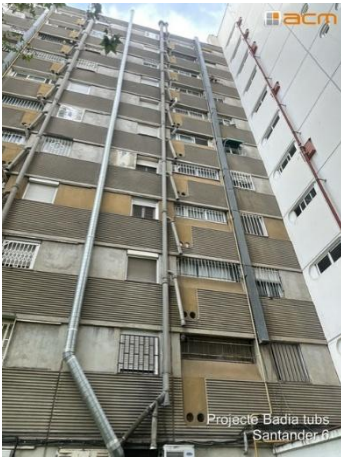
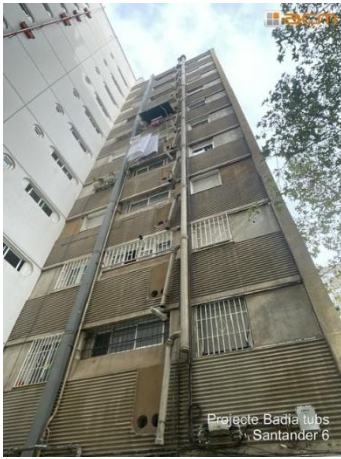
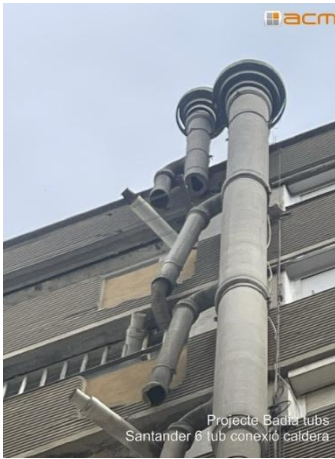
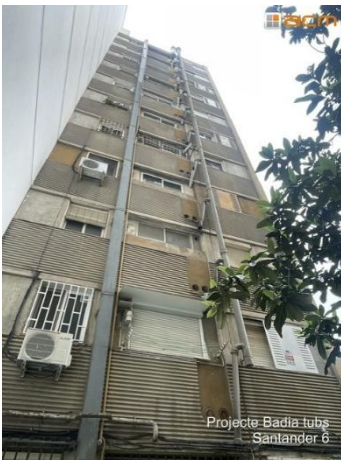
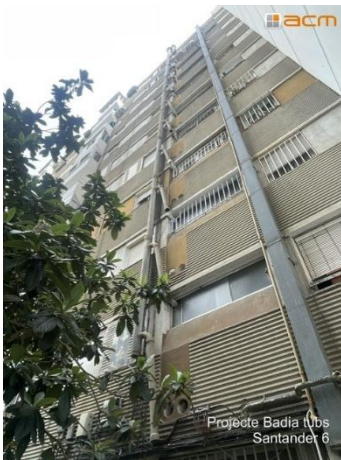
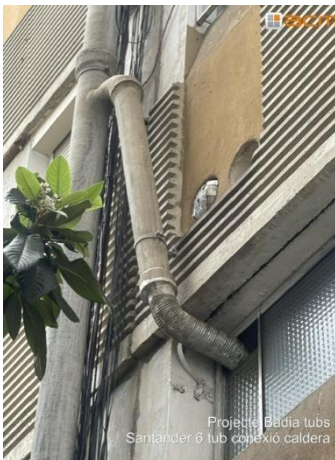
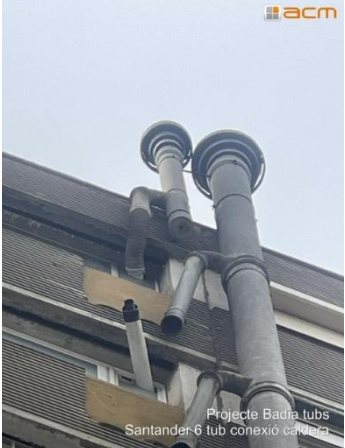
## CARRER SANTANDER, 6 – TUBS CONNEXIÓ CALDERES

| <p>Projecte Badia tubs<br/>Santander 6</p> | <p>Projecte Badia tubs<br/>Santander 6</p> | <p>Projecte Badia tubs<br/>Santander 6 tub conexió caldera</p> |
| <p>Projecte Badia tubs<br/>Santander 6</p> | <p>Projecte Badia tubs<br/>Santander 6</p> | <p>Projecte Badia tubs<br/>Santander 6 tub conexió caldera</p> |
| <p>Projecte Badia tubs<br/>Santander 6 tub conexió caldera</p> | | |
| <p>Observacions:<br/>Total tubs: 4 Connexions a calderes: 3</p> | | |

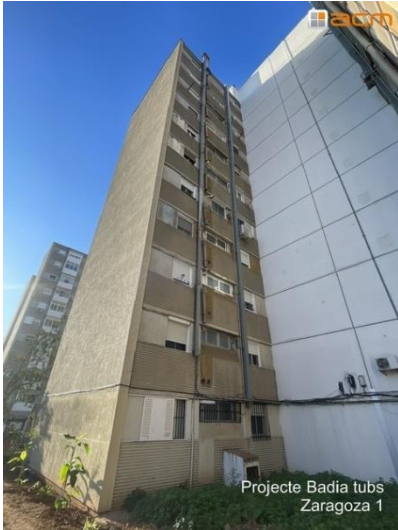
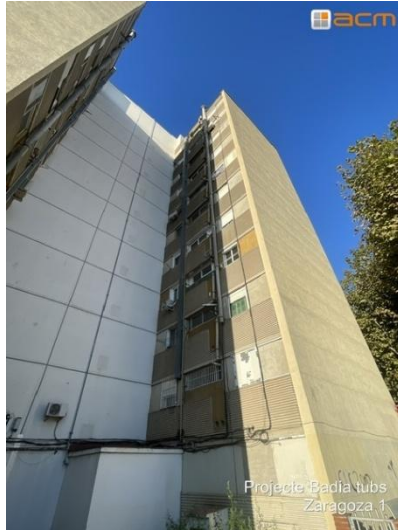
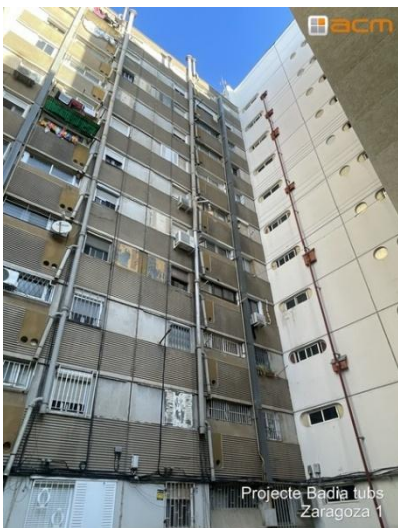
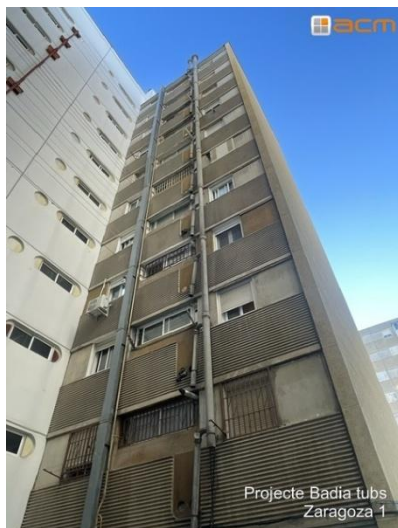
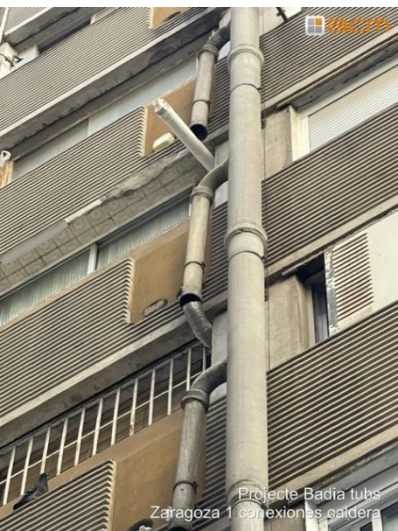
## CARRER SARAGOSSA, 1 – TUBS CONNEXIÓ CALDERES

| <p>Projecte Badia tubs<br/>Zaragoza 1 connexions caldera</p> | |
| <p>Observacions:</p> <p>Total tubs: 4 Connexions a calderes: 1</p> | |

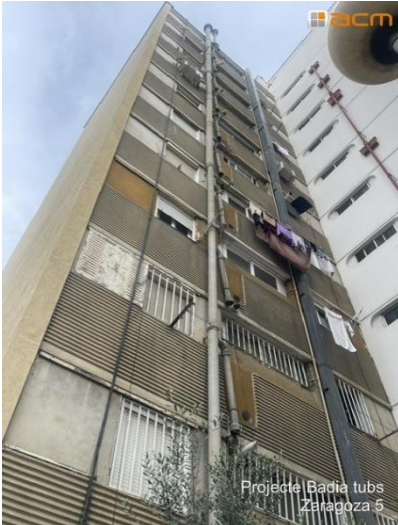
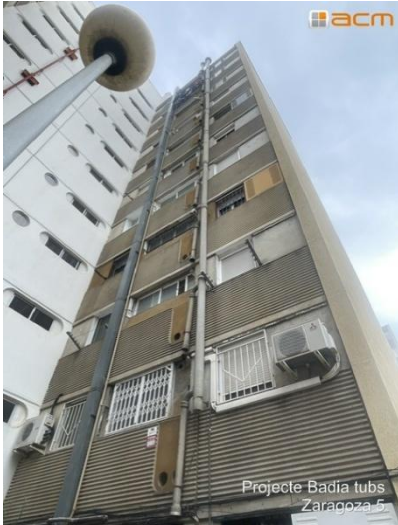
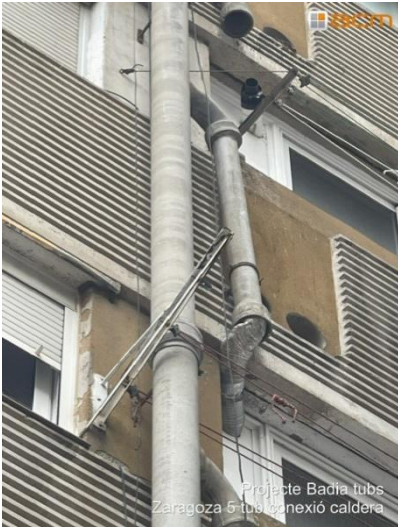
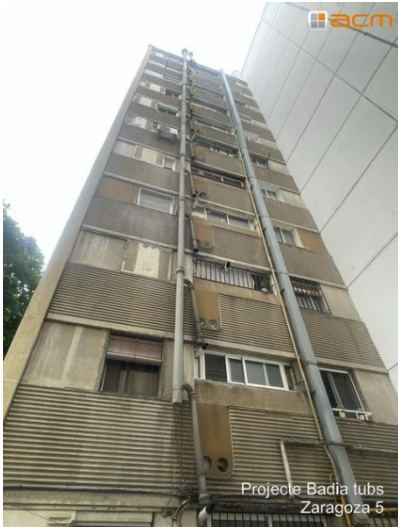
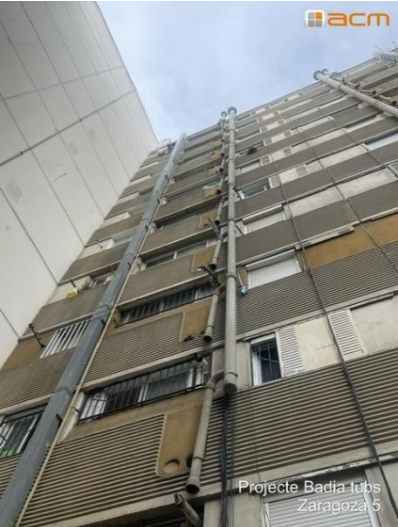
## CARRER SARAGOSSA, 5 – TUBS CONNEXIÓ CALDERES

| <p>Projecte Badia tubs<br/>Zaragoza 5 tubs connexió caldera</p> | <p>Projecte Badia tubs<br/>Zaragoza 5</p> |
| <p>Observacions:<br/>Total tubs: 4 Connexions a calderes: 1</p> | |

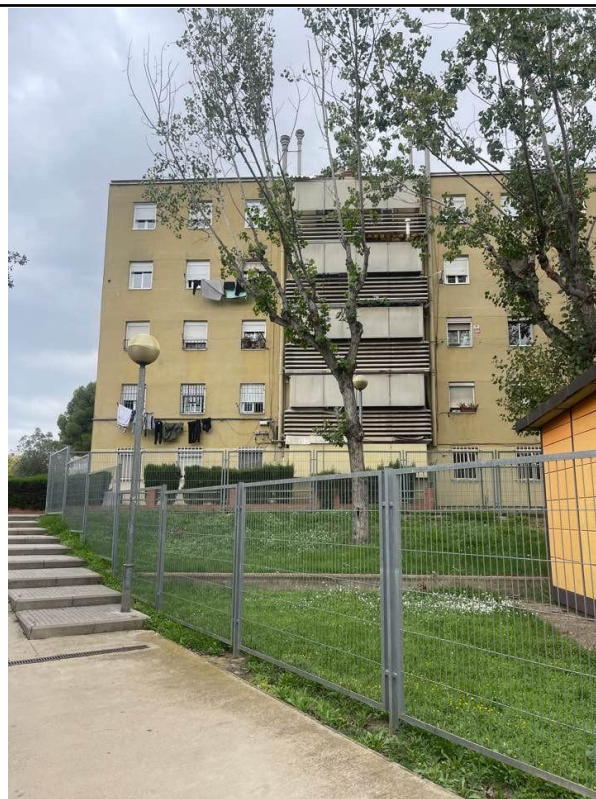
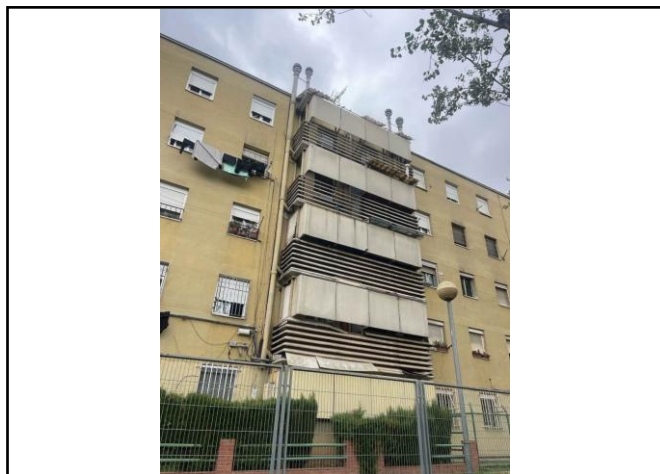
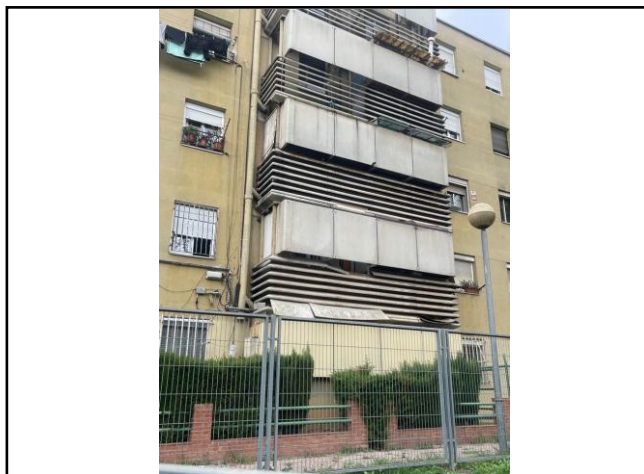
## Carrer de la Bètica 9, Galeria A

Escenari: 2B

Tipus d'Edifici: Lineal (5 Alçades)

Estat de Degradació: Molt Alta

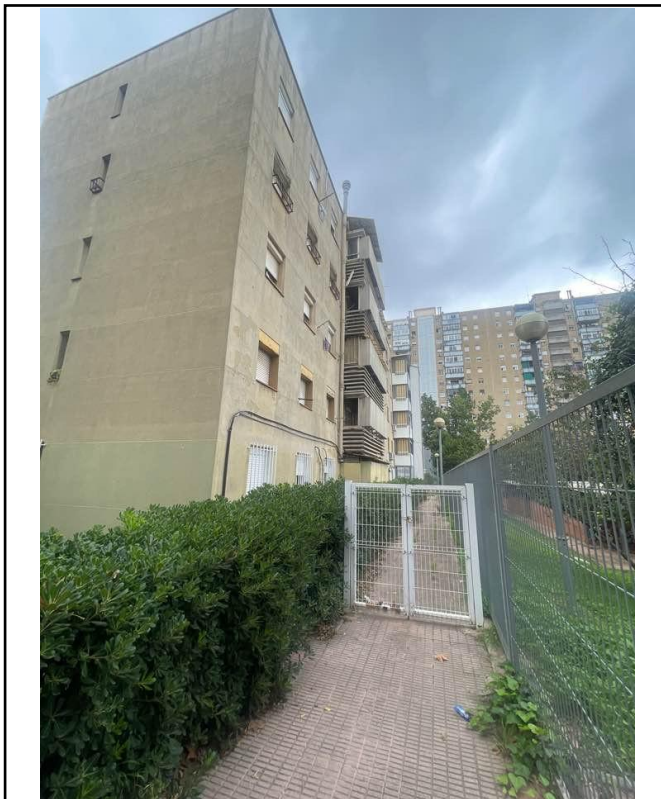
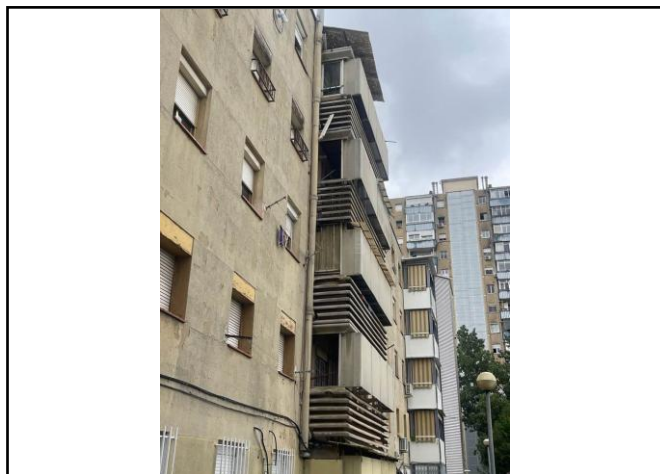
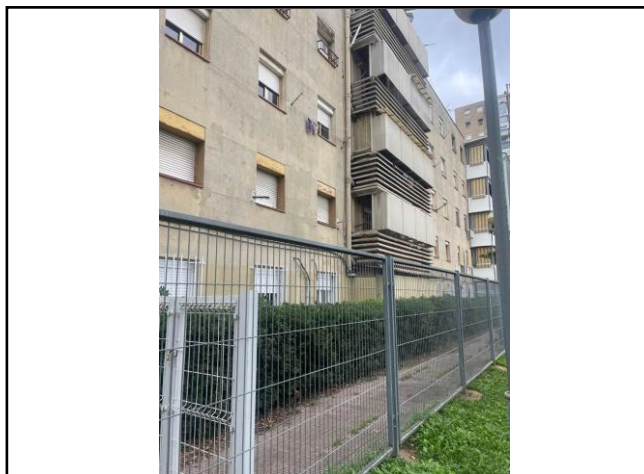
## Carrer de la Manxa 19, Galeria A

Escenari: 2B

Tipus d'Edifici: Lineal (5 Alçades)

Estat de Degradació: Molt Alta

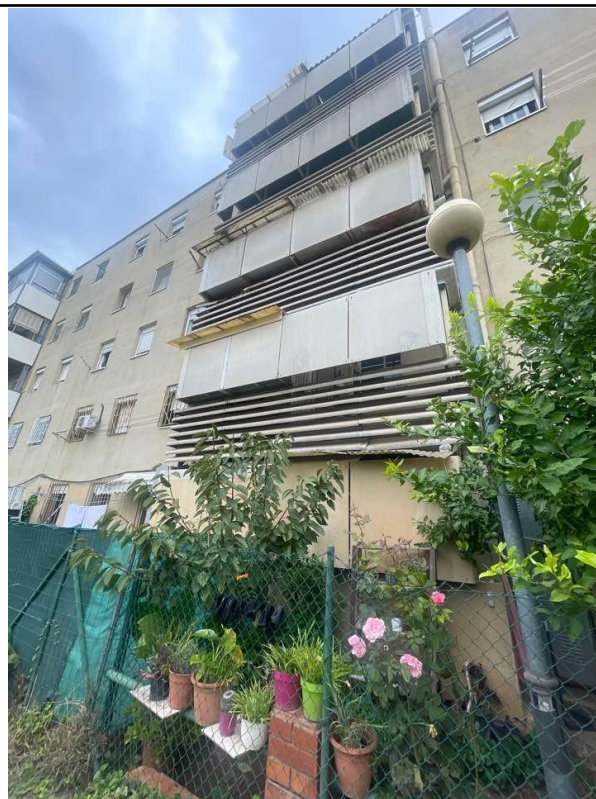
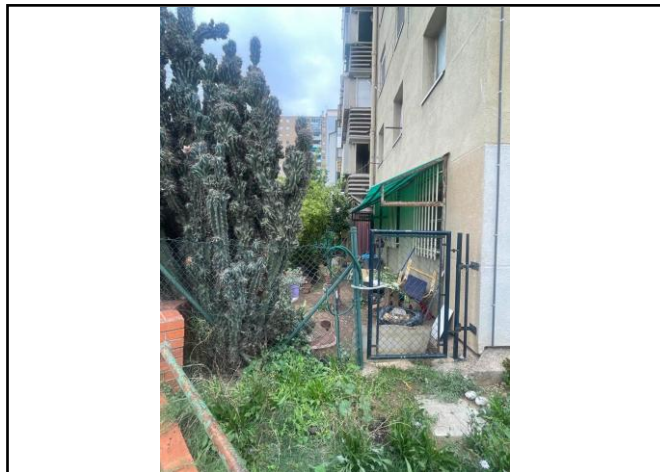
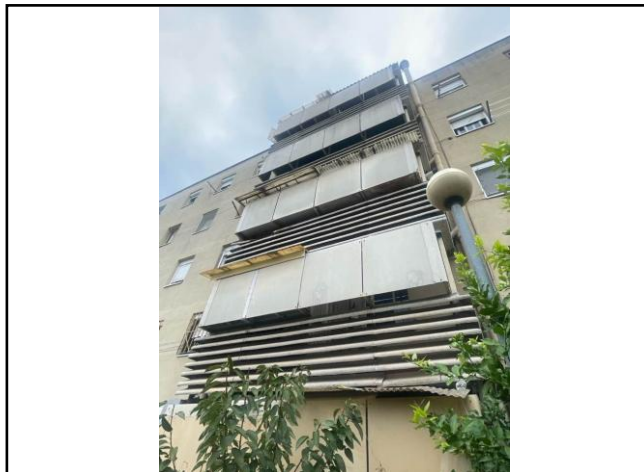
## Carrer de la Manxa 7, Galeria A

Escenari: 2B

Tipus d'Edifici: Lineal (5 Alçades)

Estat de Degradació: Molt Alta

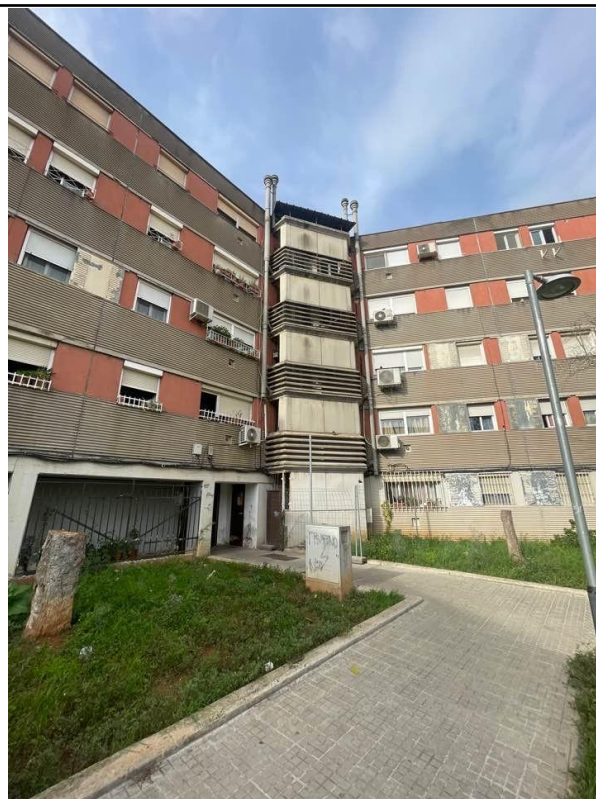
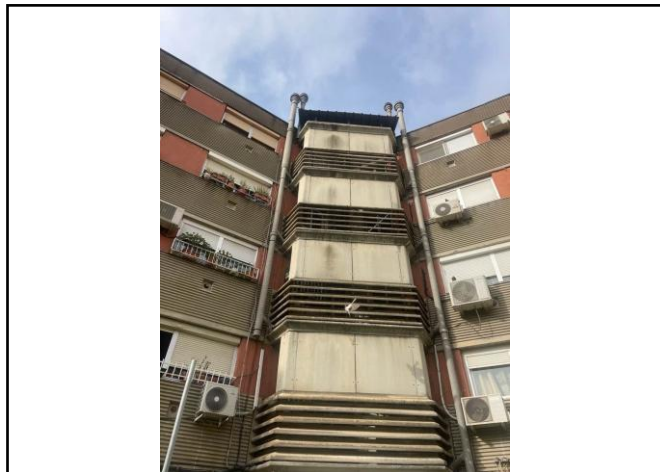
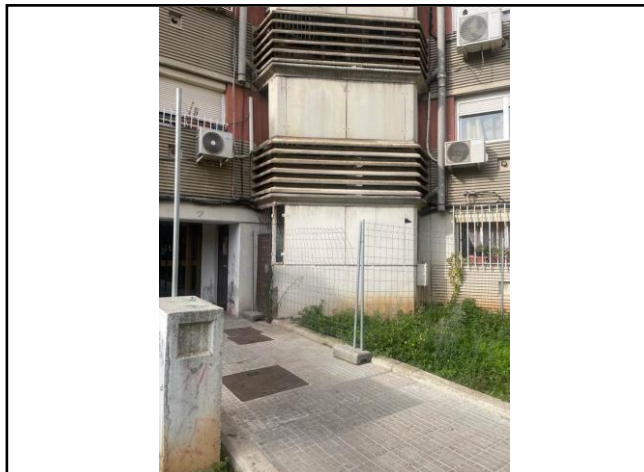
## Carrer d'Algarve 7, Galeria A

Escenari: 2A

Tipus d'Edifici: Estrella (5 Alçades)

Estat de Degradació: Molt Alta

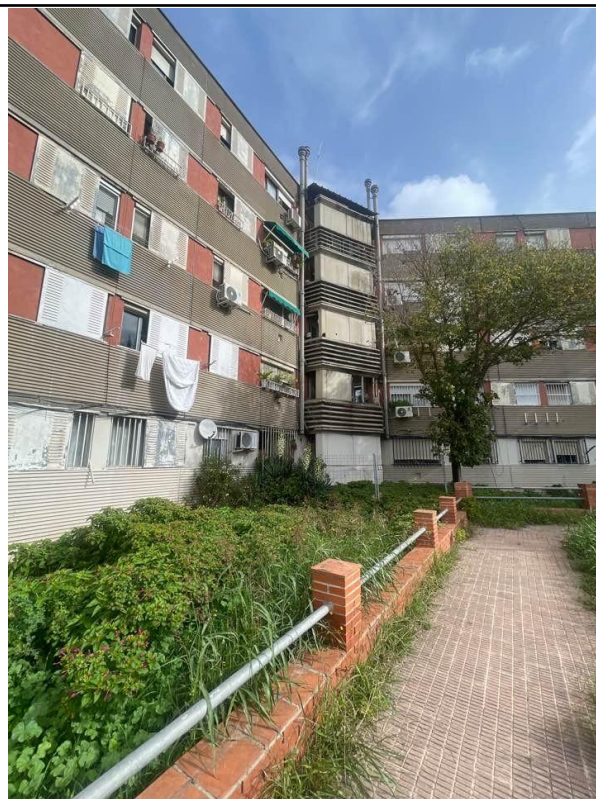
## Carrer d'Algarve 7, Galeria B

Estat de Degradació: Molt Alta

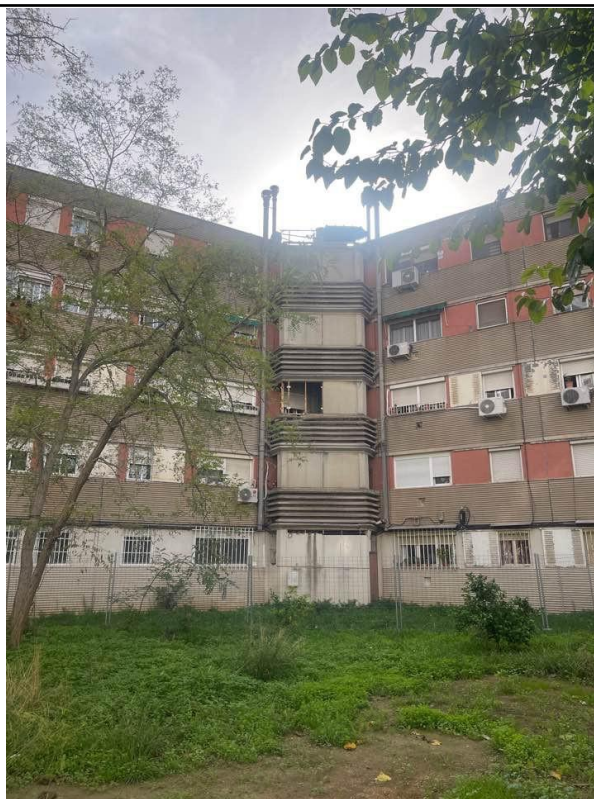
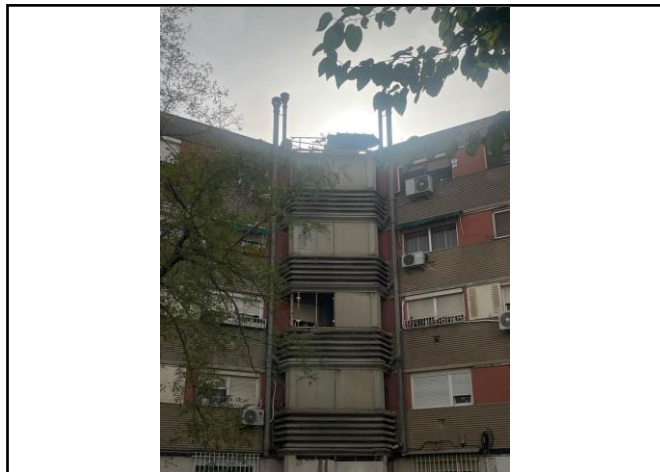
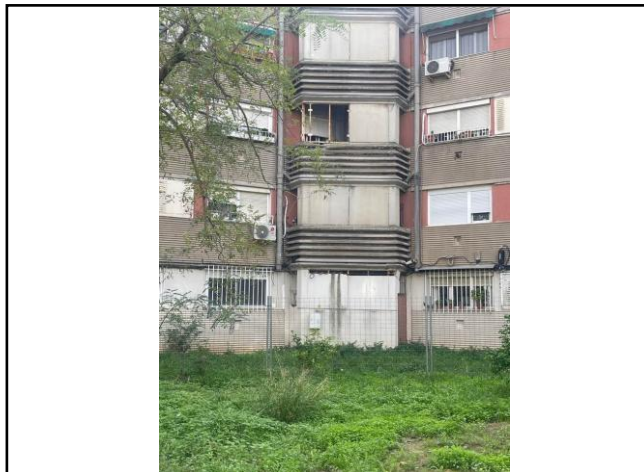
## Carrer d'Algarve 7, Galeria C

Estat de Degradació: Molt Alta
