# DIAGNOSI DE LES CCVV A INTERVENIR

Contractació de les obres de retirada i gestió dels residus  
d'elements amb amiant de 127 edificis residencials plurifamiliars de  
Badia del Vallès

ACM 2020, S.L.  
ABRIL 2025

**OBRES DE RETIRADA I GESTIÓ DELS RESIDUS D'ELEMENTS AMB AMIANT  
DE 127 EDIFICIS RESIDENCIALS PLURIFAMILIARS DE BADIA DEL VALLÈS**

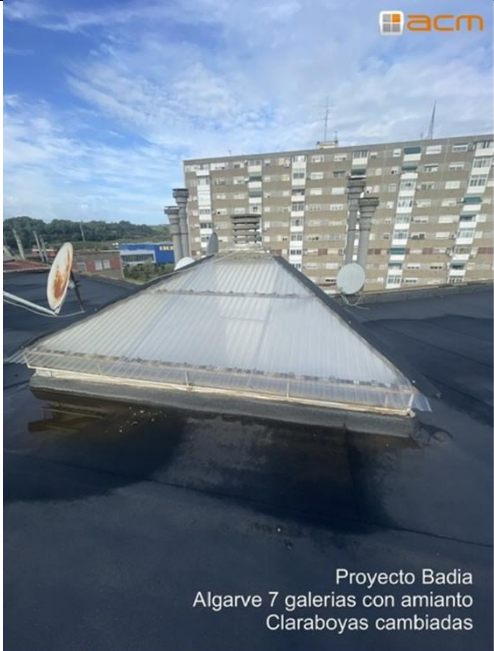
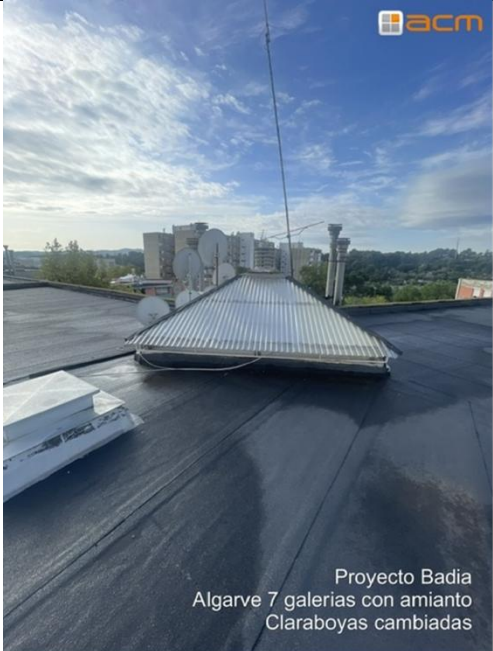
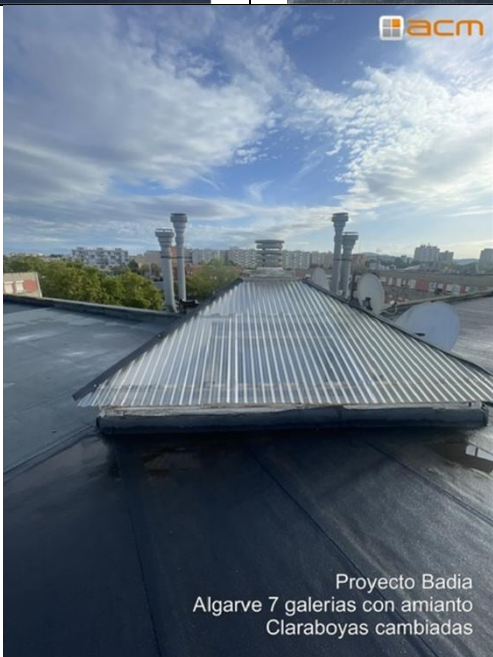
## ALGARVE, 7 – COBERTA

| <p>Projecto Badia<br/>Algarve 7 galerias con amianto<br/>Claraboyas cambiadas</p> | <p>Projecto Badia<br/>Algarve 7 galerias con amianto<br/>Claraboyas cambiadas</p> |
| | <p>Projecto Badia<br/>Algarve 7 galerias con amianto<br/>Claraboyas cambiadas</p> |
| <p>Observacions:<br/>Galeries amb amiant amb tubs<br/>3 Claraboies sense remats d'amiant</p> | |

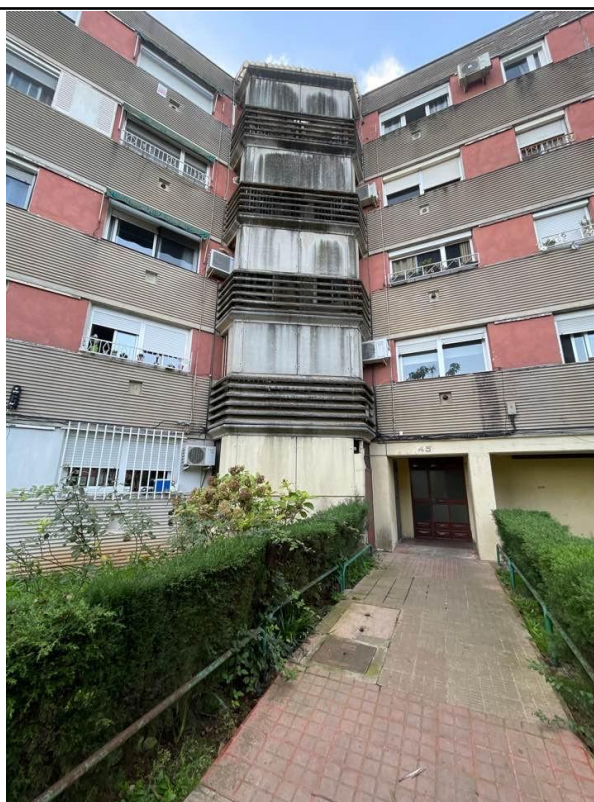
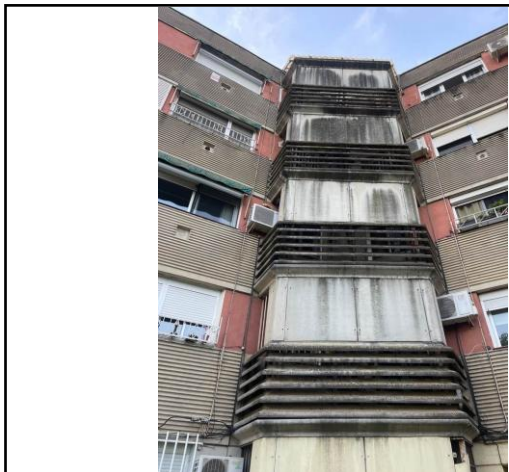
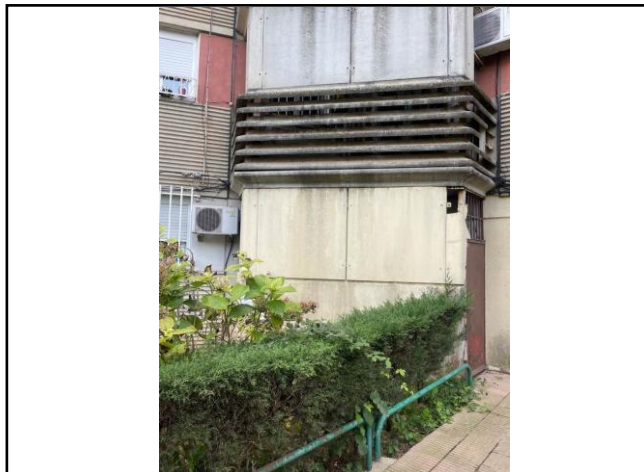
## Avinguda Cantàbric 45, Galeria A

Estat de Degradació: Molt Alta

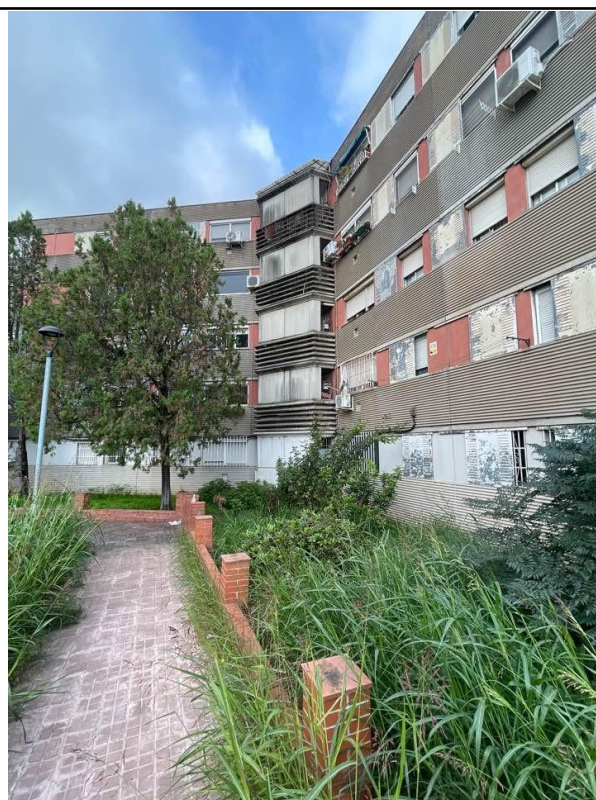
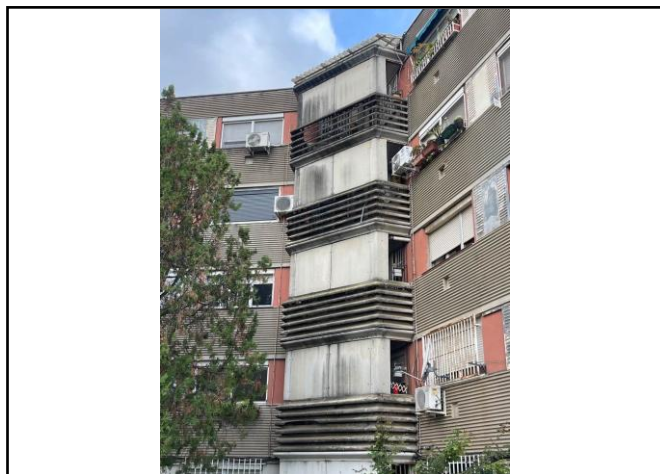
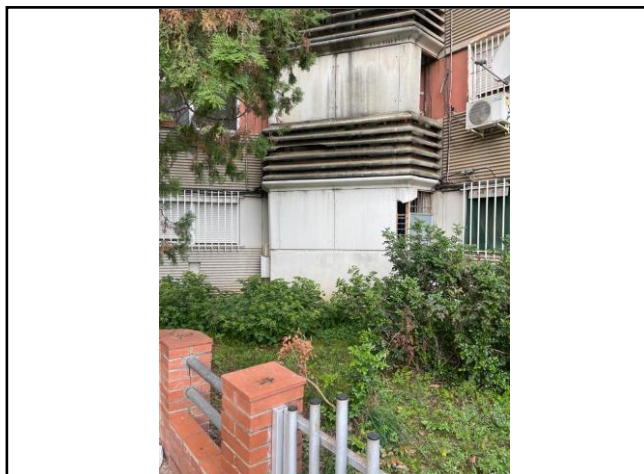
## Avinguda Cantàbric 45, Galeria B

Estat de Degradació: Molt Alta

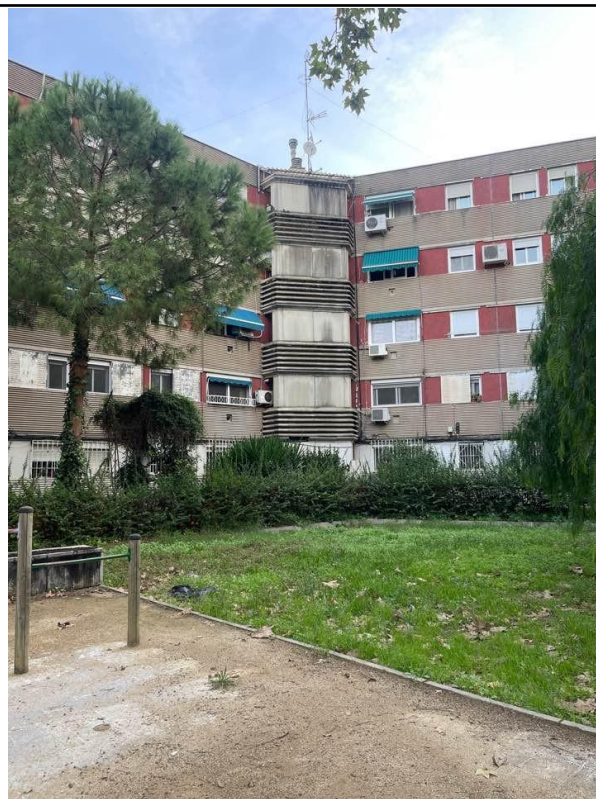
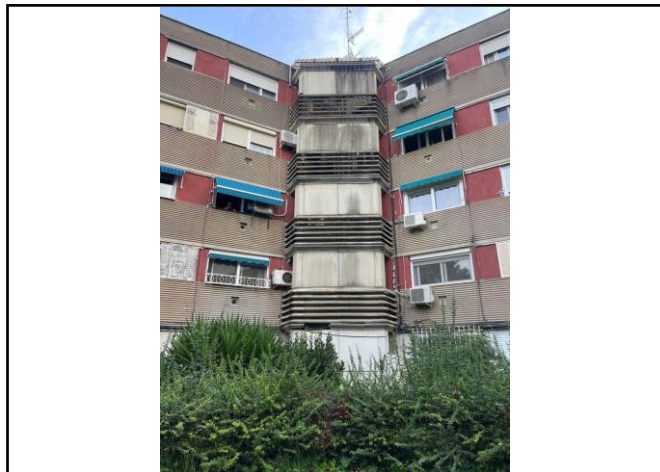
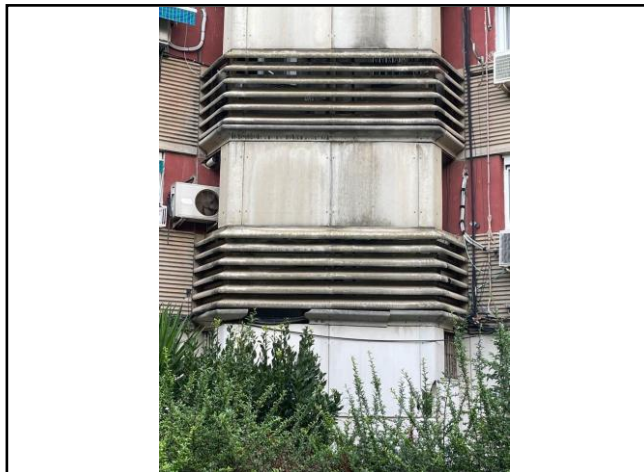
## Avinguda Cantàbric 45, Galeria C

Estat de Degradació: Molt Alta

Estructura coberta metàl·lica i policarbonat.  
Sense tubs. Shunt part interior / claraboia.  
Instal·lacions telefòniques enganxades a la façana.  
Jardí sense afectació per col·locació de la bastida.

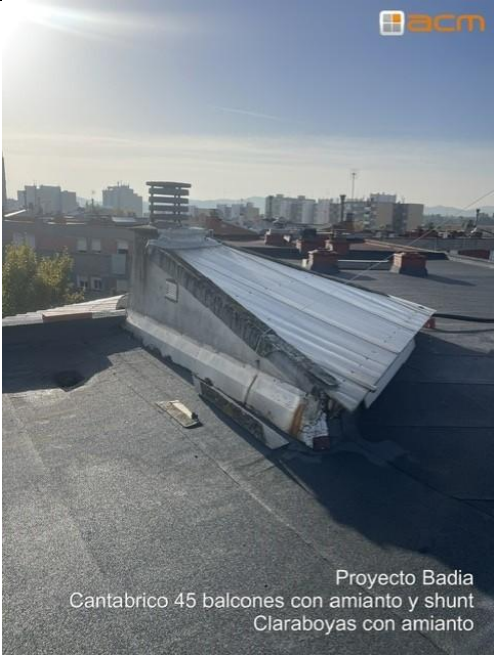
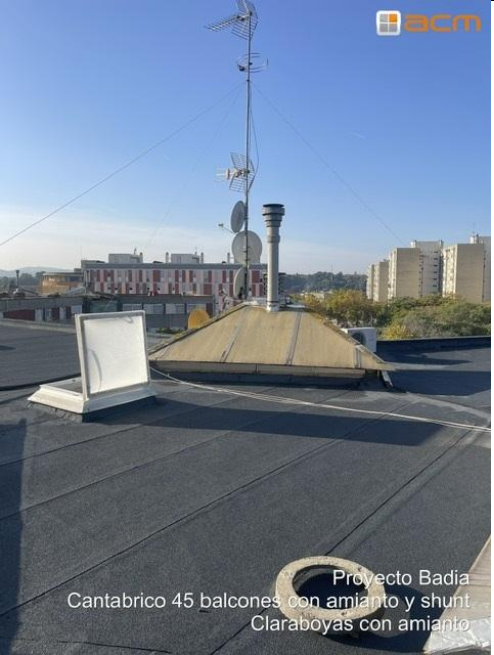
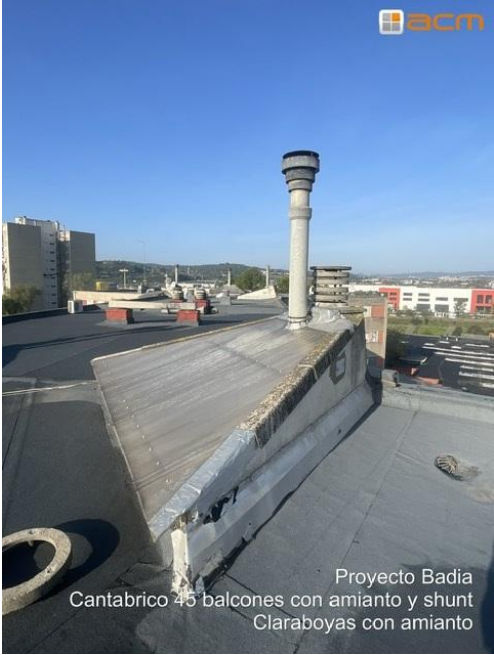
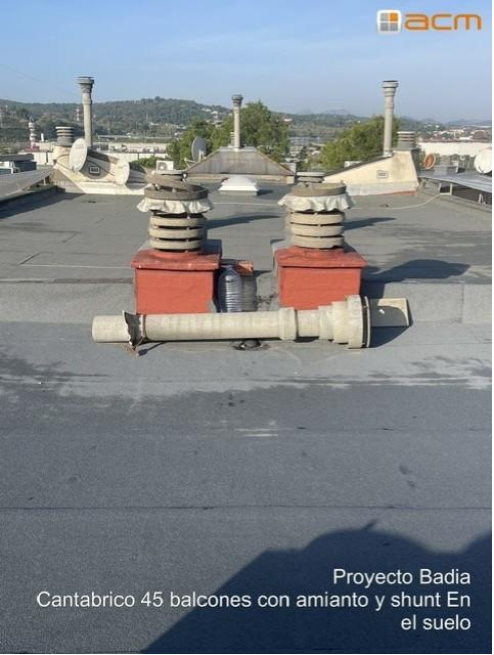
## AVINGUDA CANTÀBRIC, 45 – COBERTA

| <p>Proyecto Badia<br/>Cantabrico 45 balcones con amianto y shunt<br/>Claraboyas con amianto</p> | <p>Proyecto Badia<br/>Cantabrico 45 balcones con amianto y shunt<br/>Claraboyas con amianto</p> |
| <p>Proyecto Badia<br/>Cantabrico 45 balcones con amianto y shunt<br/>Claraboyas con amianto</p> | <p>Proyecto Badia<br/>Cantabrico 45 balcones con amianto y shunt En el suelo</p> |
| <p>Observacions:<br/> Galeries amb amiant<br/> 3 shunts d'amiant (1 en el sòl)<br/> 3 Claraboies amb remats d'amiant</p> | |
